Tilsynsrapport til offentliggørelse

Virksomhedens navn	Miljøcenter Hasselø
Virksomhedens adresse	Gedser Landevej 22 T, 4800 Nykøbing F.
CVR nummer	78951818
Virksomhedstype	5.4 Deponeringsanlæg >10 t/dag eller kap. >25.000 t
Tidspunkt for tilsynet	13. december 2018
Baggrunden for tilsynet	Basistilsyn og boringskampagne
Varsling af tilsynet	8. november 2018
Deltagere fra virksomheden	Susanne B. Andersen og Niels-Erik Sakariassen
Øvrige deltagere	
Tilsynet udført af	Preben Christophersen og Ditte Brogaard Iversen
Tilsynet omfattede	Tilsyn med deponeringsanlægget generelt og biaktiviteter samt monitoringsboringer
Materiale udleveret	Ingen

Boringsstatus for Miljøcenter Hasselø, tilsyn d. 13. december 2018

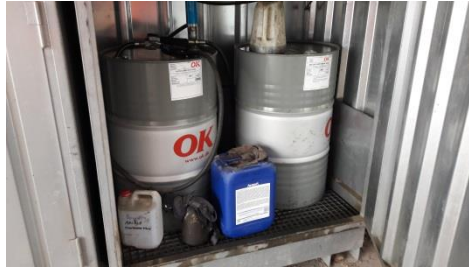
Foto 1 a

I maskinhallen var oplag af olie og olieaffald i tønder. Disse var opstillet på spildbakker med opsamling (foto 1 a og b).

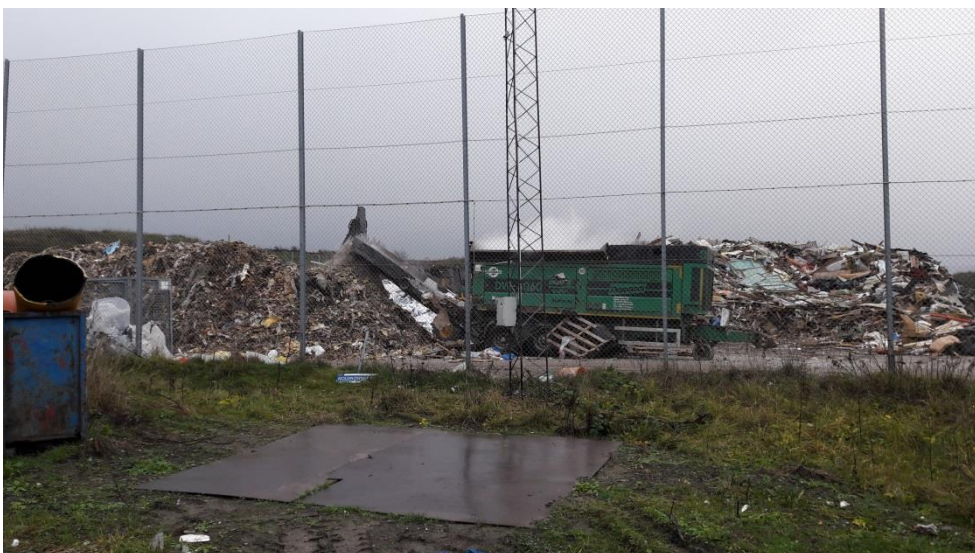
Foto 6

Der var neddeling på tilsynstidspunktet på enhed D2, hvor der kunne konstateres en del støvudvikling (foto 65), hvilket REFA oplyste var usædvanligt. Det var formentligt isoleringsmateriale. Neddeleren har en kapacitet på 25 – 75 tons pr. time afhængig af materialet.

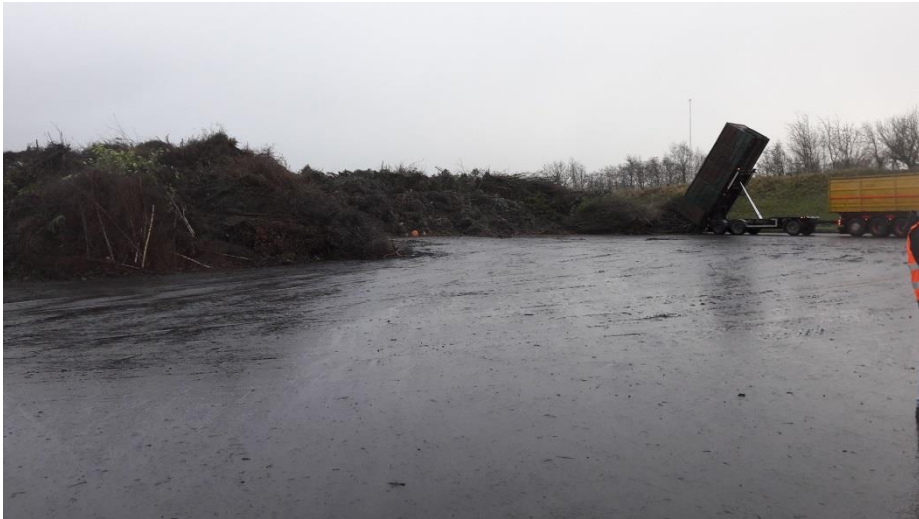
Foto 10

Arealet er udenfor anlæggets membranområde og anlagt med asfaltbelægning (foto 10) med afløb til opsamlingstank (foto 12). Vandet herfra anvendes til vanding af kompost og som reservoir for evt. brandslukning. Overskydende vand udsprede på arealet mellem komposteringspladsen og deponeringsanlægget. REFA oplyser, at der er tale om en mindre mængde.

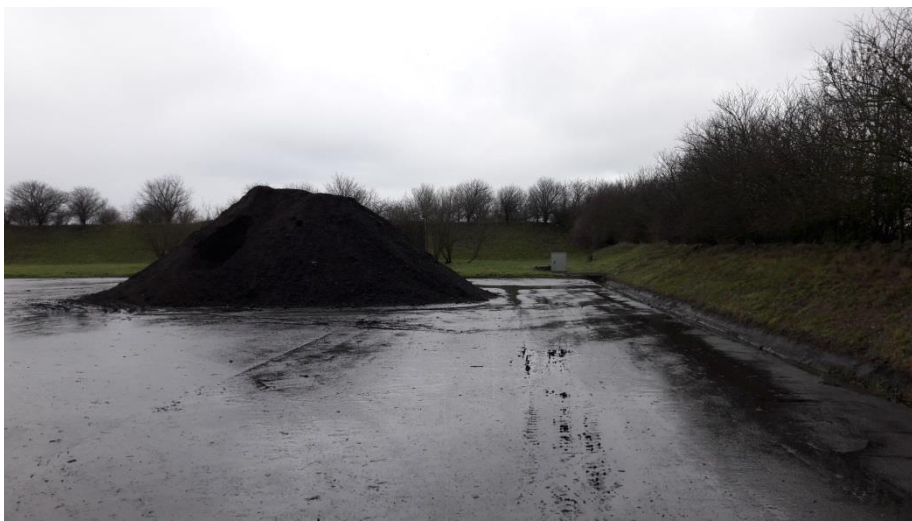
Foto 11

REFA har oplyst, at 1. prioritet for have- og parkaffald er neddeling til biobrændsel. Affaldet oplagres indtil neddeling når forbrændingsanlægget forventes at kunne aftage det. Ved neddelingen opstår en mindre fraktion kaldet ”jord” som afsættes som kompost til genbrugsstationerne (foto 11).

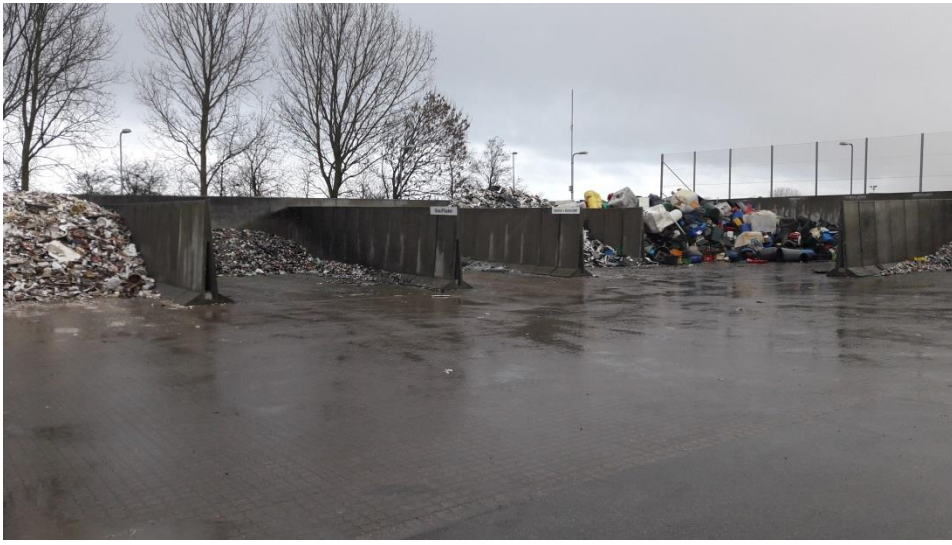
Foto 16

Der er oplag af div. forsorterede affaldsfraktioner fra genbrugspladserne som f.eks. plast, dåser, flasker og autoruder. Pladsen er beliggende indenfor anlæggets membran og perkolatsystem og er befæstet med coloc-sten. Der er deponeret slagge under pladsen. Se foto 16.
