Tilsynsrapport til offentliggørelse

Tilsynsrapport

Virksomhedens navn	FMC (Cheminova A/S)
Virksomhedens adresse	Thyborønvej 78, 7673 Harboøre
CVR nummer	12760043
Virksomhedstype	4.4 Fremstilling af plantebeskyttelsesmidler/biocider
Tidspunkt for tilsynet	09.02.2022
Baggrunden for tilsynet	Relateret tilsyn, anmeldt tilsyn
Varsling af tilsynet	Ved tilsyn 16. november 2021 anmodede MST om mulighed for inspektion, når jorddækkede lagertanke ved PMG-anlæg fjernes. FMC oplyste om muligt tidspunkt den 28. januar 2022.
Deltagere fra virksomheden	Inge Margrethe Jensen og Lisbeth Søndergaard Sørensen
Øvrige deltagere	-
Tilsynet udført af	Monica Klitgaard Hansen og Anders T Kristensen
Tilsynet omfattede	Opgravning af lagertanke fra den tidligere produktion af glyphosat og oprydning efter spild af MIBK ved råvaretanklager
Materiale udleveret	-

Fjernelse af to jorddækkede lagertanke

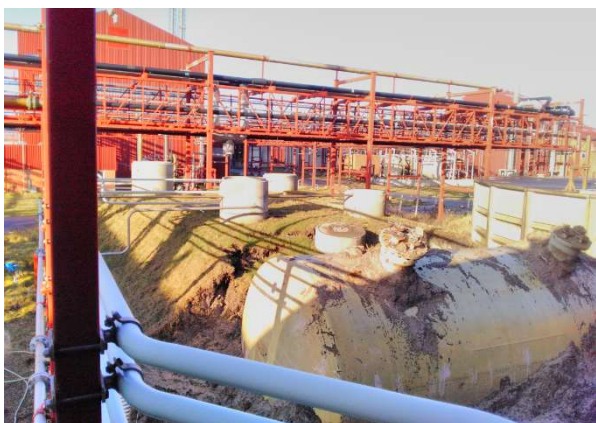
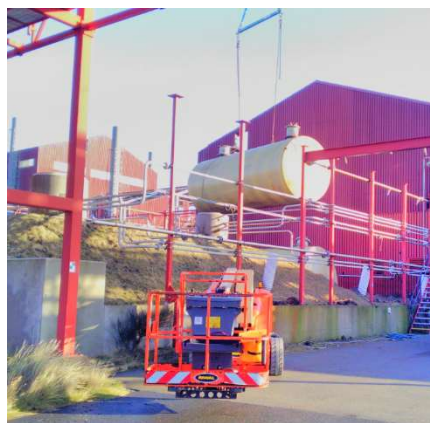
Tankene er af fabrikatet Roug, og de så ud til at være i god stand. Visuelt kunne ikke konstateres utætheder i tankene. Belægningen med glasfiberforstærket polyester havde enkelte friske skader på den øvre del af tankene, som vurderes opstået ved fritlægningen. Enkelte steder havde glasfiberbelægningen mørk misfarvning indefra. Den vestlige af tankene (B131750) havde en del flere misfarvninger end den østlige (B131700). Misfarvningerne kunne skyldes tæring på ståltanken. Den vestlige tank havde også plamager af lysere glasfiber, hvorunder der var rustrøde pletter omkranset af tusch-streger, hvilket kan indikere, at der er foretaget reparationer. Der var ikke synlige skader i glasfiberen ved misfarvningerne, og en skruetrækker kunne ikke bankes igennem. Bunden af begge tankene så også pæne ud.

Fotos: TV-Den vestlige tank i tankgård og den del af tankgården, som ikke berøres. TH-Den østlige tank er løftet op. Tæt på kanten af tankgården ses Ø-30 plastrør, som benyttes til at pumpe nedbør væk fra tankgården.

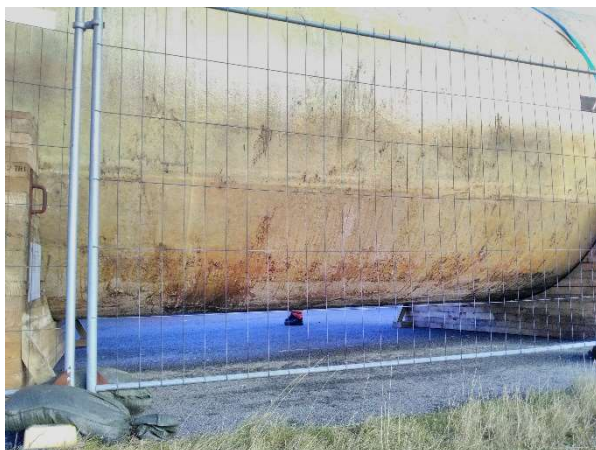
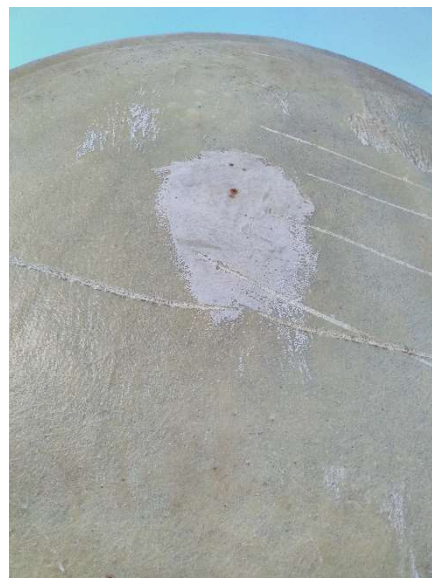
Fotos: Den vestlige tank med misfarvninger og grus på bunden, samt lysere plamager, der kan indikere reparation. Skrabeskader på den øvre del af tanken vurderes at være sket i forbindelse med bortgravningen.

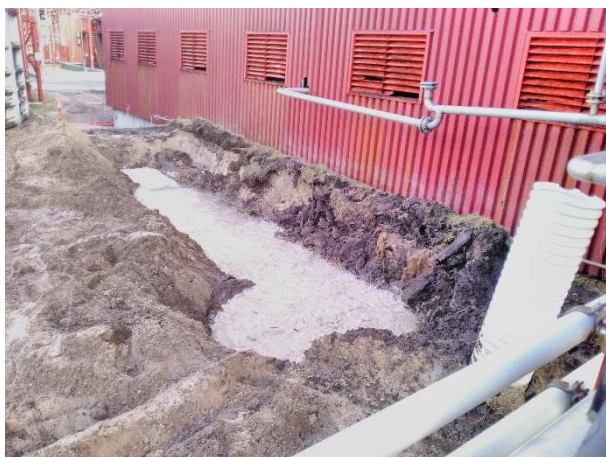
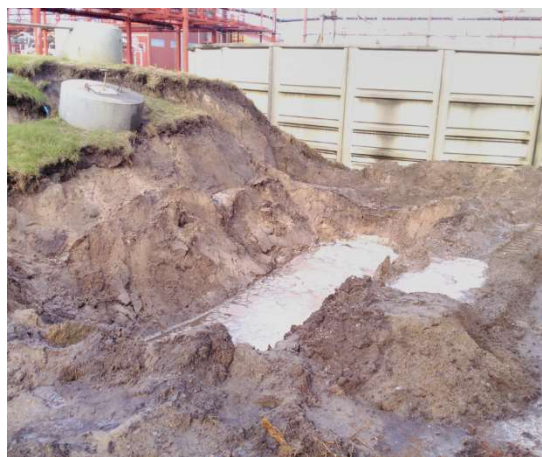
Der stod en del vand i hullerne efter tankene. Vandet stammer bl.a. fra spulingen af tankene, men noget kan også stamme fra nedbør. Der blev udtaget prøve af vandet i de to tankgrave. Alle prøverne analyseres for isopropylamin.

Foto: Vand i hul efter vask og fjernelse af den østlige tank (TV) og vestlige tank (TH).

FMC|Cheminova tog fotos af udgravning og tanke. Det blev aftalt at fotos eftersendes. Det blev endvidere aftalt, at analyseresultater eftersendes, og at MST orienteres, når sand/jord er gravet væk fra de to tankgårde, og de er rengjort. Herefter vurderes, om der evt. skal foretages yderligere undersøgelser.

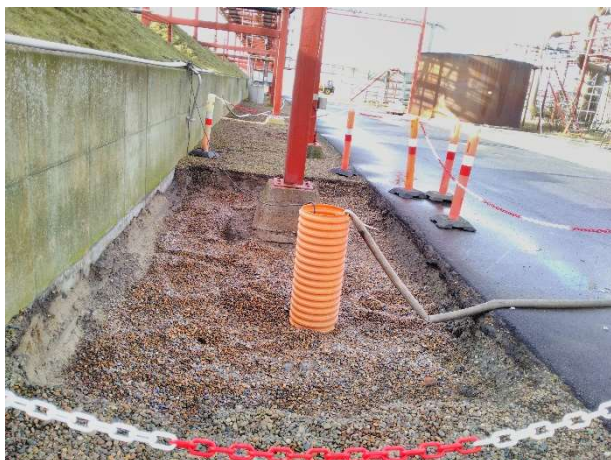
Ved råvaretanklageret har der i januar har været et spild af ca. 50 l MIBK. Lokalteten blev besigtiget. Der er ikke foretaget en bortgravning af alt forurenede jord pga. fundamenter til rørbro og tankgård, samt mange ledninger i jorden. Der er i stedet etableret en gruskastning ned til ca. 1,4 m under terræn, hvorfra vand pumpes til A-bunkeren. Oppumpet vandmængde måles ikke. Der fremsendes en redegørelse om årsager, håndtering og analyseresultater.
