15. september 2022

## Rapport efter risikotilsyn den 12. september 2022 hos FF Handelsafdeling ApS

Sagsnummer: GEO-2020-01607  
Dokumentnummer: 6849539

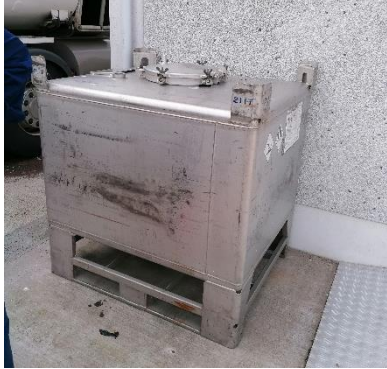
<p>Midlertidig opstilling af tank med farvestof på tankvognudleveringsplads. Dette strider imod miljøgodkendelsens vilkår 28:</p> <p><i>Olieprodukter og farvestof skal opbevares i tanke placeret i tankgård uden mulighed for afløb til kloak, jord og recipient.</i></p> <p>Det indskræpes, at opstillingen skal bringes i overensstemmelse med vilkår 28.</p>

1. Dokumentation for alle 9 punkter i tilsynsrapport af 23. september 2020.
2. Oplag af farvestof på tankvognudleveringsplads strider imod miljøgodkendelsens vilkår 28:  
*Olieprodukter og farvestof skal opbevares i tanke placeret i tankgård uden mulighed for afløb til kloak, jord og recipient.*  
Det indskræpes, at opstillingen skal bringes i overensstemmelse med vilkår 28.

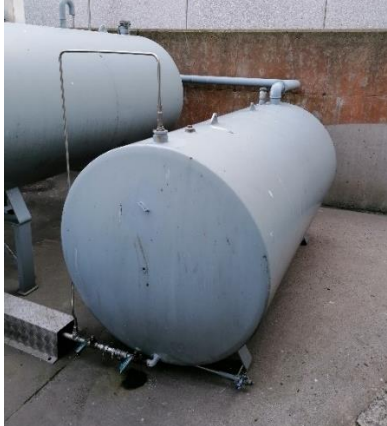
<p>Tanke til farvestof i stor tankgård er under udskiftning. De ønskes erstattet med mindre tanke.</p>

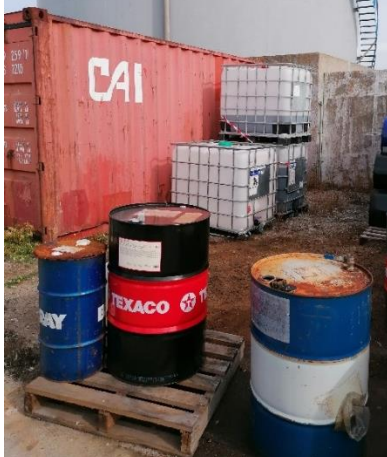
<p>Der konstateredes et oplag af olie/olieaffald på ubefæstet areal. Dette er ikke i overensstemmelse med miljøgodkendelsens vilkår 27 og 28 og ej heller Frederikshavn Kommunes regulativ for erhvervsaffald.</p> <p>Det indskræpes, at opstillingen skal bringes i overensstemmelse med vilkår 27, 28 og regulativet for erhvervsaffald.</p> <p><a href="#">Regulativ for erhvervsaffald - Regulativ for erhvervsaffald - Frederikshavn Kommune (niras.dk)</a></p>

3. Oplag af olie/olieaffald på ubefæstet areal SV for tank 1, er ikke i overensstemmelse med miljøgodkendelsens vilkår 27 og 28 og ej heller Frederikshavn Kommunes regulativ for erhvervsaffald.  
Det indskræpes, at opstillingen skal bringes i overensstemmelse med disse bestemmelser.

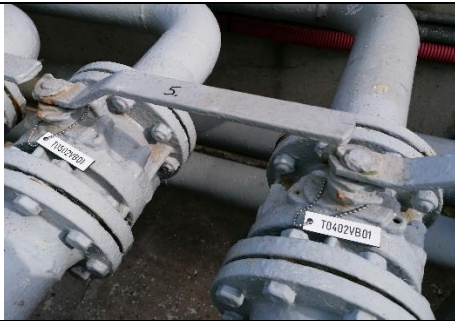
<p>Der er påsat skilte på komponenter, men disse falder af, da kæderne rustner.</p>

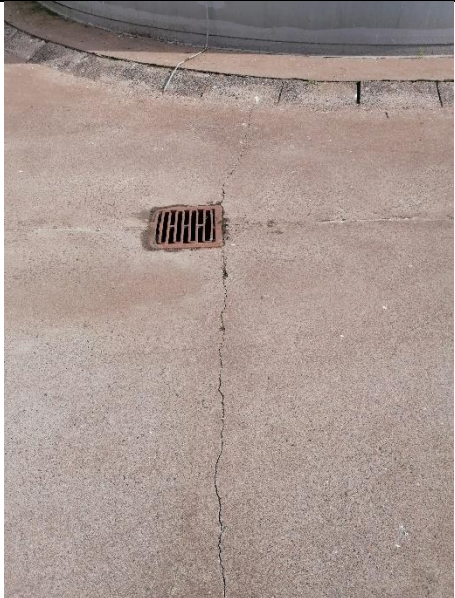
<p>Der blev på tilsynet konstateret en revne i betonbelægningen i den store tankgård.</p> <p>Der er mod forventning ikke knyttet en bemærkning til denne revne i den kvartalsvise kontrol af betontankgård.</p> <p>Johnnie oplyste, at han vil bestille NCC til at gennemføre en kontrol af tankbunden.</p> <p>Alle tankgårde bør kontrolleres i samme ombæring.</p>

5. Der blev på tilsynet konstateret en revne i betonbelægningen i den store tankgård. Virksomheden vil bestille NCC til at gennemføre en kontrol af tankbunden. Alle tankgårde bør kontrolleres i samme ombæring.
6. Ledelsens evaluering er ikke gennemført i 2020 og 2021. I ledelsens evaluering for 2022 samles op for hele perioden siden sidste evaluering den 6. december 2019. Der bør endvidere tages stilling til de forhold, der jf. punkt 4, burde have været oprettet afvigelser på.
7. Brand- og evakueringsøvelser skal beskrives med formål, deltagere og konklusion.
8. Dokumentation for kommende tankinspektioner.

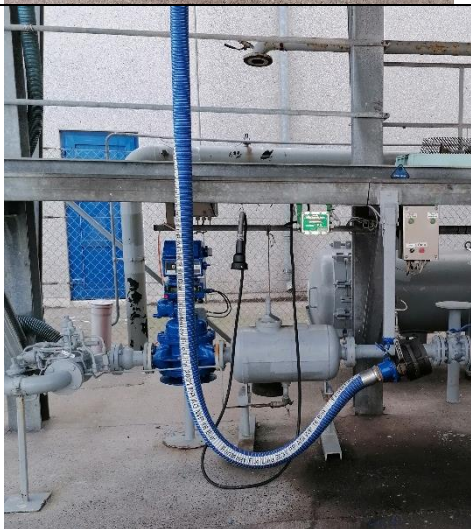
<p>Manglende afkobling af slange til tankvogn udløste et spild den 8. december 2021, da tanken gradvis tømmes på havnearealerne.</p> <p>På tilsynet blev diskuteret forskellige forebyggende foranstaltninger.</p> <p>Afvigelsen er ikke registreret i logbog som en <a href="#">afvigelse under drift</a> jf. instruktion I 201-7 og der er ej heller udfyldt en <a href="#">spildrapport</a> (faneblad i bilag 1.9 Komponent og vedligeholdelsesmatrice 021219)</p> <p>Det indskræpes, at situationer med spild behandles som anført i sikkerhedsdokumentation, herunder at der træffes korrigerende handlinger, så gentagelser imødegås.</p>

Det indskræpes, at situationer med spild og nærved-uheld behandles som anført i sikkerhedsdokumentet, hvorved der kan tages stilling til korrigerende/forebyggende handlinger.
