Tilsynsrapport til offentliggørelse

Tilsynsrapport

Virksomhedens navn	Tustrup Losseplads
Virksomhedens adresse	Georgsmindevej 8B, 8961 Allingåbro
CVR nummer	29189986
Virksomhedstype	5.4 Deponeringsanlæg >10 t/dag eller kap. >25.000 t
Tidspunkt for tilsynet	11.04.2024
Baggrunden for tilsynet	Basistilsyn, anmeldt tilsyn
Varsling af tilsynet	19.03.2024
Deltagere fra virksomheden	Niels Kristian Petersen, Norddjurs Kommune
Øvrige deltagere	-
Tilsynet udført af	Monica Klitgaard Hansen
Tilsynet omfattede	Besigtigelse af den nedlukkede losseplads.
Materiale udleveret	Intet

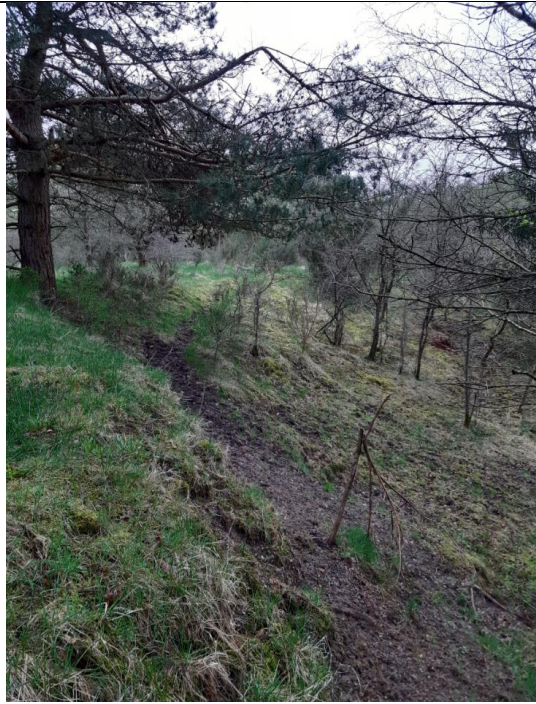
Figur 1. Eksempel på dyrevexsel.

Tustrup Losseplads blev besøgt. Pladsen er kuperet og henligger som naturområde med tæt bevoksning og dyreveksler. Der er ingen bygninger på arealet. Noget af det centrale område ligger få meter lavere end omgivelserne. Skrænter ned til det lave område er nogle steder uden bevoksning. Det lave område er meget vådt og blødt, og der henstår vand på store dele af området.

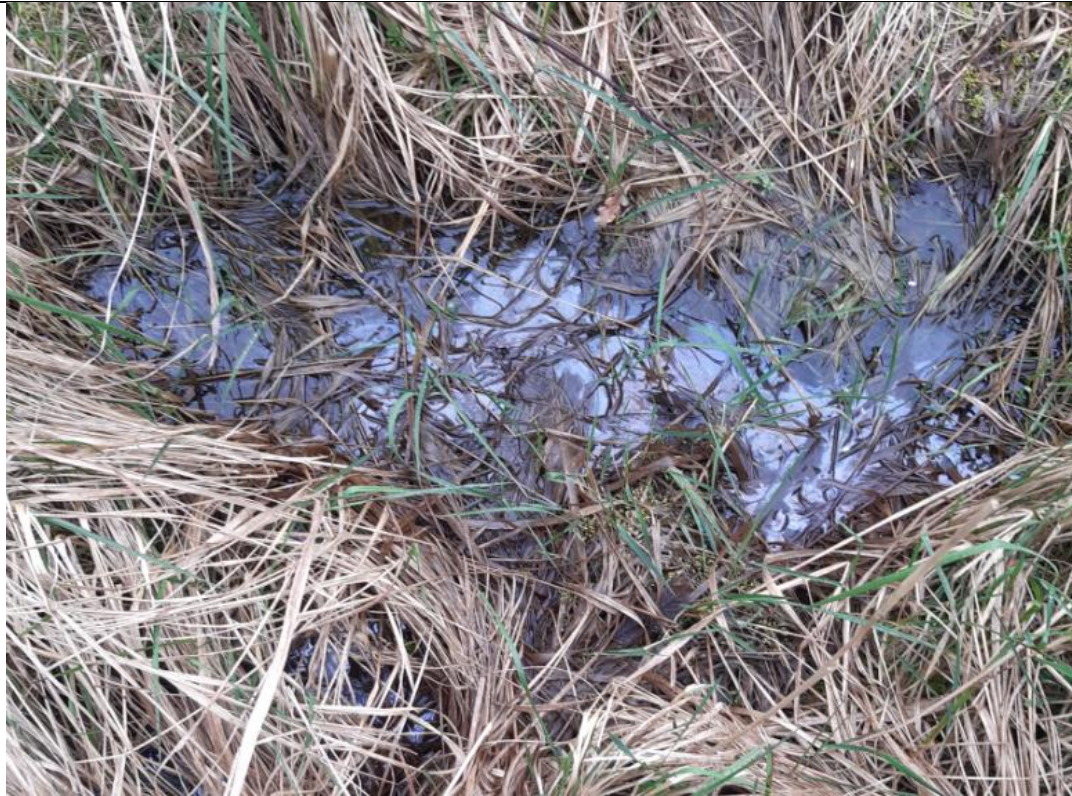
Figur 4. Eksempel på oliefilm på vandet i det våde område.

På tilsynet blev der konstateret oliefilm på vand ophobet på den lavereliggende del af lossepladsen, se yderligere beskrivelse under "Generelle forhold" nedenfor. Det vurderes, at olien kan stamme fra lossepladsen og den forventes, at sive ned i lossepladsen igen.

Enkelte steder er der små plamager af oliefilm på vandet i de våde områder. Oprindelsen til olien kendes ikke. Der er ingen aktiviteter oven på pladsen, og området er forholdsvis utilgængeligt. Oliens kan stamme fra det deponerede affald. Vandet kan ikke løbe væk fra det lavtliggende område og forventes at sive ned i lossepladsen igen.

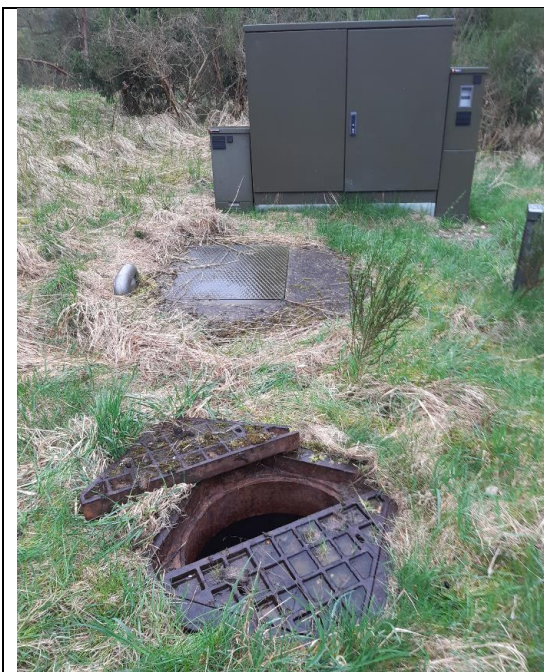
Billede 1. Pumpebrønd m.m. til perkolat.

Pladsen er etableret med membran og perkolatdræn. Perkolatet ledes til renseanlæg i Randers via pumpebrønd med niveaumåler, som sikrer løbende bortpumpning af perkolat. Anlægget drives af AquaDjurs A/S. Kommunen er ikke bekendt med kontrollen med niveaumåleren.

1. Indskærpelse af vilkår om egenkontrol. Indskærpelse fremsendes særskilt.
2. Kommunen anmodes om at undersøge kontrollen med niveaumåler i perkolatpumpebrønd, og sende oplysninger herom til Miljøstyrelsen inden den 1. juni 2024.

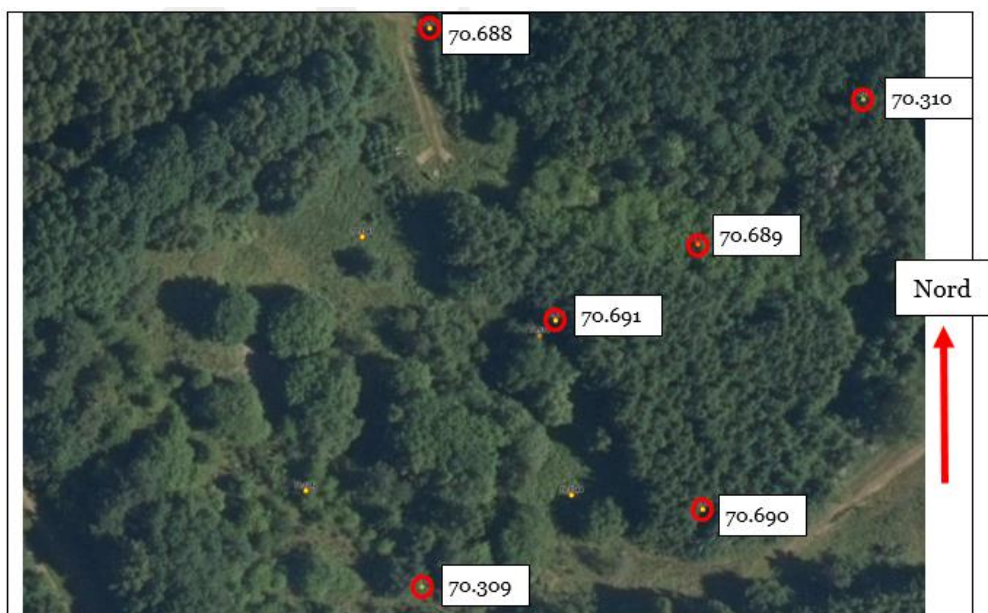
Figur 6. Placering af borerne.

Under tilsynet blev borerne i Figur 6 besigtiget og kommunen indmålte boringernes placering. Kommunen sender måledata til Miljøstyrelsen.

På tilsynet aftaltes, at kommunen sender data fra indmåling af borerne til Miljøstyrelsen.
