Tilsynsrapport til offentliggørelse

Tilsynsrapport

Virksomhedens navn	ARWOS DEPONI A/S
Virksomhedens adresse	Flensborgvej 353A, 6200 Aabenraa
CVR nummer	33045859
Virksomhedstype	5.4 Deponeringsanlæg >10 t/dag eller kap. >25.000 t
Tidspunkt for tilsynet	22. juni 2017
Baggrunden for tilsynet	Basistilsyn
Varsling af tilsynet	Varslet den 18. juni 2017
Deltagere fra virksomheden	Paul Rygaard, Rasmus Grønfeldt og John Lund Jørgensen
Øvrige deltagere	
Tilsynet udført af	Jens Møller Madsen og Susanne Juhler
Tilsynet omfattede	Gennemgang af hele anlægget
Materiale udleveret

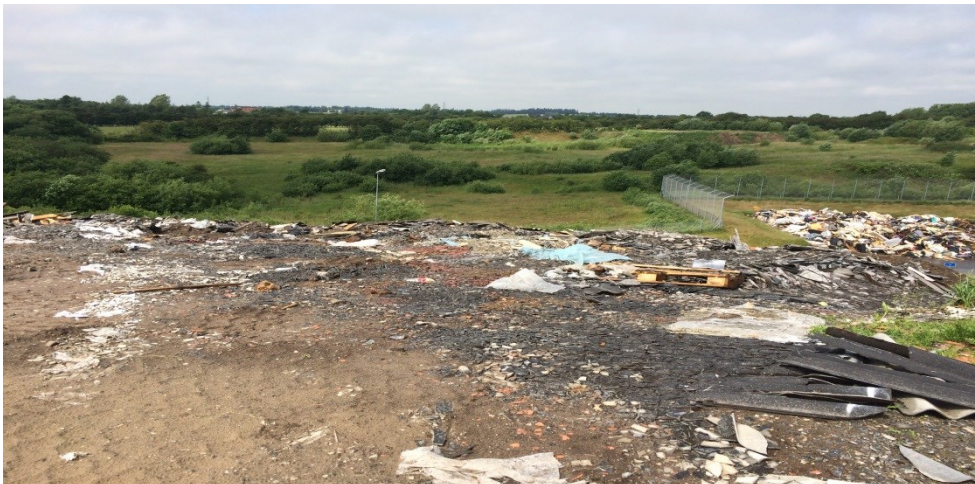
På enheden for blandet affald er der etableret et særskilt område for deponering af asbest. Området fremgår af nedenstående billede.

Der var relativ god afdækning af det deponerede asbest og tilsynet gav ikke anledning til bemærkninger.

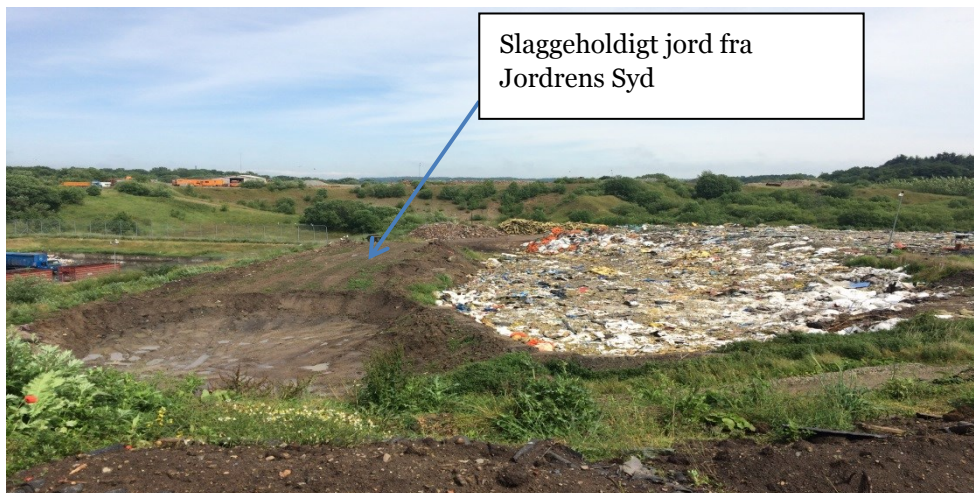
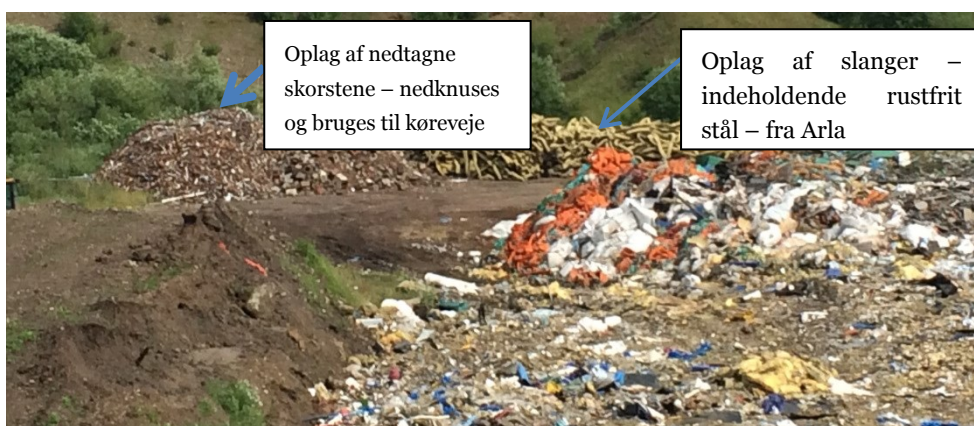
Af nedenstående billeder fremgår dele af det deponerede blandede affald.

Der er modtaget et større parti slaggeholdigt jord fra Jordrens Syd. Jorden er anvist til deponering af Aabenraa Kommune.

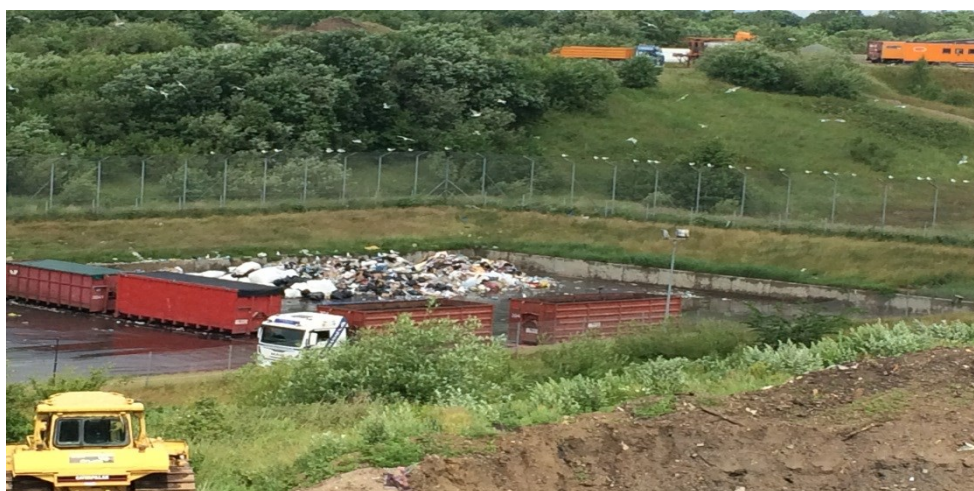
Af nedenstående billede fremgår dele af oplagret affald, der leveres til forbrænding.

Tilsynet gav ikke anledning til bemærkninger vedrørende mellemdepotet.

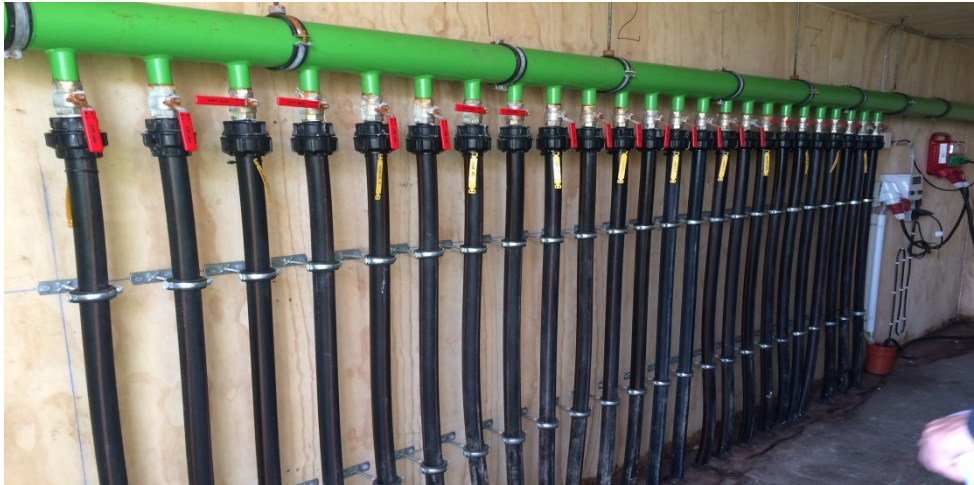
Der er i 2014 etableret anlæg for recirkulering af perkolat på den åbne enhed 1C og den nedlukkede enhed A. Der er – som det fremgår af nedenstående billede – etableret et system for styring af recirkuleringen. Det kan styres via hvilke af de nedgravede perkolatstreng, der skal ske tilbageførsel af perkolat på enheden.

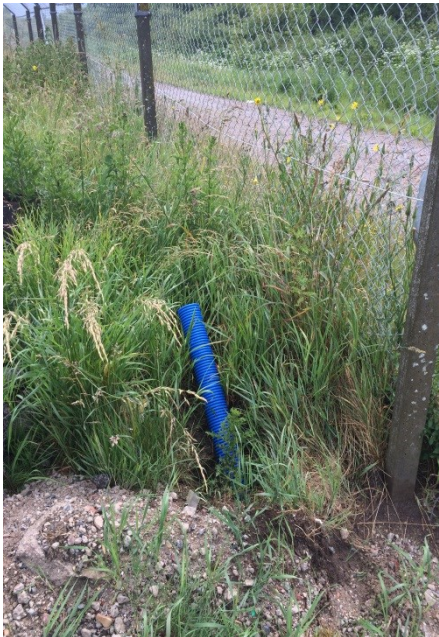
Der har været problemer med, at der siver perkolat ud på siden af enhed A (sydvendt skråning).

Til afhjælpning af ovenstående problem er der nedlagt dræn og etableret en grøft til opsamling af perkolat langs enhedens sydlige og vestlige side. Dræn og grøft er etableret indenfor membranbelagt område.

Af nedenstående billeder fremgår drænrør og dele af den etablerede grøft.

Det opsamlede perkolat fra drænet og grøften ledes via en brønd til perkolatsystemet.

Dræn for opsamling af perkolat

Miljøstyrelsen er ikke blevet informeret om dræn og grøftesystemet.

Miljøstyrelsen understregede, at Arwos fremadrettet skal rette henvendelse til Miljøstyrelsen i god tid inden der gennemføres ændringer i driften af anlægget.

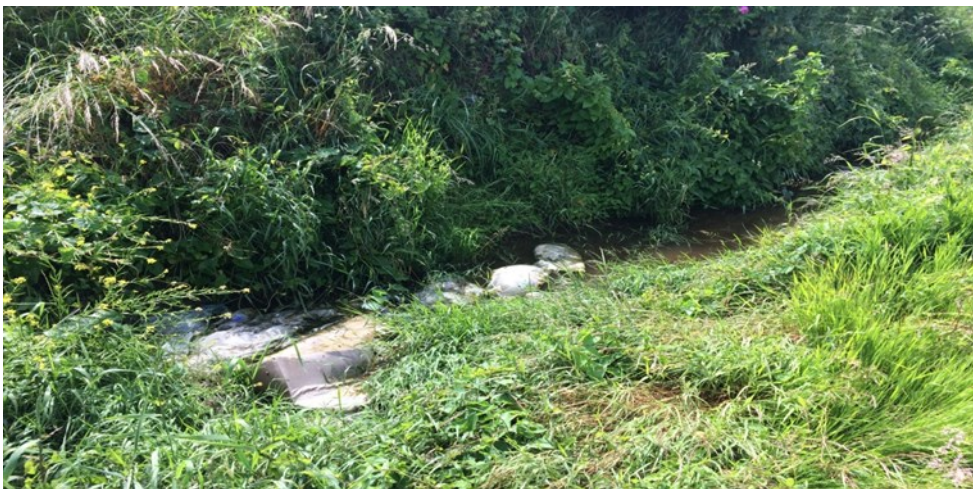
Etableret grøft for opsamling af perkolat

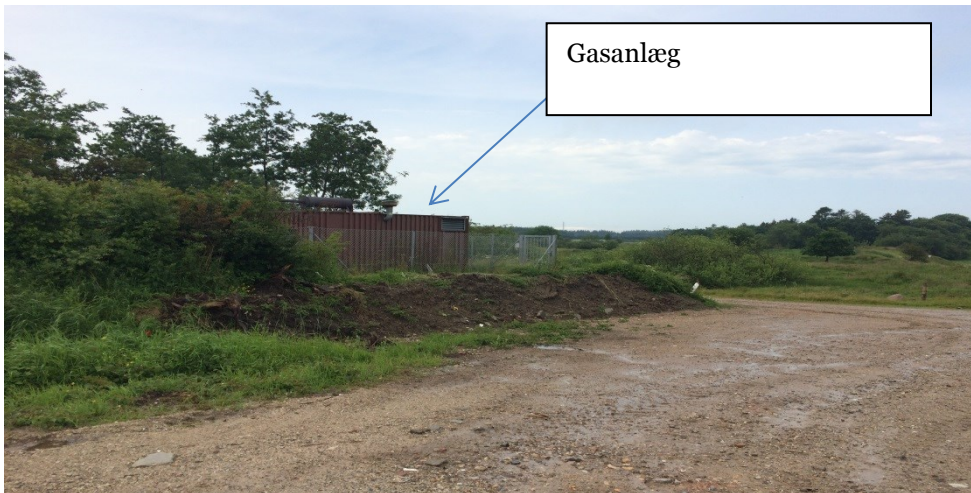
Der er anlæg for udnyttelse af deponigas på den nedluktede etape A.

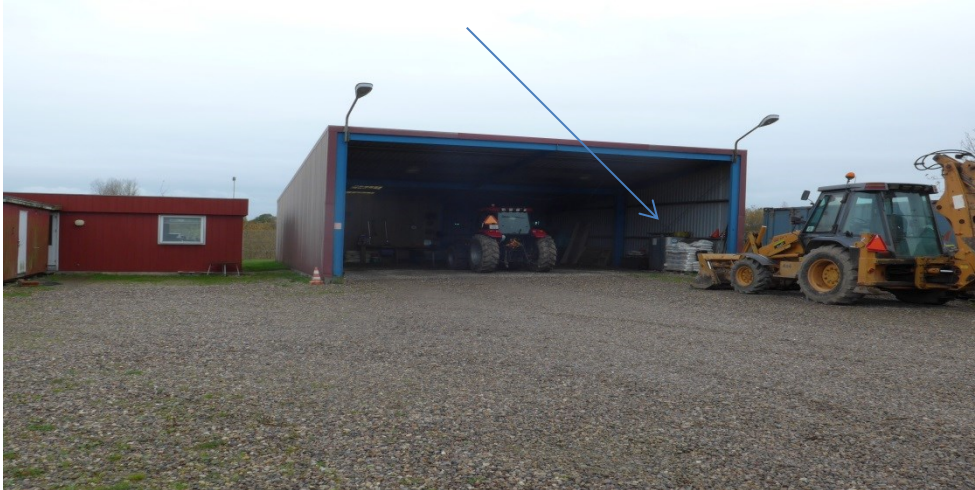
Af nedenstående billeder fremgår det, at der er en overdækket maskinhal, hvor der foregår skift af olie og henstilling af materiel.

Under overdækningen er der placeret en tank til opsamling af spildolie.

Pilen på ovenstående billede viser placeringen af tanken, som fremgår af nedenstående billede.

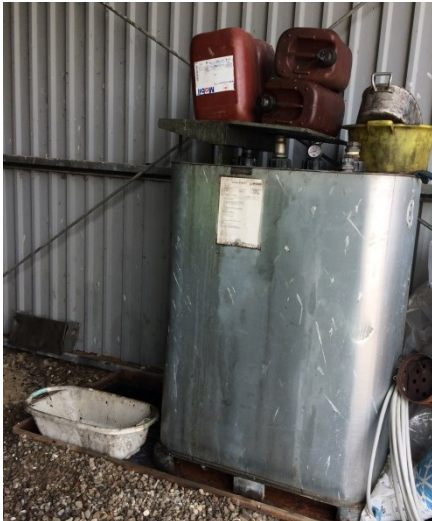
Tank til spildolie

Tanken er en dobbeltvægget polyethylen/ståltank fra 2008. På tanken er påsat en tankattest.

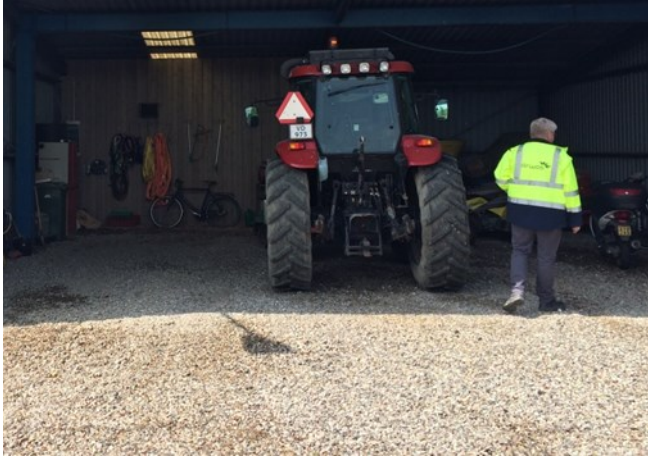
Nedenstående billede viser, at der er ubefæstet areal i ovennævnte maskinhal.

Miljøstyrelsen vil i sammenhæng med igangsæt revision af godkendelsen af Arwos Deponi tage stilling og fastlægge vilkår vedrørende belægning af ovennævnte areal.

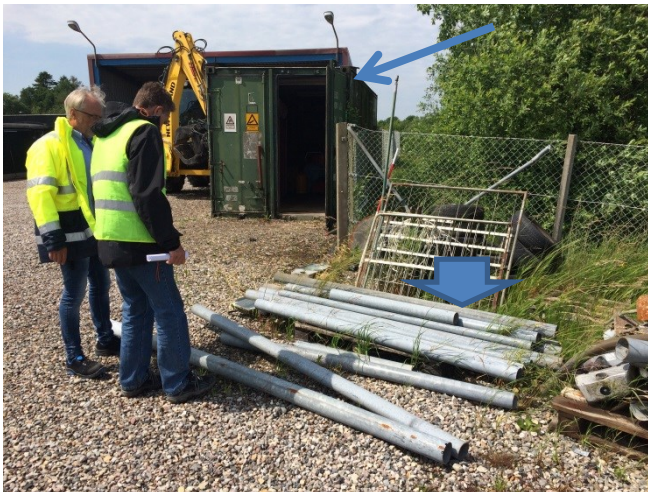
Af ovenstående billede fremgår container (se pil) med opbevaring af hydraulikolie, sprinklervæske, kølevæske mv.

Af billedet fremgår desuden et lille oplag af metalrør, som tænkes anvendt når der skal nedgraves slanger på anlægget. Dette for at beskytte slangerne på arealer hvor der er kørsel.

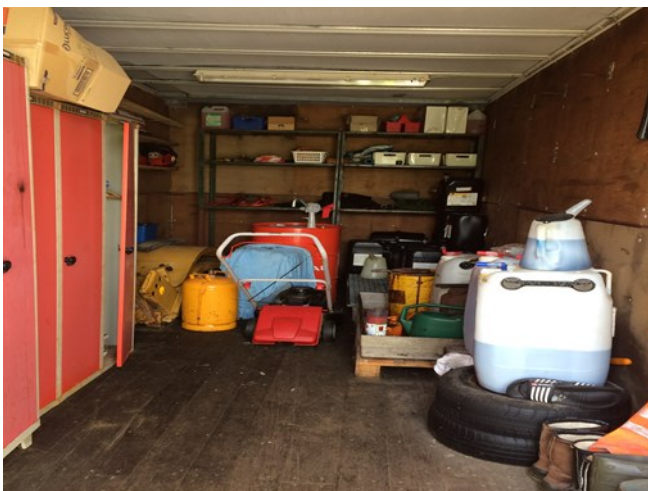
Billede der viser hvad ovennævnte container rummer.

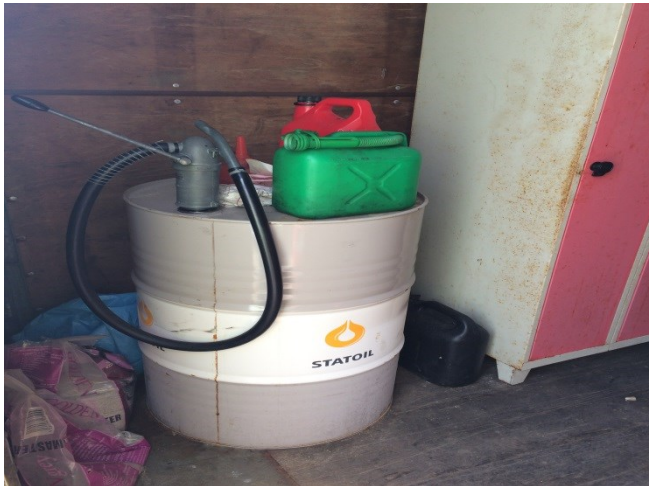
Tønde med benzin til All Terrain Vehicles (ATV) – står inde i ovennævnte container.

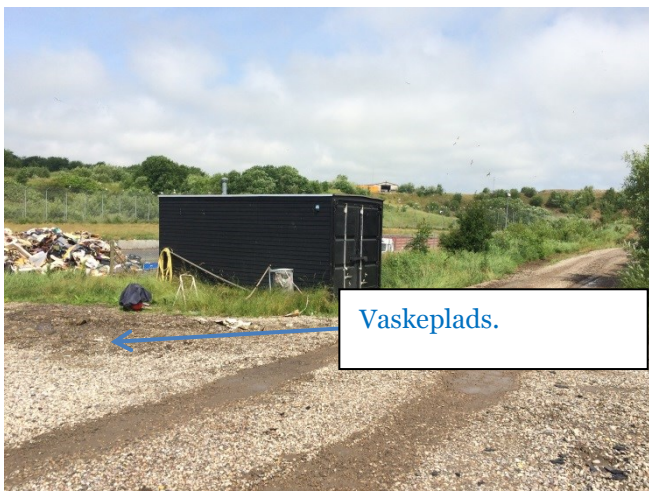
Af nedenstående billede fremgår container for opbevaring af dieseltank.

Som det fremgår af ovenstående billede er der ved siden af dieseltankcontaineren en plads, hvor der vaskes maskinel.

Vaskepladsen er lokaliseret på et membranbelagt område

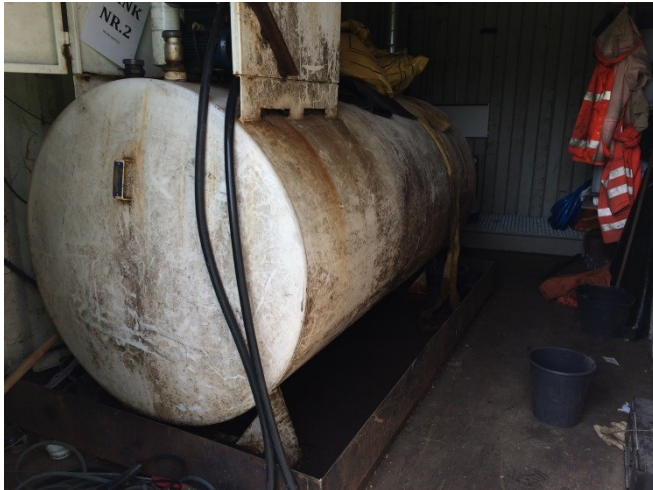
Af nedenstående billede fremgår dieseltanken (inde i containeren) – med spildbakke.
