## Tilsynsrapport til offentliggørelse

Virksomheder  
J.nr. 2019 - 1959  
Ref. LOPED / TISCH  
Dato: 14. november 2019

Virksomhedens navn	Uggeløse Losseplads III, boring 18D Uggeløse II
Virksomhedens adresse	Mosegårdsvej, 3540 Lyngø
CVR nummer	34208115
Virksomhedstype	5.4 Deponeringsanlæg >10 t/dag eller kap. >25.000 t
Tidspunkt for tilsynet	21.10.2019
Baggrunden for tilsynet	Basistilsyn
Varsling af tilsynet	3.10.2019
Deltagere fra virksomheden	Jonas Nedenskov (ARC) og Finn Reinholdt Jensen (AV Miljø)
Øvrige deltagere	-
Tilsynet udført af	Lone Grunnet og Tina Schmidt
Tilsynet omfattede	<ul style="list-style-type: none"><li>- Status for udviklingen af pesticid forureningen fra enhed Uggeløse II.</li><li>- Opfølgning på perkolat overløbet ved perkolatbassin og pumpebrønd.</li><li>- Afgrænsning af deponiet og det kommende biocover.</li><li>- Generelt tilsyn og herunder kampagnetilsyn med grundvandsboringer.</li></ul>
Materiale udleveret	Print af grafer over udviklingen i boring GKB18b af henholdsvis total kulbrinter ( $\mu\text{g/l}$ ) og sum pesticider ( $\mu\text{g/l}$ ) som funktion af tiden inklusiv seneste analyser fra 2019.

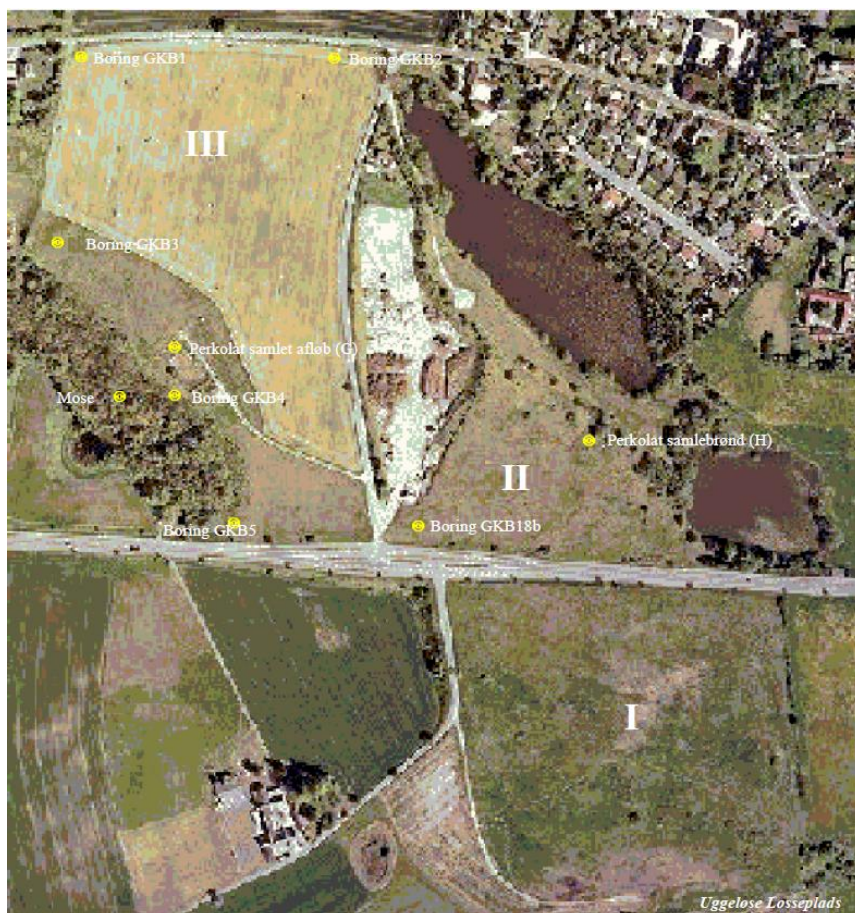
Figur 1: Uggeløse Losseplads består af enhederne I, II og III. Miljøstyrelsen er myndighed for tilsynet med enhederne II og III. Billedet stammer fra årsrapport 2018 for Uggeløse Losseplads, udarbejdet af AV Miljø.

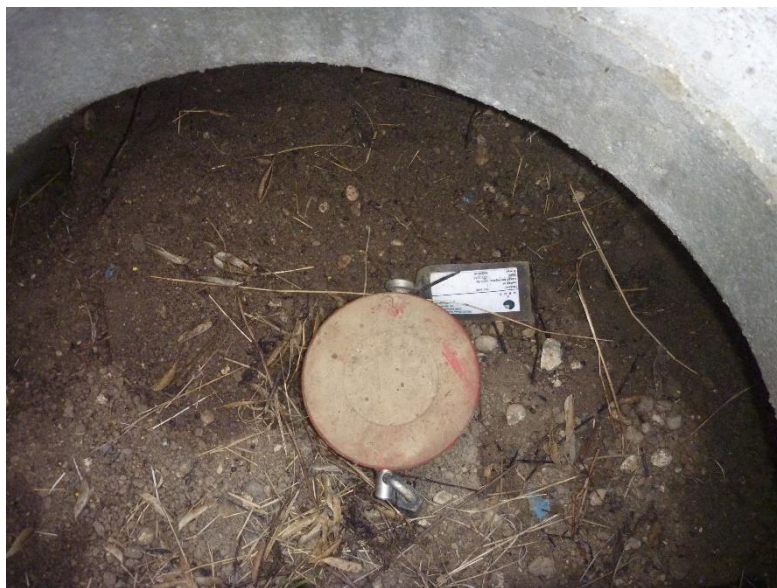
Ved tilsynet blev udleveret print af to grafer over udviklingen i grundvandskvalitet i boring GKB18b (se foto 1), som er beliggende nedstrøms deponeringsenhed Uggeløse II (se figur 1). Det drejer sig om grafer for henholdsvis total kulbrinter ( $\mu\text{g/l}$ ) og sum pesticider ( $\mu\text{g/l}$ ) som funktion af tiden. Graferne inkluderer seneste analyser fra monitoringen udtaget i 2019. Af graferne fremgår, at værdien af både total kulbrinter og sum af pesticider stadig overskrider niveauet for skærpet monitorering, jf. Miljøstyrelsens påbud fra 2016.

Foto 1: Forerøret i GKB18B var noget kort. Boringen overholdt dog ved tilsynet gældende krav i bekendtgørelse nr. 1260 af den 28. oktober 2013 om udførelse og sløjfning af boringer og brønde på land.

Det blev ved tilsynet aftalt, at senest den 1. april 2020 sammen med årsrapport 2019 for Uggeløse Losseplads fremsender virksomheden et oplæg til handleplan for den konstaterede forurening nedstrøms Uggeløse II. Virksomheden tager ved samme lejlighed initiativ til indkaldelse af Miljøstyrelsen til et møde i sagen.

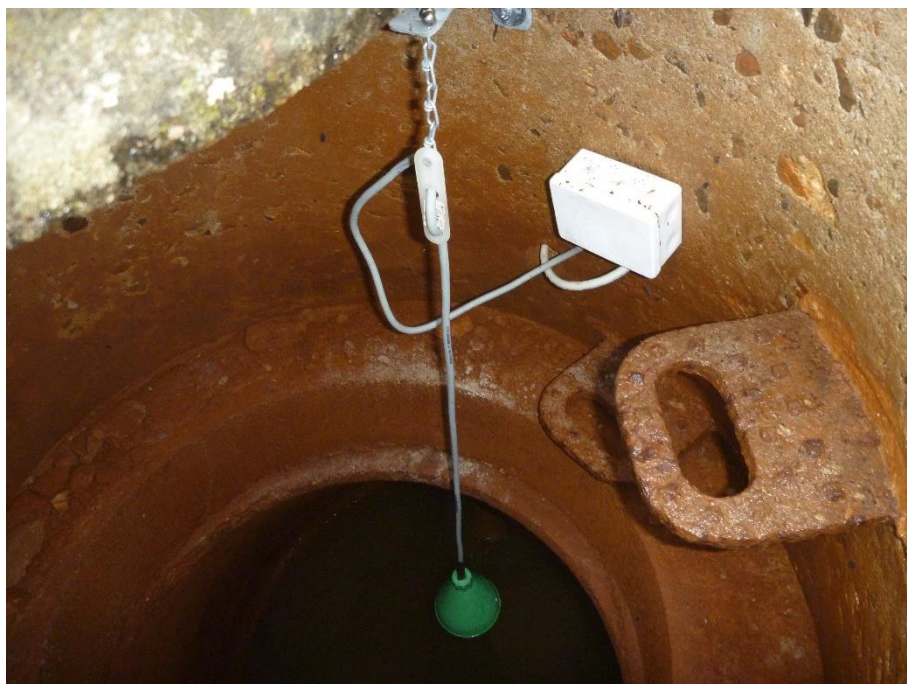
Desuden blev det oplyst, at der er etableret en niveauvippe i perkolatpumpebrønden. Se nedenstående foto 2 og 3. Ved overløb, som medfører at brønden bliver fyldt, aktiveres niveau vippen. Dernæst sendes automatisk en SMS til AV Miljø med besked om, at brønden er fuld. Det følger heraf, at situationen kræver handling fra virksomhedens side.

Foto 2: Niveauvippen i perkolatpumpebrønden.

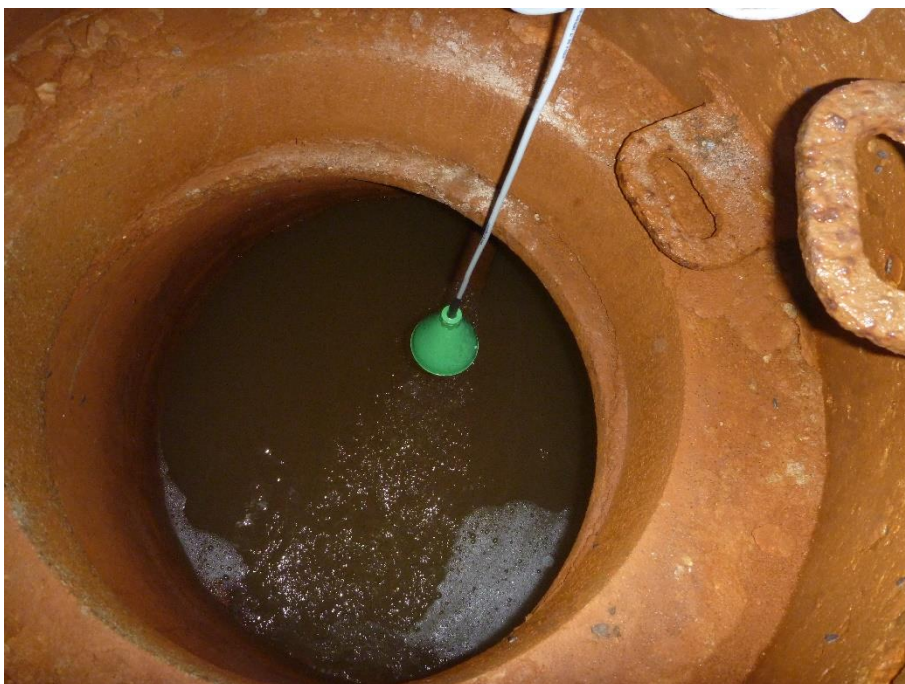
Af nedenstående foto 3 fremgår det, at pumpen er i gang, da der er flow i perkolatet i bunden af brønden. Det blev ved tilsynet oplyst, at virksomheden fører rutinemæssigt tilsyn med pumpebrønden og perkolatledninger 4 gange årligt.

Desuden er etableret et system som sikrer, at der også fremsendes en SMS til AV Miljø, hvis der er lav strøm på batteriet, som holder niveau vippen i pumpebrønden kørende.

Foto 3: Flow i perkolatet i pumpebrønden.

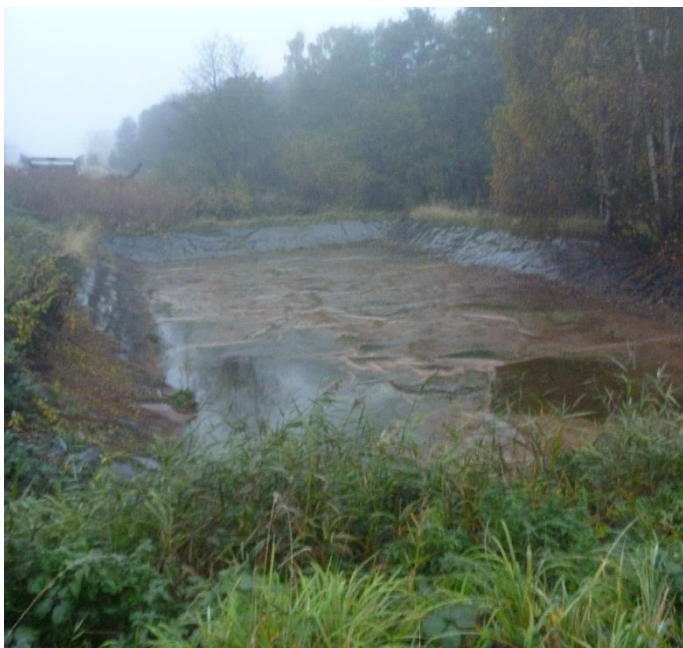
Hvis brønden er fyldt, ledes perkolatet i stedet til perkolatbassinet. Ved tilsynet fremgik det klart, at bassinet nu er blevet oprenset. Hvor bassinet tidligere fremstod med vegetation og vand i bunden er det nu tomt, se nedenstående foto 4. Dette vil fremover være den normale driftssituation. Som følge af mere intensivt tilsyn fra virksomhedens side forventes det ikke fremover, at der vil ske overløb fra perkolatbassinet. Der føres tilsyn en gang om ugen ved bassinet.

Foto 4: Perkolatbassinet er ryddet for vegetation for at sikre mest mulig plads til evt. perkolat ved tilstopning og fare for overløb.

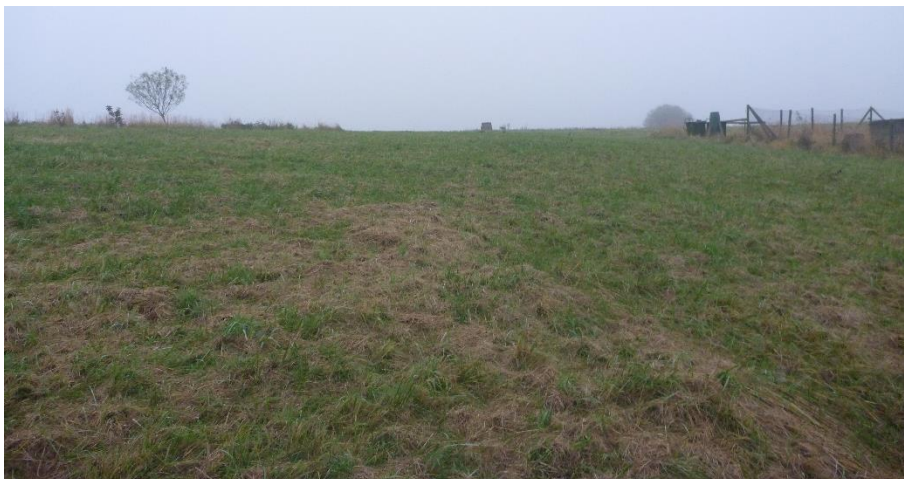
Miljøstyrelsen fik ved tilsynet fremvist det sted, hvor virksomheden har tænkt sig at det kommende biocover skal ligge. Stedet er beliggende vest for perkolatbassinet, se foto 5. Ved

tilsynet stod det klart, at biocoveret vil blive etableret inden for deponiets areal, oven på deponiets slutafdækning. Det blev ved tilsynet oplyst, at virksomheden har en aftale med ejeren af matriklen om etablering af biocoveret. Dette skal ses i lyset af, at de eksisterende gasbrønde på marken stort set fjernes, som følge af etablering af biocoveranlægget. Enkelte gasbrønde i deponiets yderkant vil dog blive bevaret. Desuden blev det oplyst, at der skal suges på gassen, som derefter ledes over til biocoveret.

Foto 5: Foto af lokaliteten hvor biocoveret skal etableres oven på slutafdækningen. Til højre i billedet ses hegnet omkring perkolatbassinet, og i baggrunden i midten ses en af de eksisterende gasbrønde.

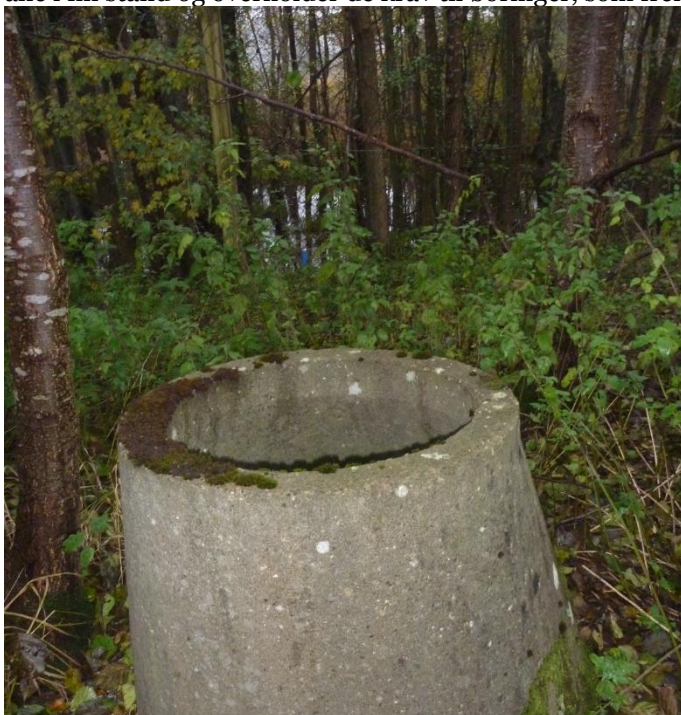
Ved tilsynet fik Miljøstyrelsen forevist alle prøvetagningspunkter til monitorering ved deponiet. Herunder blev udført kampagnetilsyn med deponiets grundvandsboringer. Boringerne var alle i fin stand og overholder de krav til boringer, som fremgår af bekendtgørelse nr. 1260 af

Foto 6: Brøndringen omkring boring 4. I baggrunden af billedet ses mosens vand med det blå rør til afmærkning af prøvetagningssted i mosen.

Desuden blev ved tilsynet fremvist det punkt i mosen, hvorfra der prøvetages til analyse af påvirkning af mosen med perkolatet fra deponiet. Af nedenstående foto 6 ses, at boring GKB4 er beliggende tæt på mosen. I kanten af mosen i umiddelbar nærhed af boringen udtages prøver af mosevandet. Prøvetagningsstedet i mosen er afmærket med et blåt rør.
