Tilsynsrapport til offentliggørelse

Tilsynsrapport

Virksomhedens navn	I/S Gunderup Deponi, Efterbehandlingsamarbejde v/mariagerfjord Kommune, Randers Kommune og Rebild Kommune
Virksomhedens adresse	Gunderupvej 1 A, 9550 Mariager
CVR nummer	46222954
Virksomhedstype	5.4 Deponeringsanlæg >10 t/dag eller kap. >25.000 t
Tidspunkt for tilsynet	03-03-2021
Baggrunden for tilsynet	Basistilsyn samt tilsyn med slutafdækning af deponiet.
Varsling af tilsynet	12. jan 2021
Deltagere fra virksomheden	Jacob Hollerup Mikkelsen og Gert Dalsgård Christensen
Øvrige deltagere	Ingen
Tilsynet udført af	Louise Bjerregaard Madsen
Tilsynet omfattede	Slutafdækning af deponiet og tilsyn med et par grundvandsboringer.
Materiale udleveret	Der er udleveret dronebilleder og højdekort fra før og efter slutafdækning samt forslag til, hvor der skal laves boringsprøver.

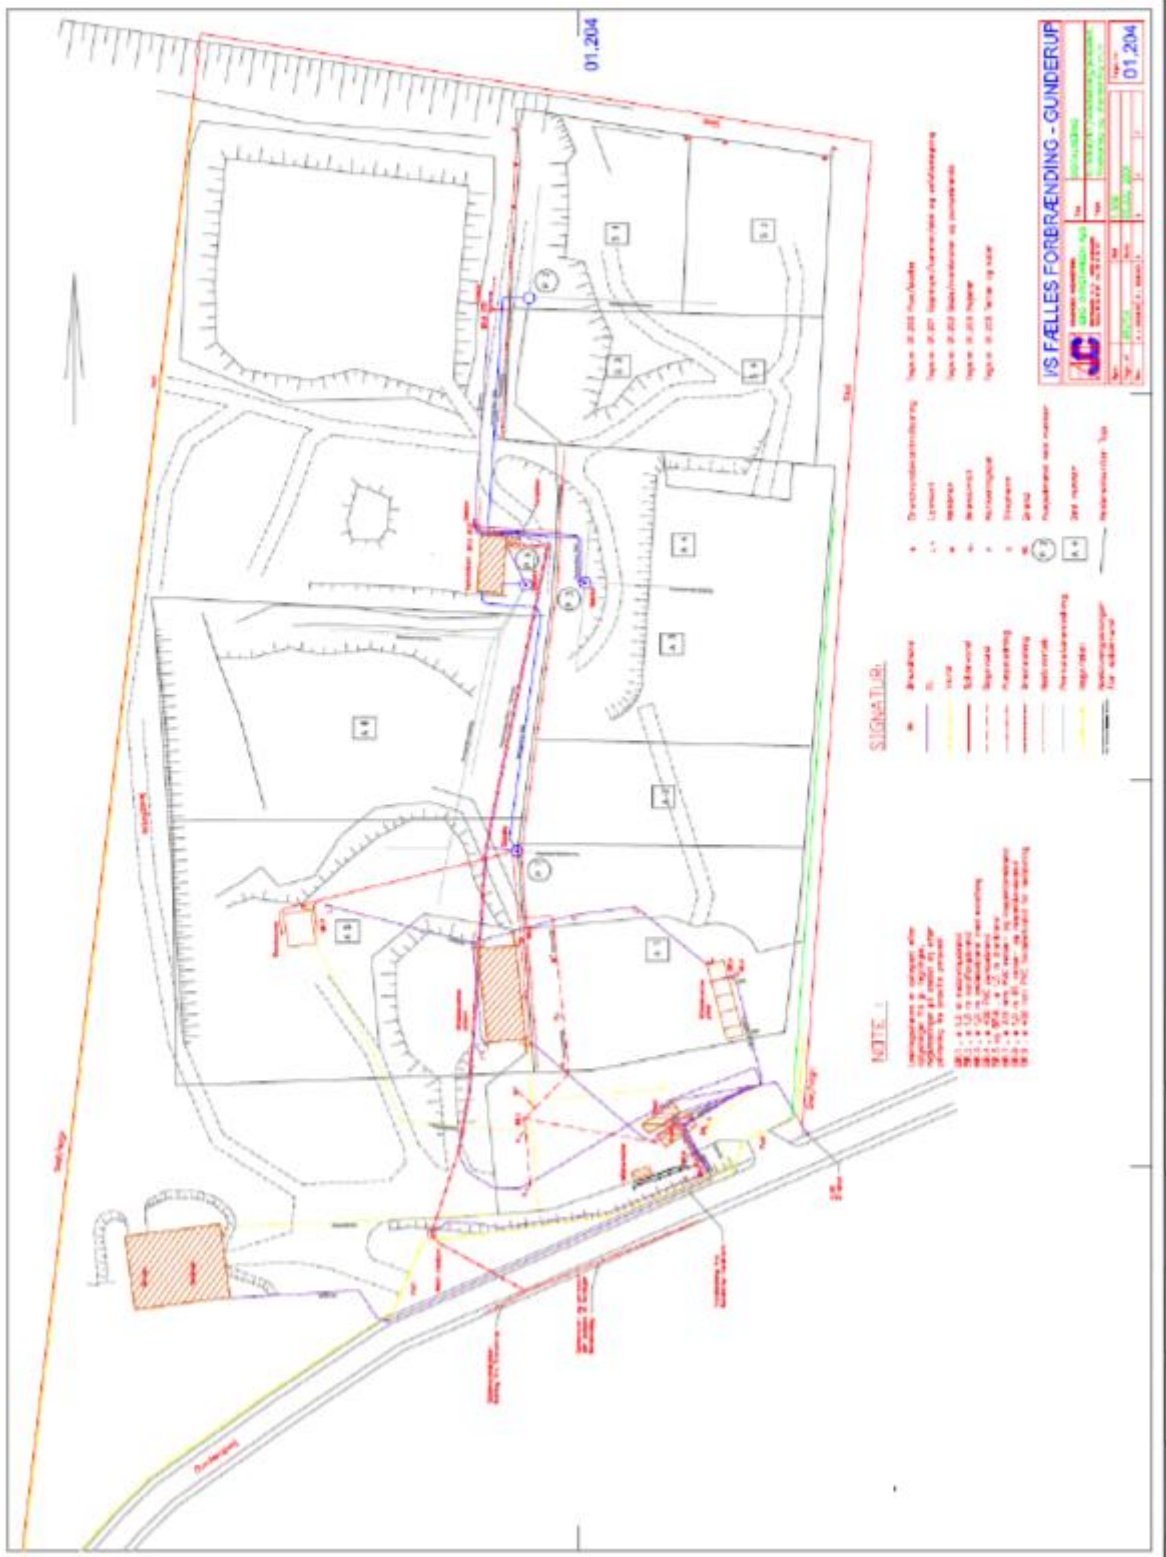
Figur 1 Oversigt over enheder på I/S Gunderup deponi.

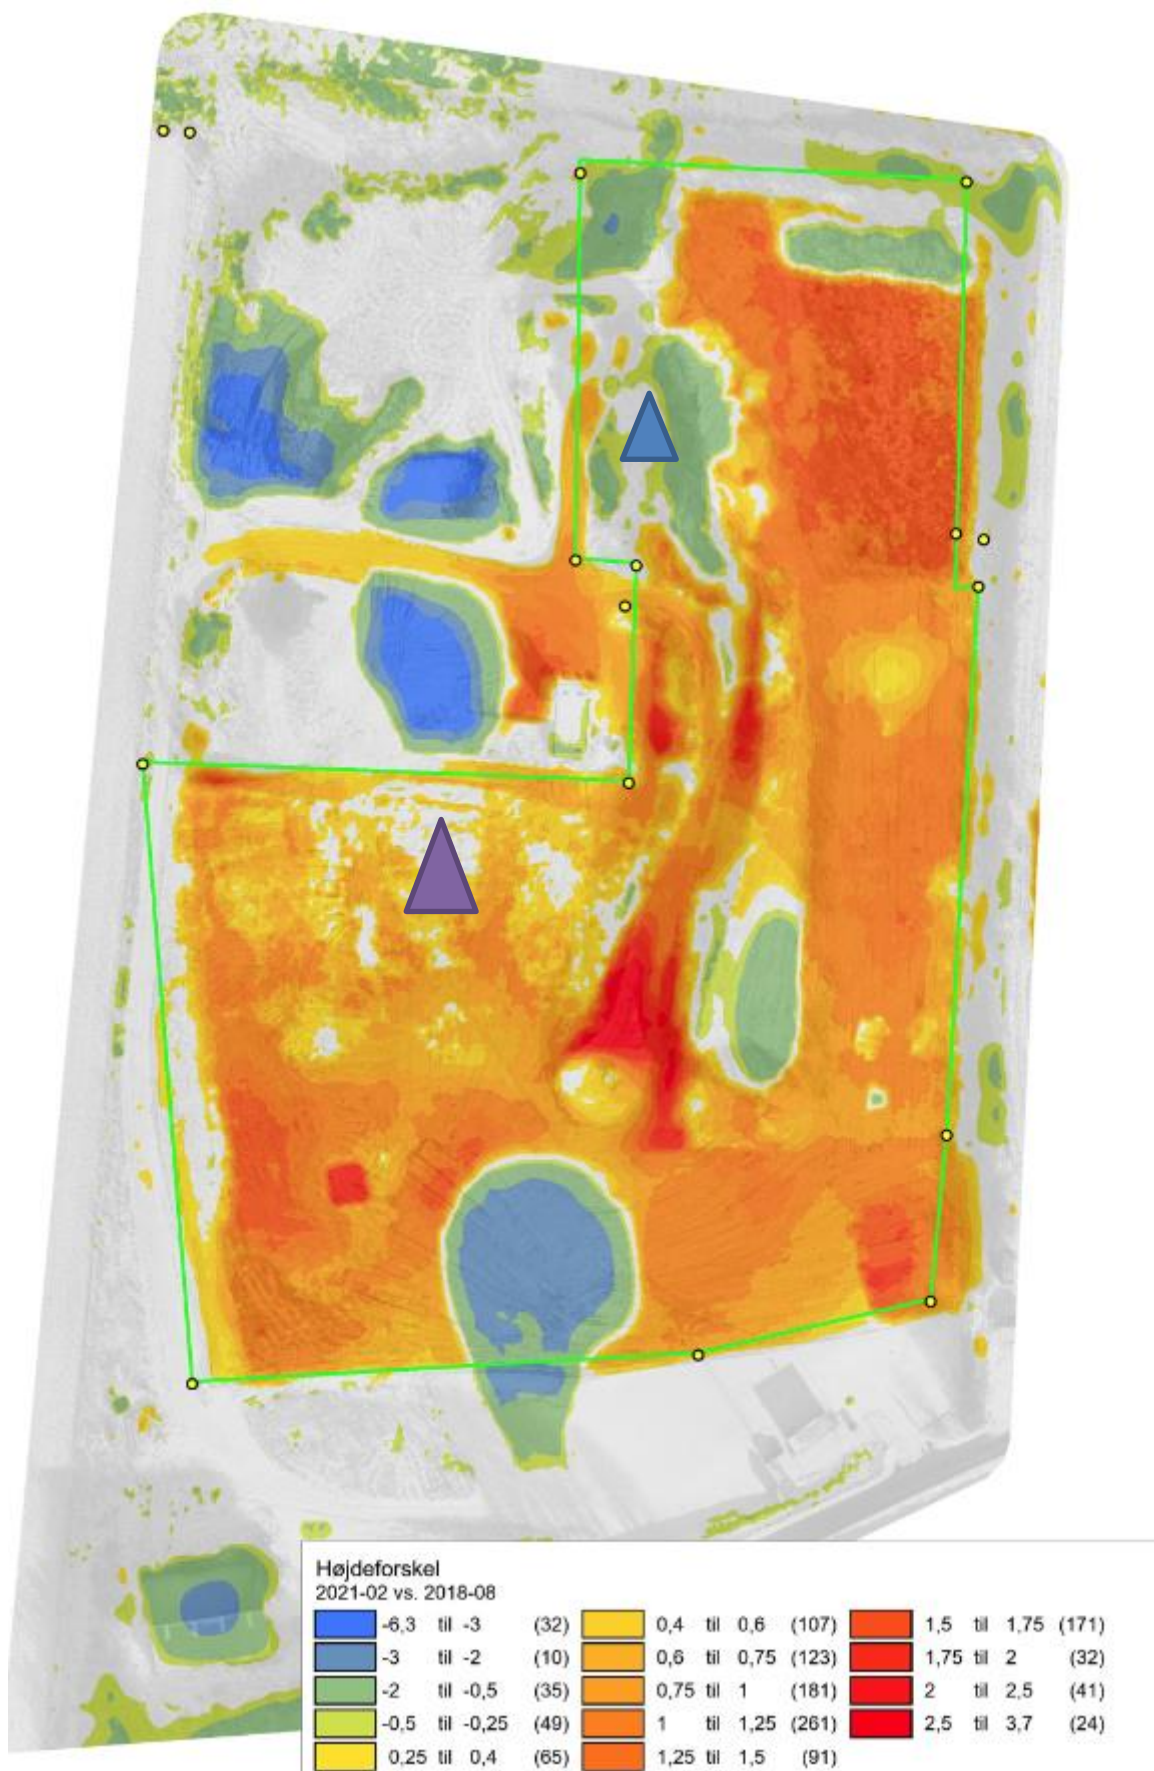
I/S Gunderup deponi skal lave en endelig opsamlende rapport med redegørelse og dokumentation for slutafdækningen, som Miljøstyrelsen skal godkende jf. vilkår i påbud af 29. maj 2018. På tilsynet blev fremvist opmålinger af koter fra 2018 (før endelig slutafdækning blev påbegyndt) og 2021 (efter endt slutafdækning) som blev sammenholdt i en endelig figur, hvor koteforskelle er angivet jf. Figur 3.

I/S Gunderup deponi bemærker, at der inden påbegyndt endelig slutafdækning var jordbunker til brug til slutafdækningen på de arealer, hvor der af Figur 3 nu fremgår, at der er sket en reduktion i jordopfyldningen fra 2018-2021 (blå og grønne farver). Dette understøttes af ortofoto fra 2018 til 2021. De arealer, hvor farvemarkeringen er hvid, er der ingen forskel i koten fra 2018 og til 2021. I/S Gunderup Deponi forklarer, at der på disse arealer ikke er deponeret affald, selvom det er inden for membranen. Det ene sted markeret med den blå trekant på Figur 3 er langs en skrænt, som var der inden deponeringen påbegyndte. Det andet sted, markeret med grøn trekant, blev brugt til midlertidig oplag af brændbart affald, som blev flyttet hver vinter, når forbrændingsanlæggene havde behov for affaldet til deres ovne. I/S Gunderup Deponi blev oplyst om, at det skulle kunne dokumenteres, at der ikke er deponeret affald på disse arealer, når nu de ligger inden for membranen.

Figur 3 Koteforskel på I/S Gunderup deponi før og efter endelig slutafdækning. Grøn og blå trekant er markeringer af arealer, hvor der ikke er sket en koteforskel fra 2018 til 2021.

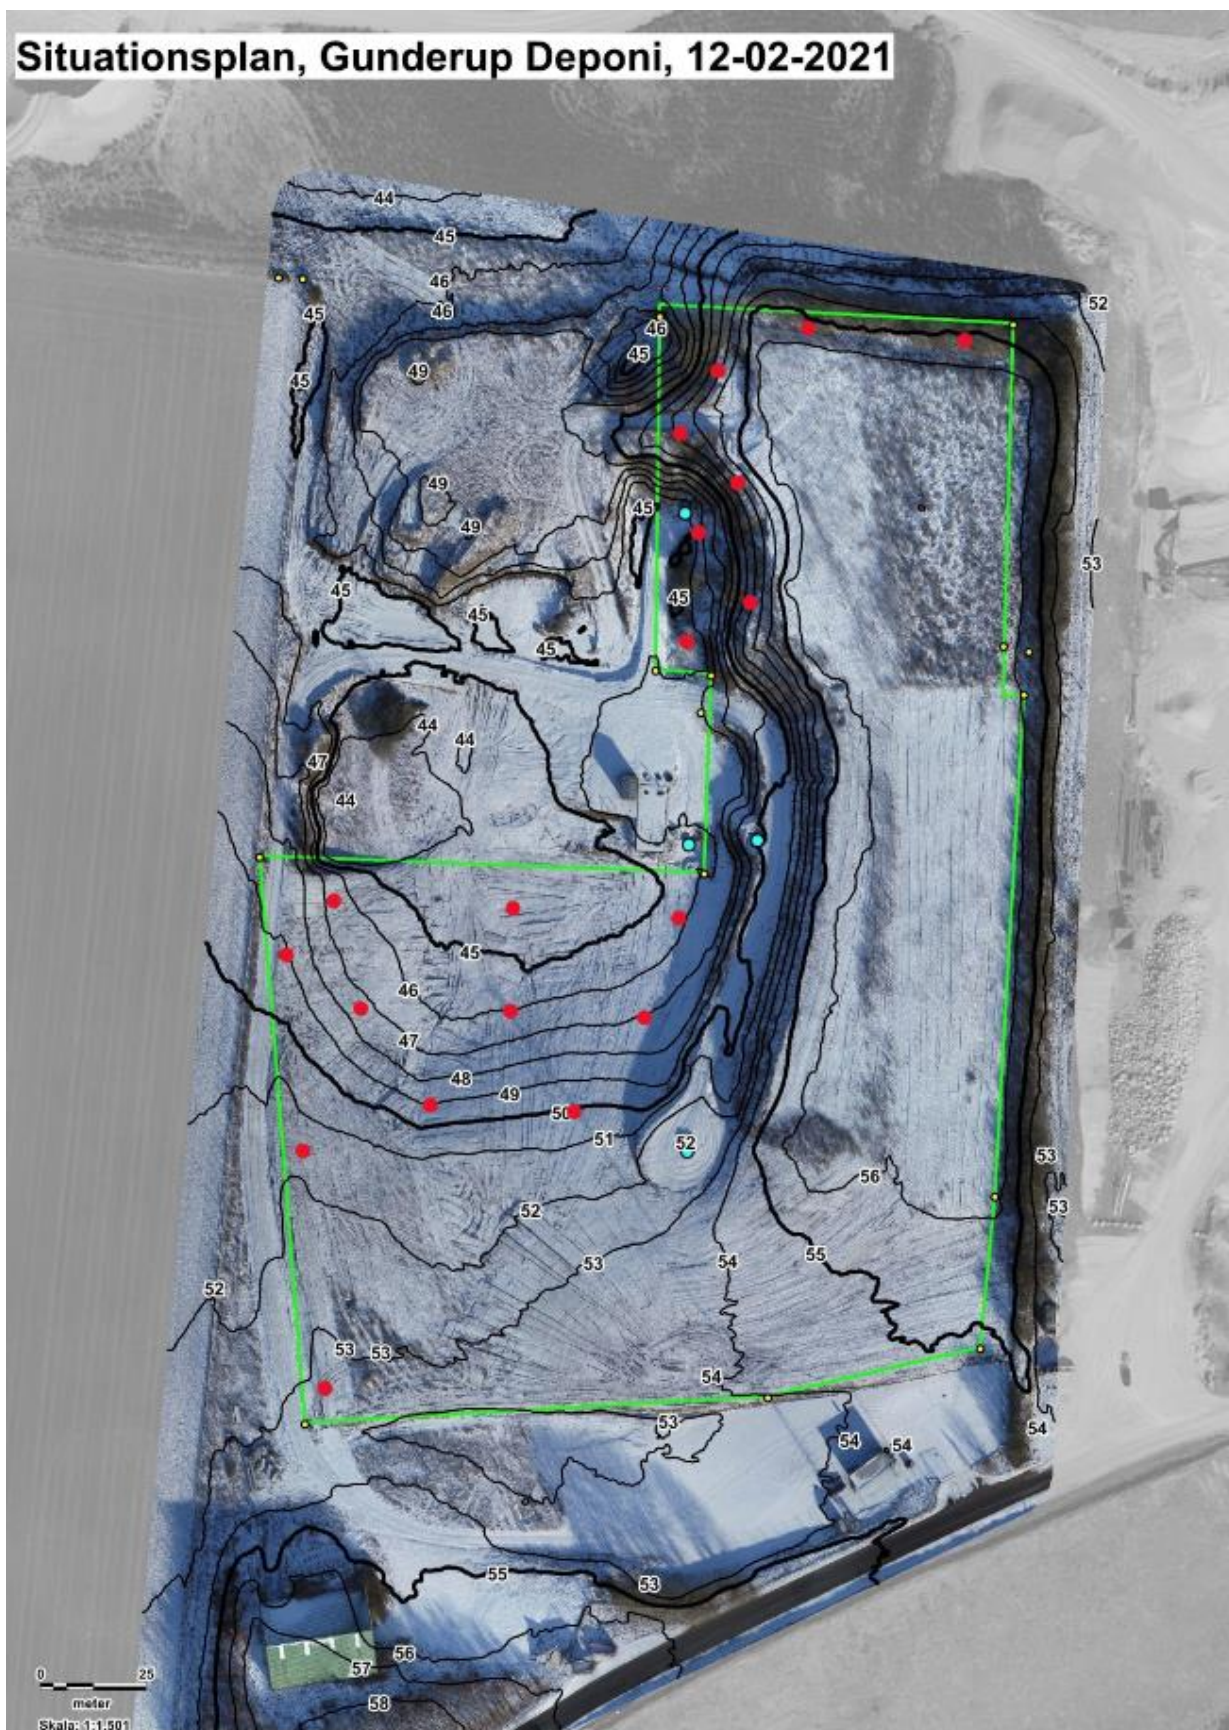
Figur 4 Placering af boreprøver til eftervisning af, at der ikke er deponeret affald 1 m under jordoverfladen på de pågældende arealer.

Det blev aftalt, at I/S Gunderup Deponi udfører en række boreprøver på de pågældende arealer, for at kunne dokumentere, at der er ikke affald i den øverste meter af slutafdækningen jf. Figur 4.

Tilsynet gav ikke anledning til bemærkninger. På tilsynet blev aftalt, at virksomheden får udført boreprøver til at understøtte dokumentation af, at der er slutfærdiget med 1 m jord, hvor der er deponeret affald.

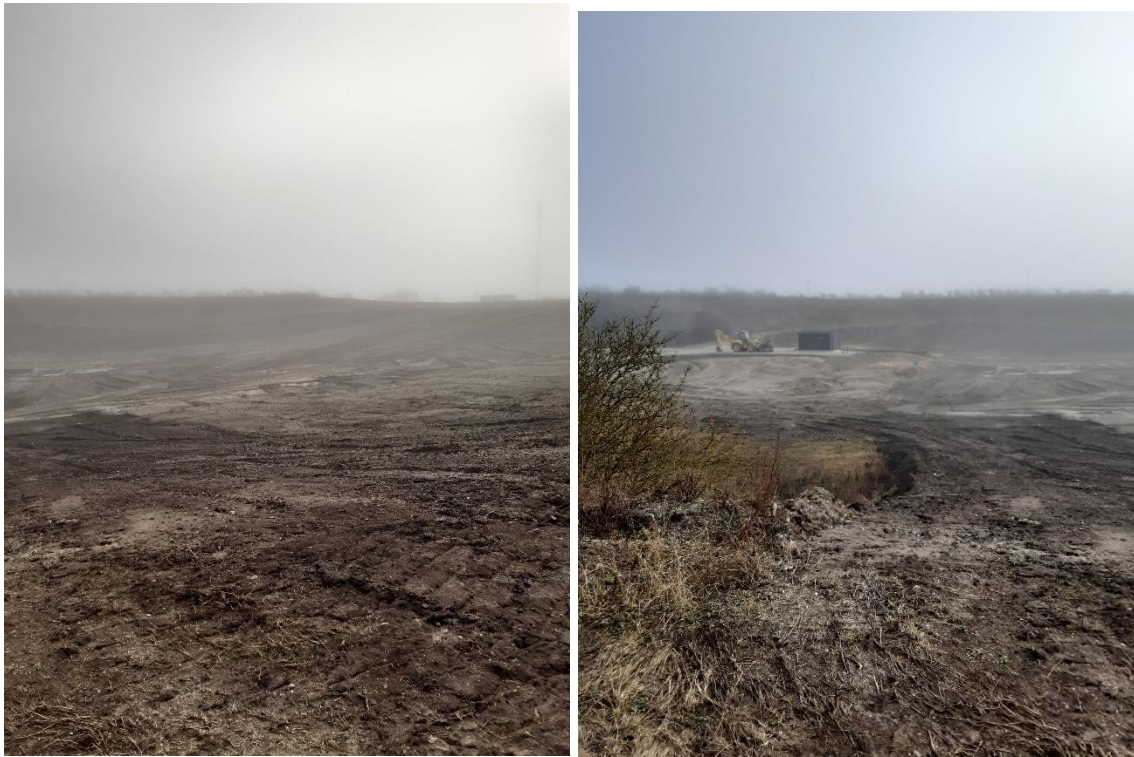
Figur 5 Billeder af slutafdækningen.
