Prioriteret miljøtilsyn på landbrugsejendomme

Identifikation			
Navn og adresse:	Hjalmarsgård, v/ Brattingsborg Gods.		
Ejer:	Brattingsborg Gods	Tlf. nr.:	86593167
Adresse:	Brattingsborg 1B, 8305 Samsø	Mob. nr.:	2120 6107
		E-mail:	adl@brattingsborg.dk eller inspektør gfk@brattingsborg.dk
Driftsleder:	Gustav F. Krumphardt	Tlf. nr.:	2120 6108
CVR- nr.:	88680928	P-nr.:	
Godkendelsestype:	Husdyrgodkendelse §16a, 2	Godkendelsesdato:	12-08-2020
Bedriftstype:	H16a22

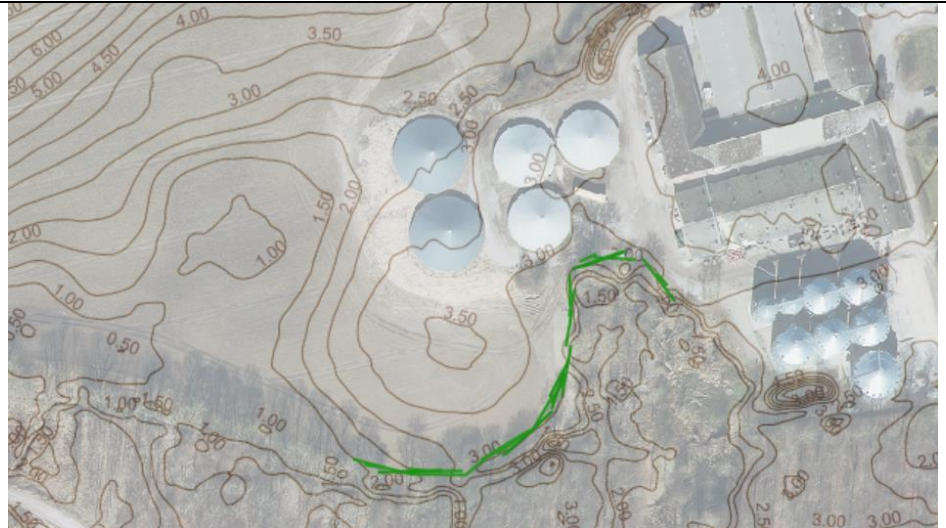
<p>Gennemgang af udvalgte vilkår fra 2020 miljøgodkendelsen (nr. 7-8, og 14-15, se herunder):</p>	<p>Vilkår 7: et 3-rækket læhegn er etableret. Der er i øvrigt også etableret læhegn nord for den nye smågrisestald.</p> <p>Vilkår 8: En sammenhængende beholderbarriere er etableret i form af lang sammenhængende jordvold. Teknik og Miljø vurderer, at den med sin nuværende højde og udstrækning vil kunne tilbageholde det påkrævede. Barrierens fod ligger ca. 10-12 m fra nærmeste gyllebeholder på det sted, hvor den ligger tættest på en af de tre ældre beholdere. Øvrige dele af barrieren har en afstand til beholderne på mere end 20 m, (se skitse herunder, hvor grøn streg omtrentlig viser barrierens placering). Vilkåret er således ikke overholdt mht. en maksimal afstand på 20 m mellem beholderne og barrierens fod. Teknik og Miljø vurderer at dette er af underordnet betydning ifht barrierens miljømæssige effekt og husdyrbrugets landskabelige påvirkning og undlader derfor jf. husdyrbruglovens § 46 at foranledige forholdet lovliggjort.</p>

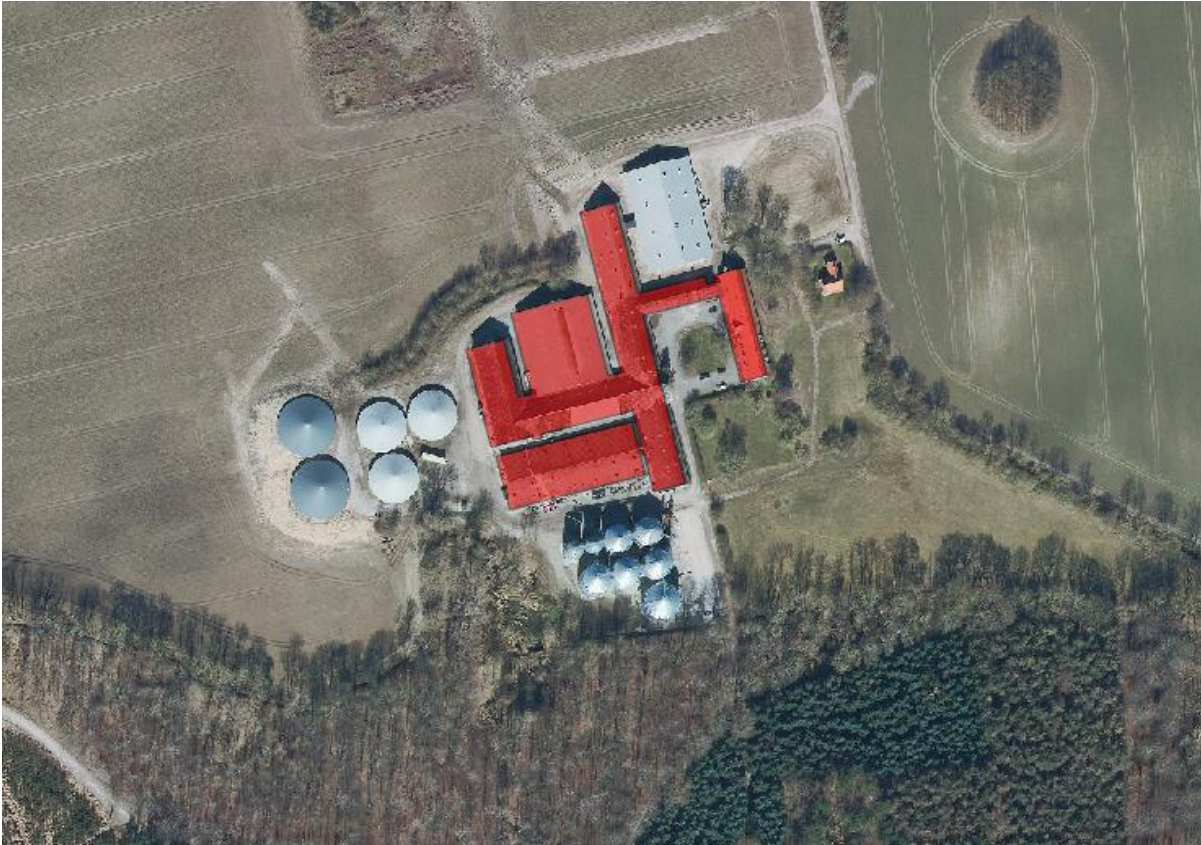
Oversigtskort, luftfoto 2021: Ny klimastald er etableret, og 2 nye gyllebeholdere er etableret.

1. Stalde	
Beskrivelse	Ved tilsynet blev det konstateret, at den nye klimastald til smågrise, som indgik i 2020 miljøgodkendelsen er blevet etableret. Der er for nuværende ikke etableret nye slagtesvinestalde.
Bemærkninger

2. Opbevaring af husdyrgødning	
Gylletank	
Beskrivelse	2 ud af de 3 nye gyllebeholdere, som indgik i 2020 miljøgodkendelsen, er blevet etableret.
Flydelag	Ikke relevant, da der er teltdug på alle 5 beholdere.
Logbog	Der er skal jf. vilkår i godkendelsen føres logbog over eventuelle skader på teltduge. Teknik og Miljø foreslår, at det i logbogen noteres mindst en gang årligt, hvis der ingen skader har været det pågældende år.
