Tilsynsrapport til offentliggørelse

Virksomhedens navn	Naur Losseplads
Virksomhedens adresse	Vembvej 12, 7500 Holstebro
CVR nummer	29189927
Virksomhedstype	5.4 Deponeringsanlæg >10 t/dag eller kap. >25.000 t
Tidspunkt for tilsynet	26-02-2024
Baggrunden for tilsynet	Basistilsyn
Varsling af tilsynet	Tilsynet er varslet d. 2. feb. 2024
Deltagere fra virksomheden	Karin Merete Mose og Helena Staunstrup Kvist Holstebro Kommune
Øvrige deltagere	Ingen
Tilsynet udført af	Louise Bjerregaard Madsen
Tilsynet omfattede	Årsrapport 2023 Tilsyn med sætninger og blotlægning af affald Risiko for skred

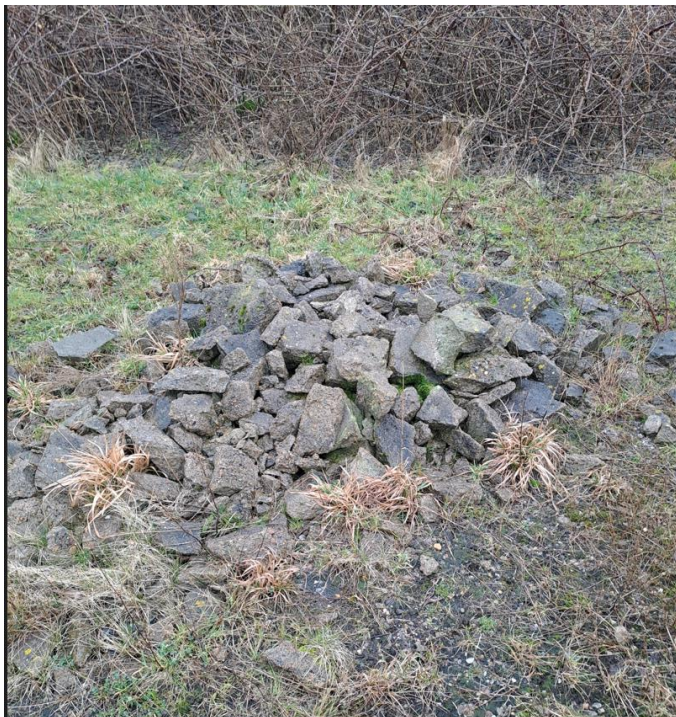
Naur Losseplads er en stor bakke, hvorpå der gror græsser samt mindre træer og buske. Der er en grusbelagt adgangsvej fra bunden af lossepladsen til toppen. På toppen af lossepladsen er der et fladt område med grus, hvorpå der er en udsigtspost og mindre vendeplads. Miljøstyrelsen konstaterede, at vendeplads og omgivelserne fremstod uændrede. For at hindre affaldsdumping er den store port aflåst, hvorfor det kun er muligt at komme til toppen af lossepladsen til fods. Alligevel blev der observeret en mindre bunke med brokker på vendepladsen.

Figur 2 Bunke af brokker på toppen af lossepladsen.

Der blev observeret en bunke brokker, efterladt på toppen af lossepladsen jf. figur 2.

Dato	Type	Beskrivelse af håndhævelsen og status for opfølgning
28-04-2021	Henstilling	Skal fjerne affald i form af fliser, som er dumpet på toppen af deponiet. Henstilling er efterkommet
26-05-2023	Påbud efter MBL, undtagen §41 a eller b	Påbud om at tilføje PFAS til egenkontrolprogrammet. Påbud er efterkommet
05-03-2024	Henstilling	Skal fjerne brokker, som er dumpet på toppen af deponiet.

1. Brokker efterladt på toppen af lossepladsen henstilles fjernet.

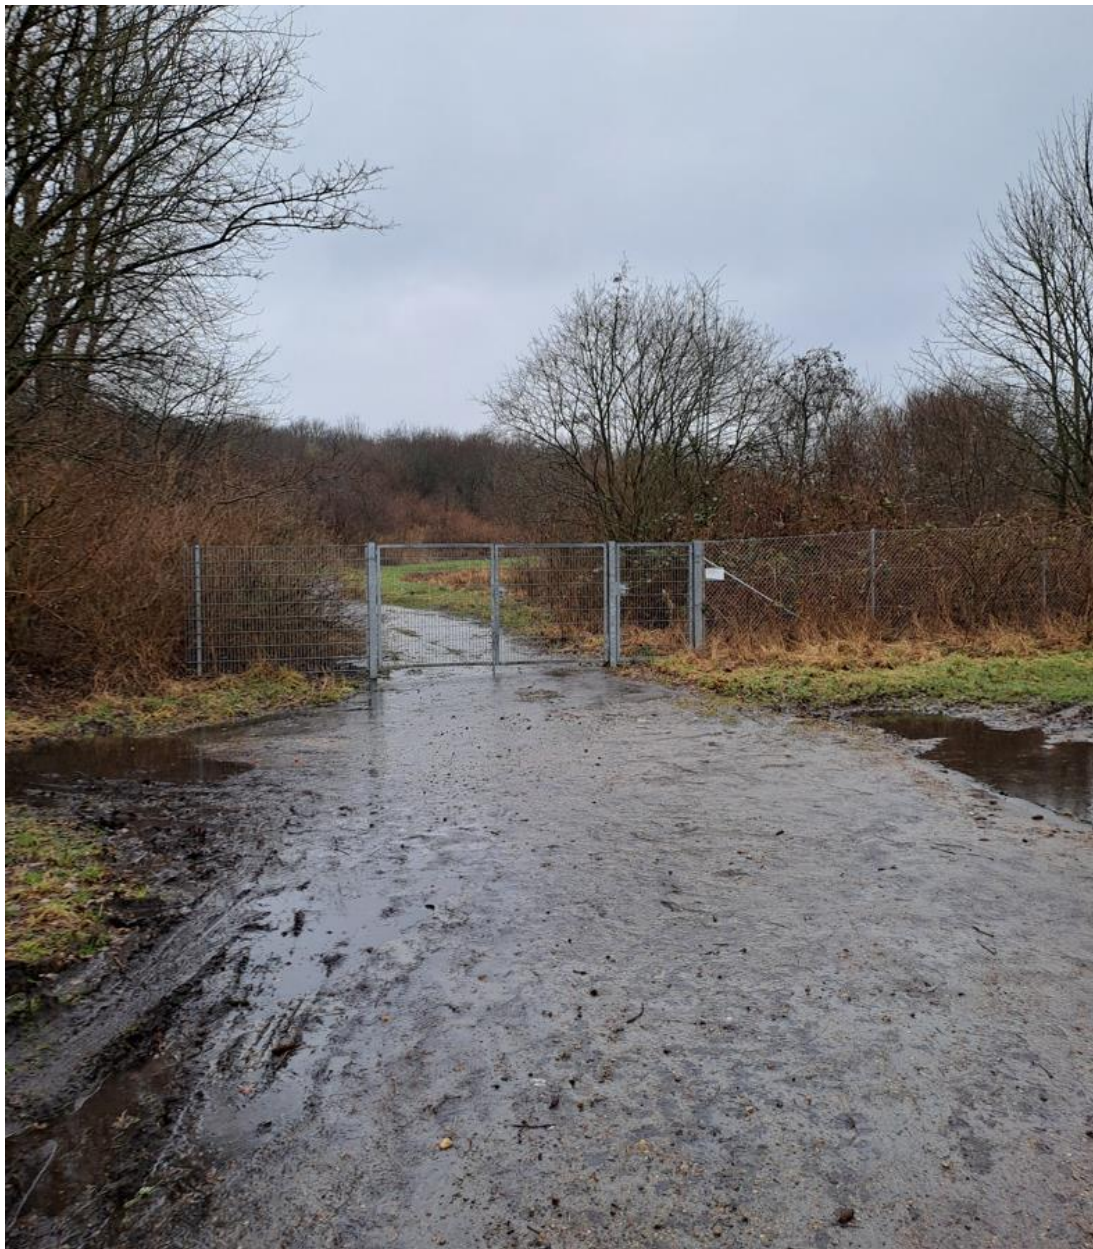
under regnvejr, men der blev ikke observeret stillestående vand nogen steder på lossepladsen. Der var vandpytter udenfor porten ind til deponiet. Der blev ikke observeret vand i grøften rundt omkring lossepladsen.

Figur 3 Vandpytter udenfor porten ind til lossepladsen.
