## Tilsynsrapport til offentliggørelse

| Virksomhedens navn | Audebo Miljøcenter |
| Tidspunkt for tilsynet | 09. juni 2026 |

| Tilsynet omfattede | <ul style="list-style-type: none"> <li>- Generel besigtigelse - rundring på deponi og anlæg for biaktiviteter, vaskeplads og værksted</li> <li>- Miljøstyrelsens kampagnetilsyn 2025-2026</li> </ul> |

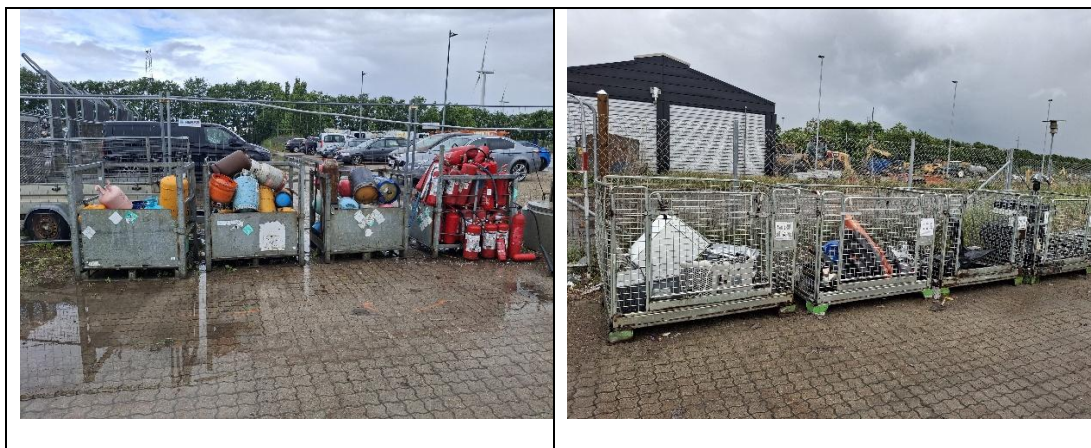
Affald der ikke må modtages, udsorteres i bur og fraføres anlægget. Ved tilsynet var der tre bure med trykflasker, et med brandslukkere samt fire bure med elektronikaffald.

Miljøstyrelsen gjorde virksomheden opmærksom på, at elektronik- og farligt affald, skal opbevares overdækket, da det skal sikres, at det håndteres miljømæssigt forsvarligt og at farlige stoffer ikke siver ud i jorden og/eller grundvandet. Miljøstyrelsen forventer at indskærpe at §40 i Elektronikaffaldsbekendtgørelsen om håndtering af frasorteret elektrisk og elektronisk affald (EE-affald), samt vilkår 3.32 i revurderet miljøgodkendelse af 30. september 2005, skal overholdes.

Figur 2. Frasorteret affald i bur.

1. Indskærpelse af §40 i Elektronikaffaldsbekendtgørelsen om håndtering af frasorteret elektrisk og elektronisk affald (EE-affald), samt vilkår 3.32 om opbevaring af frasorteret farligt affald, i revurderet miljøgodkendelse af 30. september 2005.

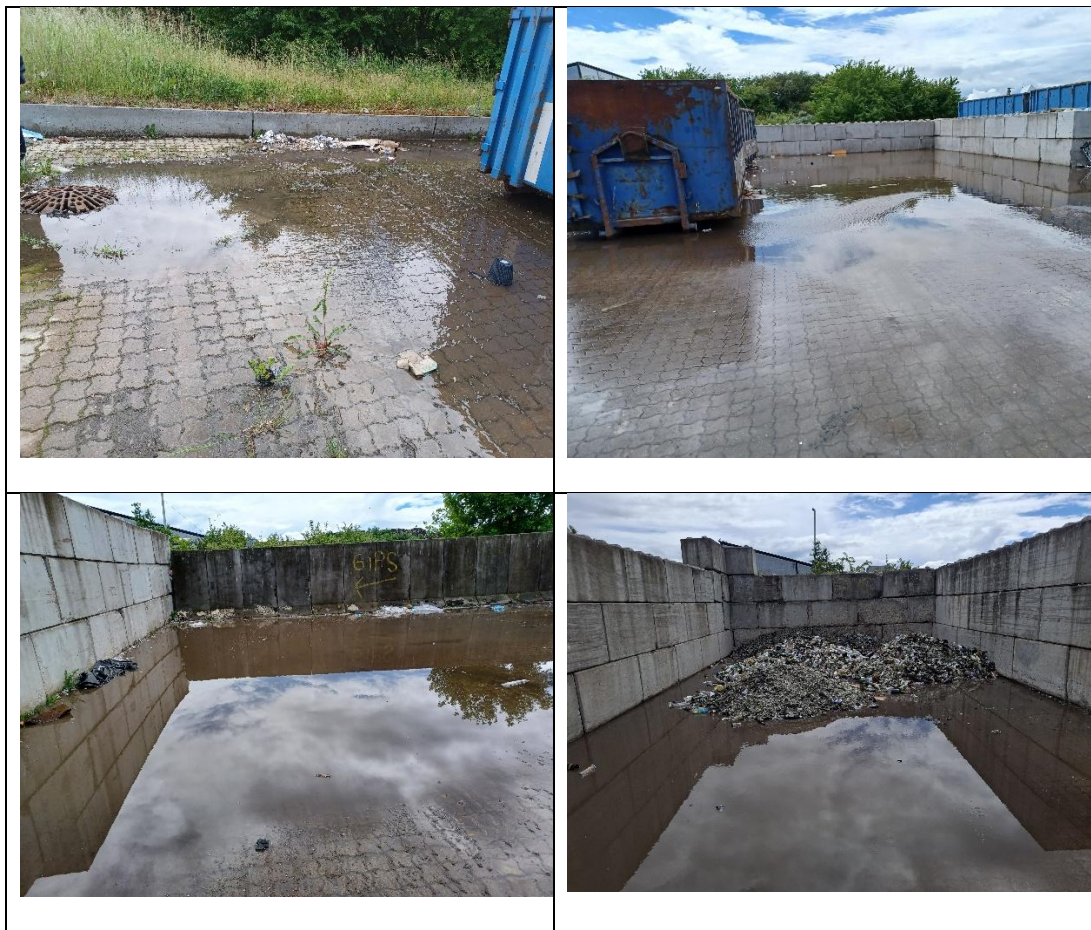
Belægningen på affaldshåndteringspladsen er sf-coloc sten. Pladsen er etableret med hældning mod afløb til pladsens nordøstlige hjørne, hvor regnvand fra pladsen ledes til.

Ved tilsynet konstaterede Miljøstyrelsen, at betonklodserne/båse, der bruges for at holde de forskellige fraktioner adskilt, forhindrer vandet at løbe mod afløbet.

Virksomheden oplyste, at der er etableret dræn under belægningen. Drænene har afløb til den lille perkolattank.

*Figur 3. Afløbsforhold mellem de forskellige fraktioner, samt afløbsbrønd til opsamling af overfladevand, i pladsens nordøstlige hjørne.*

Virksomheden skal sørge for alt vand fra pladsen ikke stuver op og frit kan ledes til afløbet og perkolattanken. Miljøstyrelsen forventer at indskærpe vilkår D1 og vilkår G1 i miljøgodkendelse af 9. september 2025.

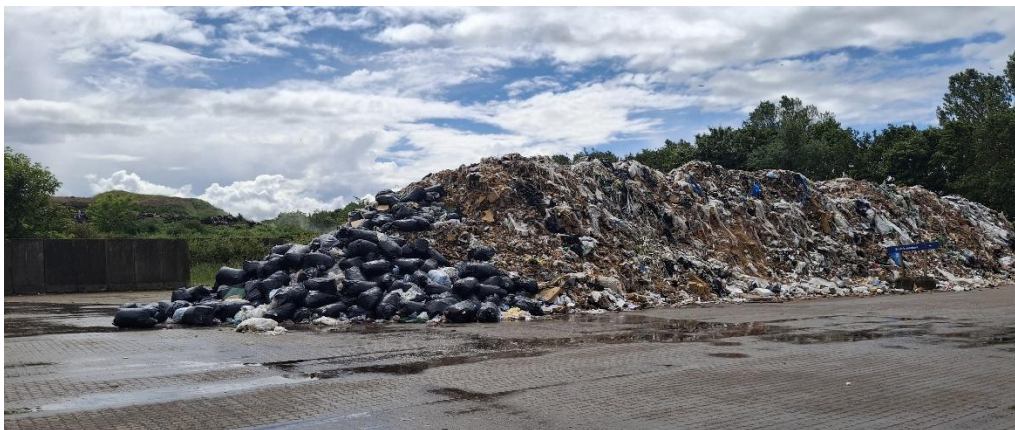
Ved tilsynet har Miljøstyrelsen observeret en del sorte plastik sække i milen med neddelt affald. Miljøstyrelsen gjorde opmærksom på, at der må ikke modtages affald i sorte poser der forhindrer visuel kontrol og rigtig sortering/håndtering af affald. Virksomheden oplyste efterfølgende, at der er tale om plastikemballage fra kartoffelcentralen.

*Figur 4. Mile af neddelt affald, sorte plastik sække på venstre side.*

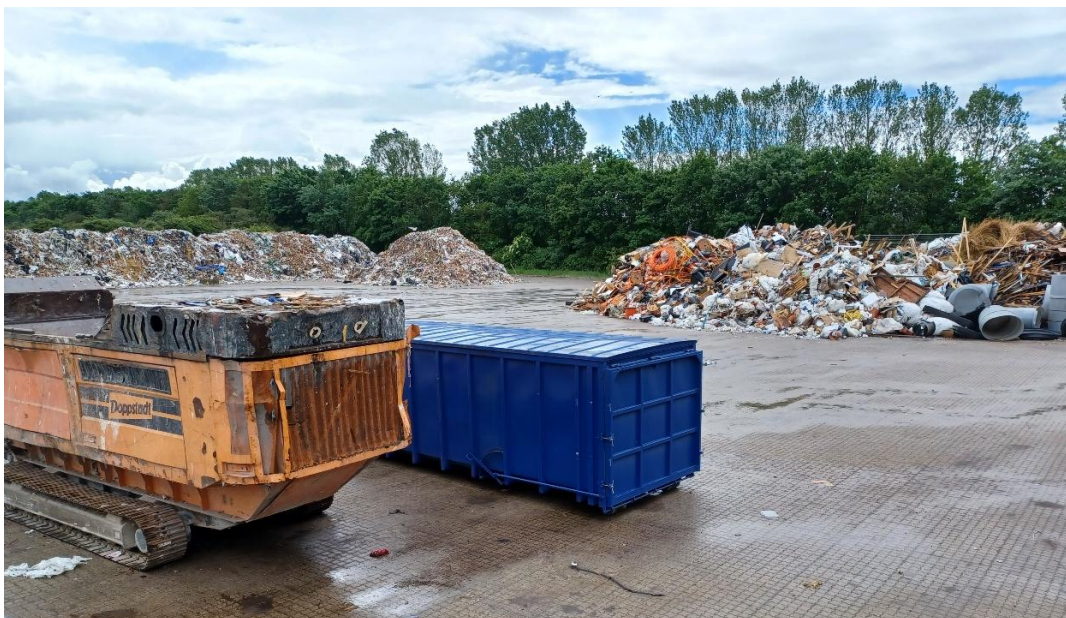
Udover omlastning og sortering, foregår neddeling af forbrændingsegnet affald på pladsen. Der laves miler af det neddelte affald, som køres løbende ud til Argos affaldsforbrændingsanlæg i Roskilde.

*Figur 5. Neddeler og ekstra container til madaffald.*

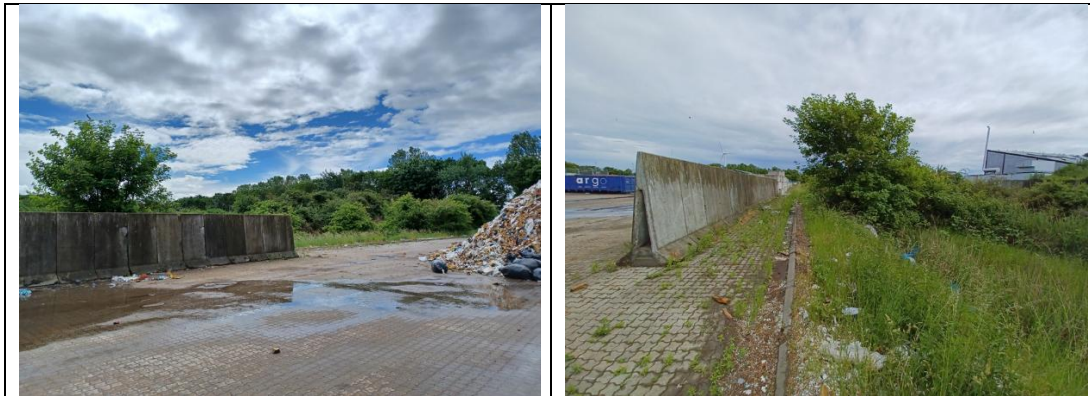
Affaldshåndteringspladsens østlige side grænser op mod en intern kanal. Pladsen som ses på figurer 6 og 7 er delvist afskærmet med "betonklodser", men en stor del af pladsen mod den interne kanal står "åben".

*Figur 6. Pladsens østlige side, affald langs kanten af pladsen, manglende hegn.*

Virksomheden oplyste, at det er planlagt etablering af hegn rundt om pladsen. Miljøstyrelsen forventer at indskærpe vilkår 13.3 om indretning samt vilkår 2.7 og vilkår 2.8 om hegn i revideret miljøgodkendelse af 30. september 2005.

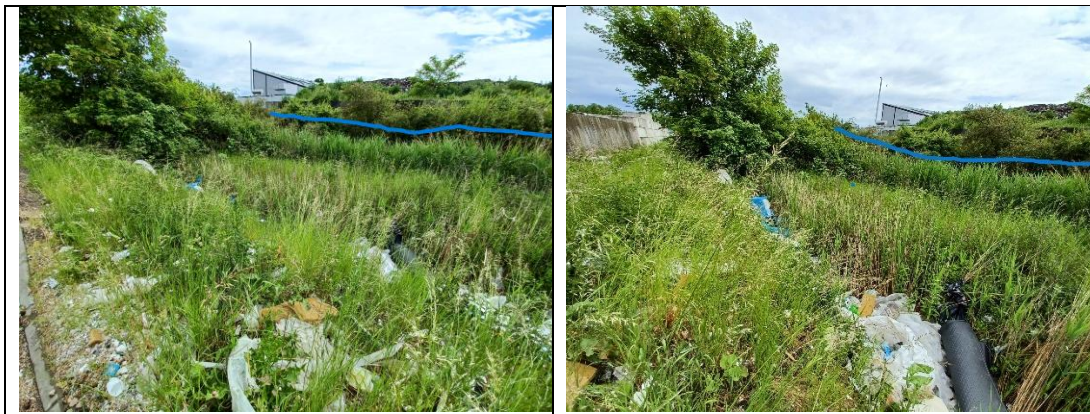
*Figur 7. Pladsens østlige side. Affald udenfor pladsen, manglende hegn. Placering af intern kanal markeret med blå.*

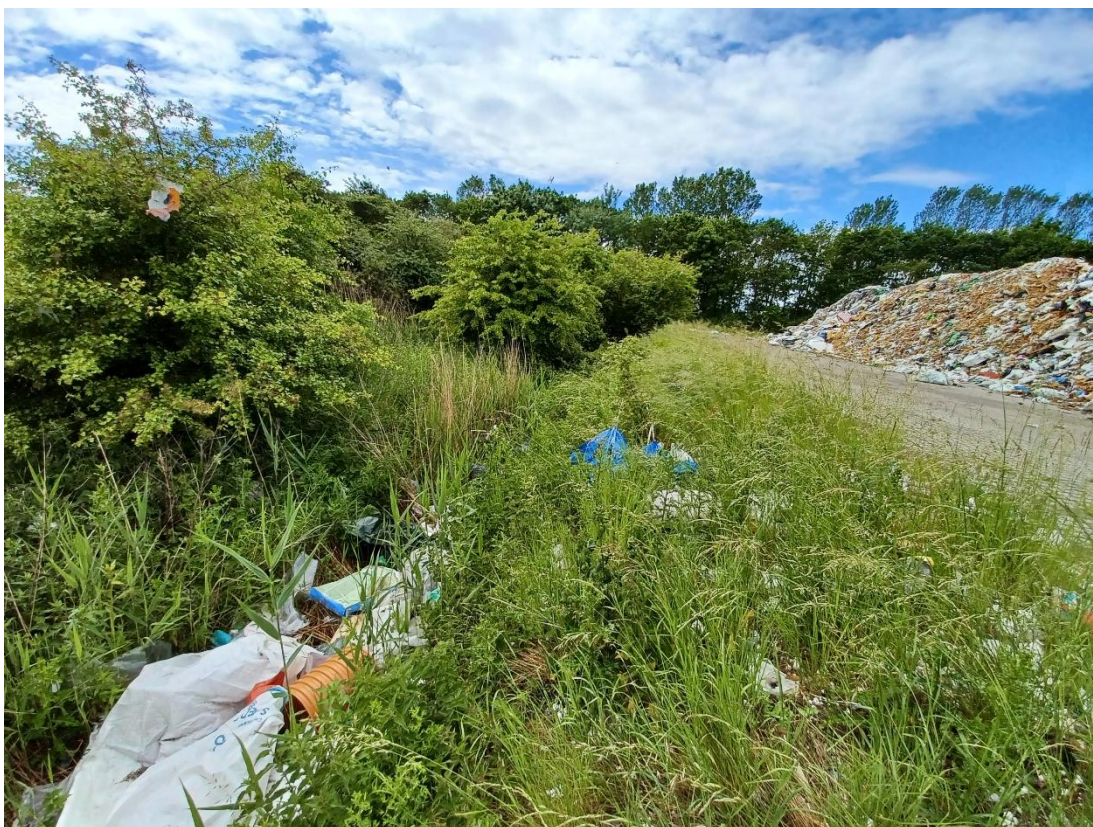
*Figur 8. Pladsens østlige side. Affald udenfor pladsen, manglende hegn, afstand fra mile med neddelt affald.*

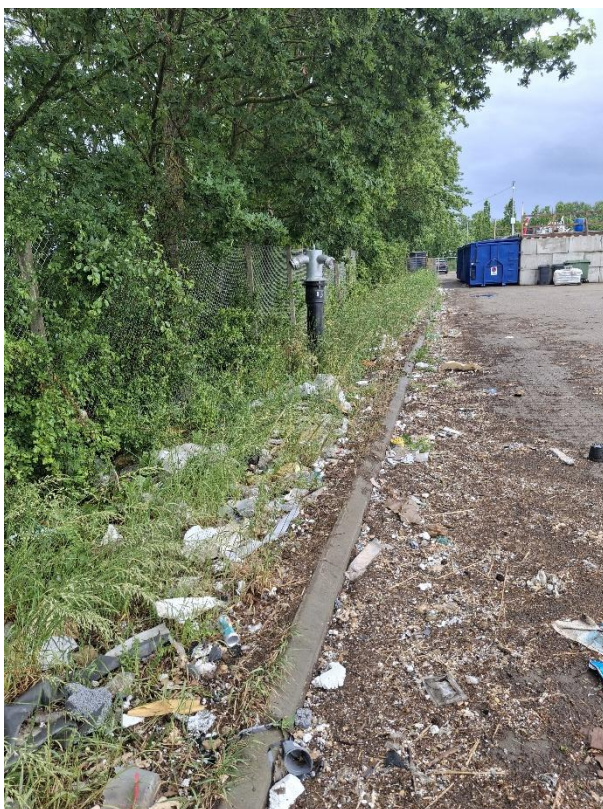
Ved rundring på anlægget har Miljøstyrelsen observeret store mængde flyvende affald. Miljøstyrelsen forventer at indskærpe, at vilkår om opsamling af affald i miljøgodkendelsen af 9. september 2025 og i revideret miljøgodkendelse af 30. september 2005, ikke er overholdt. Se mere under "affald".

*Figur 8. Der blev også observeret affald på pladsens vestlige side.*

Ved tilsynet var der konstateret flyvende affald. Miljøstyrelsen forventer at indskærpe vilkår E1 i miljøgodkendelse af 9. september 2025, samt vilkår 3.14 og vilkår 3.25 i Revideret miljøgodkendelse af 30. september 2005, om forebyggelse af papir og plastflugt og opsamling af affald.

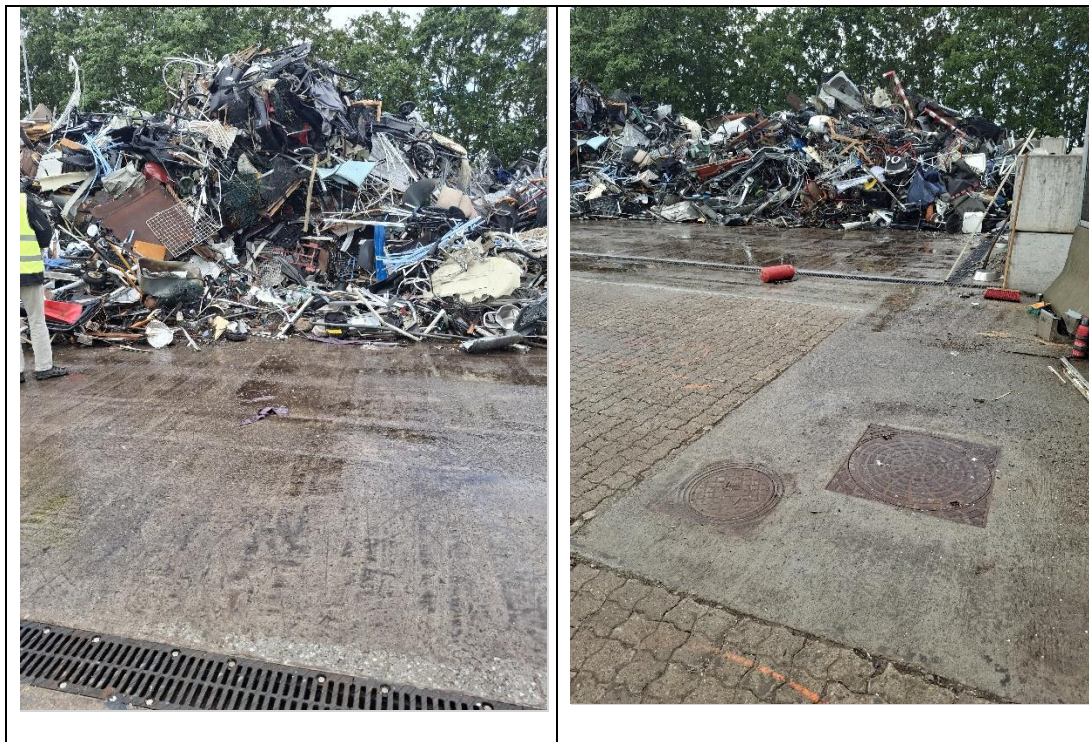
Belægningen på jern og metal pladsen er tæt med armeret beton.  
Vandet fra pladsen ledes gennem riste til en olieudskiller og videre til perkolattank.

*Figur 9. Jern og metalpladsen (belægning, afløb og placering af olieudskilleren).*

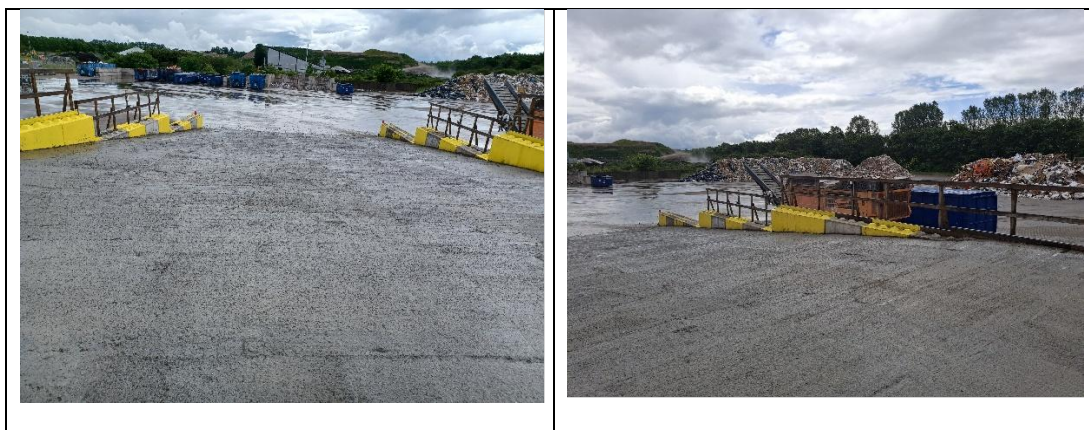
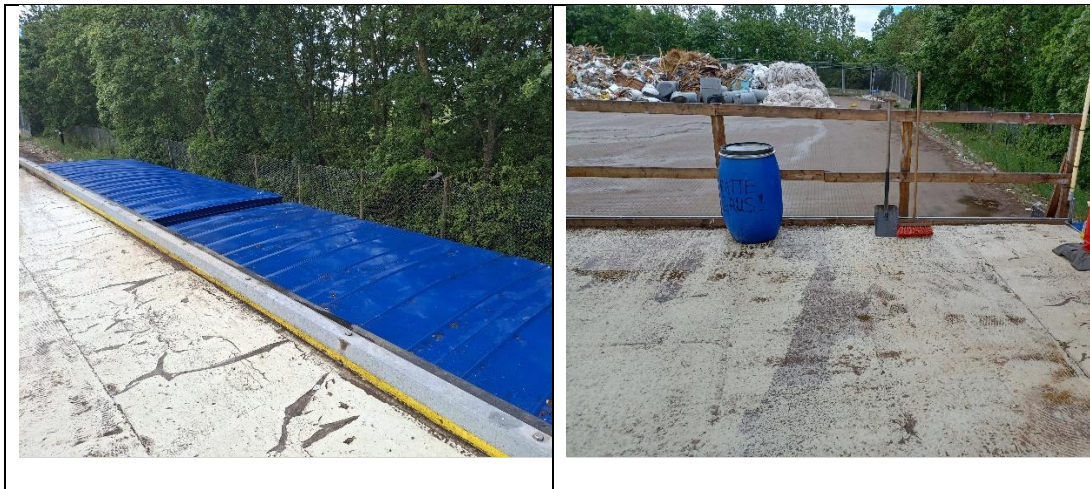
Omlasteplads til madaffald ser pæn ud. Der er etableret en betonrampe, som komprimator-/skraldebilerne bakker op af, således at madaffaldet kan aflæsses direkte til nedsænket container.

På pladsen var der to lukkede containere til madaffald og en tredje container der sættes under rampen, når de to containere bortkøres, en gang dagligt.  
Der var ikke synligt spild af madaffald eller lugtgener.

Figur 10. Omlasteanlæg til madaffald (rampen, containere, belægningen).

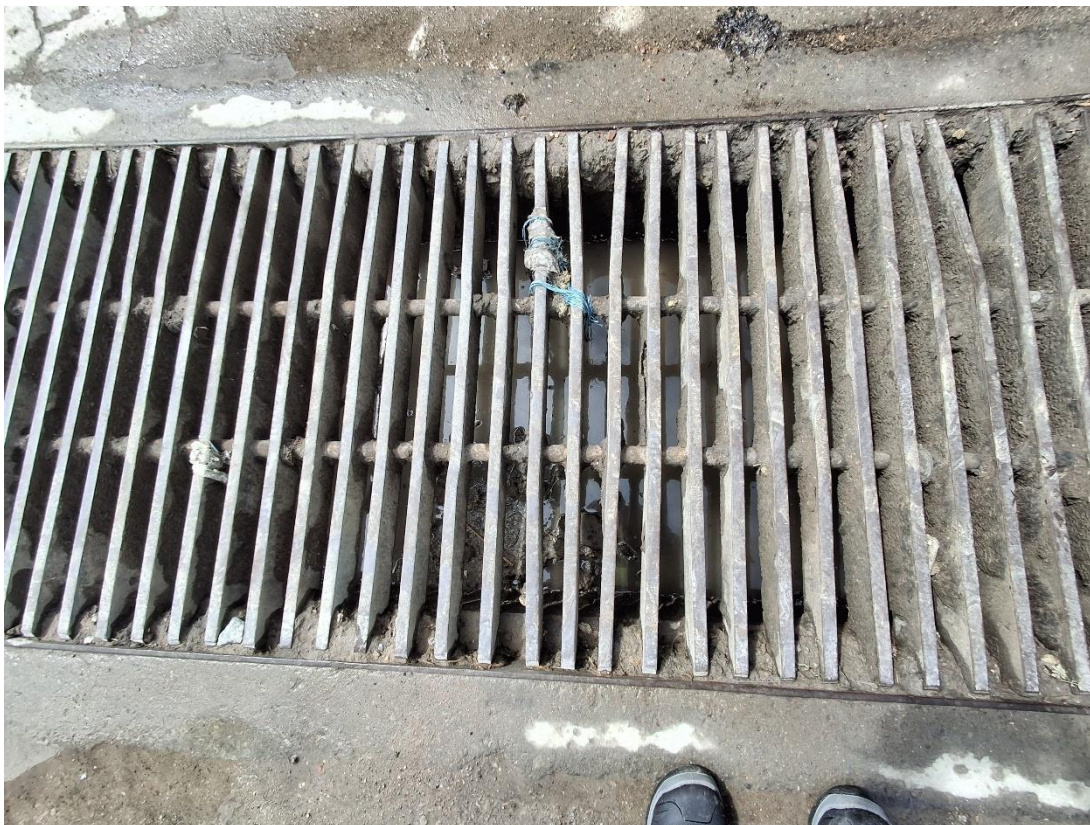
Sandfang tømmes samtidig med olieudskilleren en gang årligt. Sandfanget var tydelig belastet af/fyldt op med jord/grus og af hensyn til olie- og benzinudskillerens funktion, opfordrede MST til at sandfang tømmes oftere.

Figur 11. Sandfang i vaskepladsen udenfor værksted.

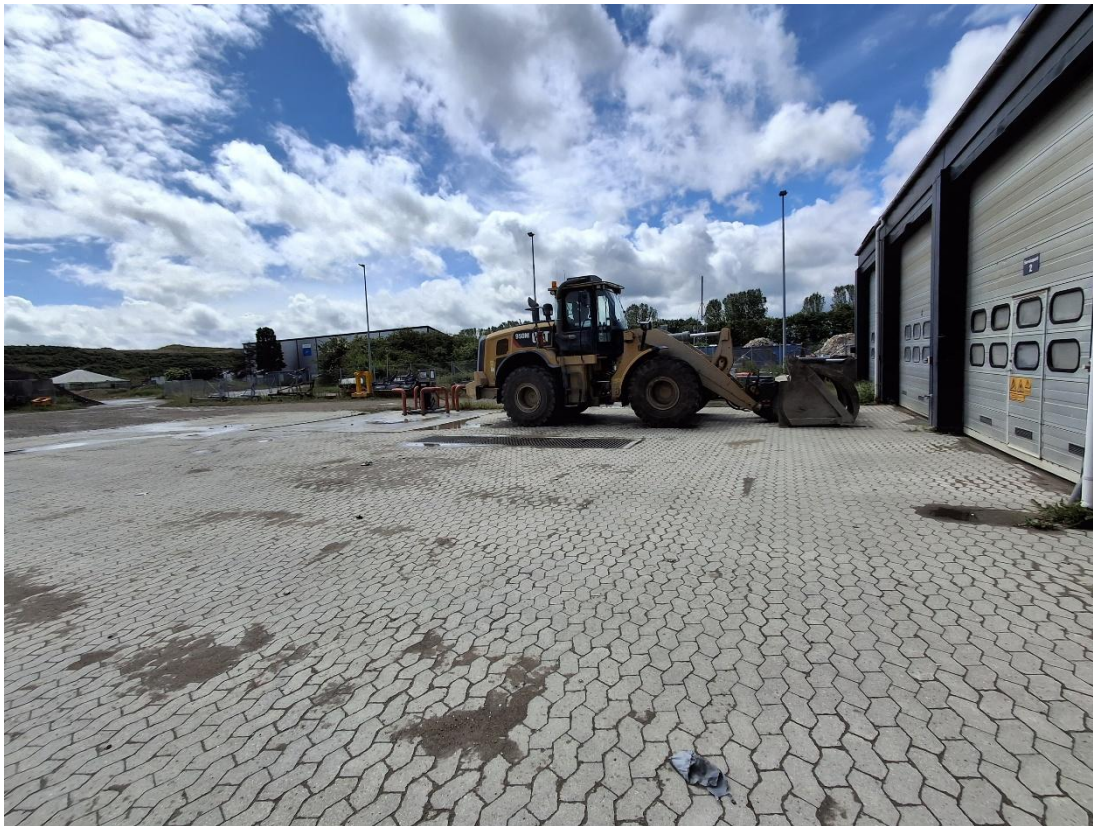
Vaskepladsen og værkstedet blev besigtiget. Belægningen på vaskepladsen er sf-sten med opsamling af vand via olieudskiller. Belægningen var i fin stand.

Figur 12. Vaskepladsen uden for værkstedet, belægning.

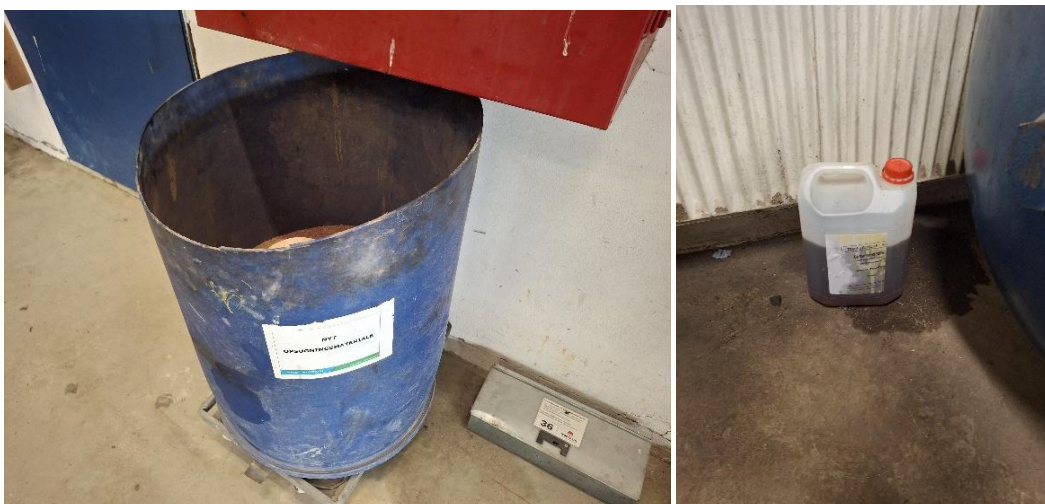
På værkstedet var der opsugningsmateriale tilgængelig, men også tegn på olieforurening på belægningen, der ikke var blevet oprenset. Miljøstyrelsen opfordrede virksomheden til at opbevare olie og kemikalier på spildbakke og til at bruge opsugningsmateriale og rense op efter spild på belægningen.

Figur 13. Opsugningsmateriale, ikke oprenset oliespild til belægningen.

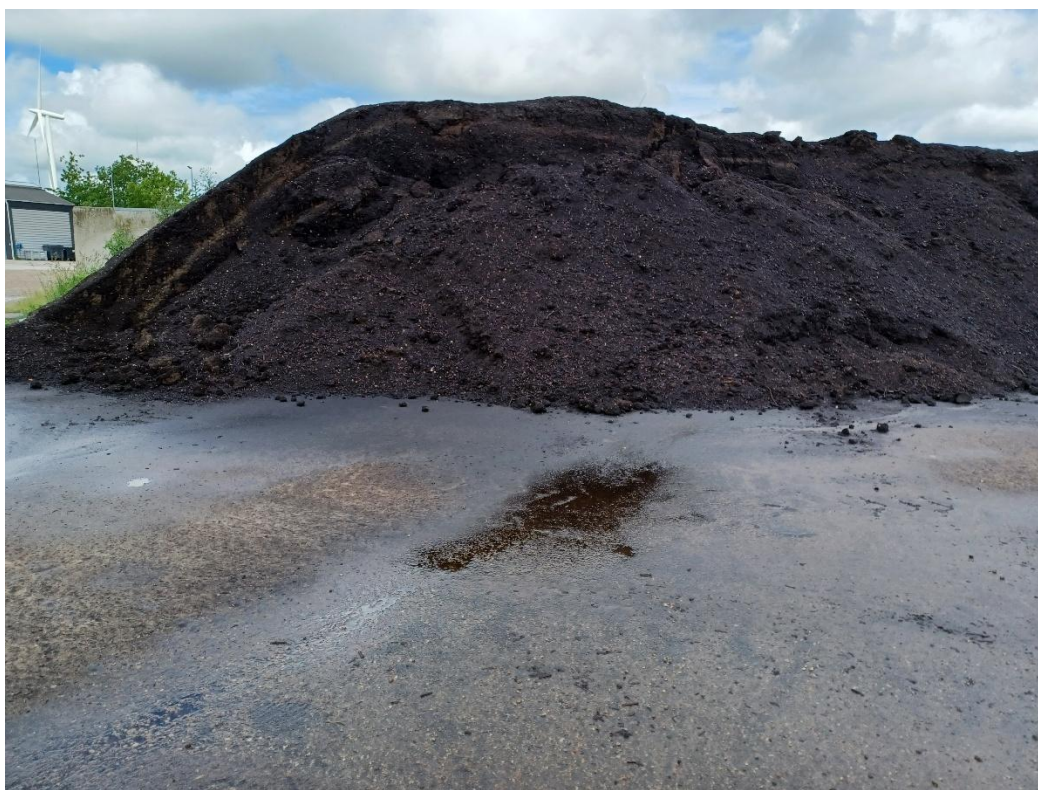
Der lå et ca. 1500 m<sup>3</sup> stort kompostoplag, på den befæstede del af den tidligere haveaffaldsplads mod vest.

Pladsen er opbygget med dræn, og opsamlet vand pumpes til perkolattanken og videre til Holbæk renseanlæg.

*Figur 14. Kompostoplag*

Kompost kommer fra Solum A/S i Roskilde og borgene kan én gang om året hente gratis kompost på Audebo Miljøcenter. Virksomheden oplyste, at de ville bede Solum om at afhente det resterende kompostoplag. Miljøstyrelsen ønsker at få billede dokumentation for, at kompostoplag er flyttet fra pladsen.

Den 13. juli 2026 oplyste Audebo Miljøcenter, at resterende kompost fjernes – senest medio august.

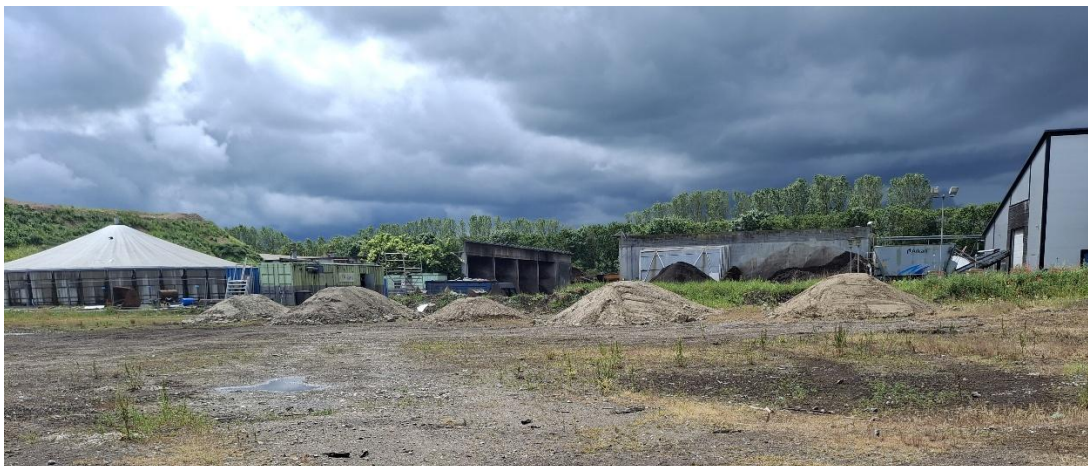
På den ubefæstede del af den tidligere haveaffaldsplads, er der midlertidigt placeret jordbunker med overskuds jord/grus fra den kommende enhed 3, jf. virksomhedens jordhåndteringsplan.

*Figur 15. Kartering af opgravede jordpartier fra etablering af enhed 3, tydeligt afgrænset og mærket.*

Uforurenet jord eller kategori 2 jord kan anvendes til slutafdækningen (0,5 m nederst) i enhed 5 og 7, i overensstemmelse med Tabel 3. Kategorisering af forureningskomponenter i gældende Jordflytningsbekendtgørelse.

Jord der ikke opfylder krav til slutafdækning, skal hurtigst muligt bortskaffes til godkendt modtager.

Audebo Miljøcenter oplyste d. 13. juli 2026, at karterede jordbunker fjernes løbende, når analyser foreligger.

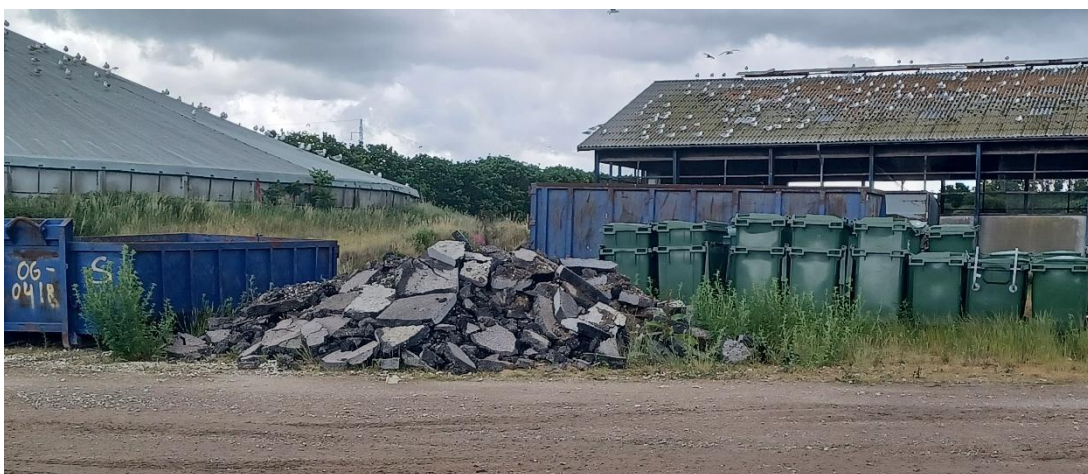
På pladsen var der også et midlertidigt oplag af asfalt stykker fra det areal, hvor enhed 3 skal etableres, sf-sten fra udskiftning af belægningen til den nye jern og metal plads, samt tomme affaldsbeholder og containere fra genbrugspladsen. Virksomheden oplyste, at asfalt stykker skal hurtigst muligt, bortskaffes hos godkendt modtager. Oplag af sf-sten opbevares midlertidig og skal bruges til fremtidige projekter på anlægget.

*Figur 16. Asfalt stykker og affalds beholde, i den i den tidligere haveaffaldsplads*

Miljøstyrelsen ønsker at blive orienteret, når asfalt er bortkørt fra deponiet.

Audebo Miljøcenter har den 13. juli 2026 fremsendt billede dokumentation for at asfalt er bortkørt fra deponiet.

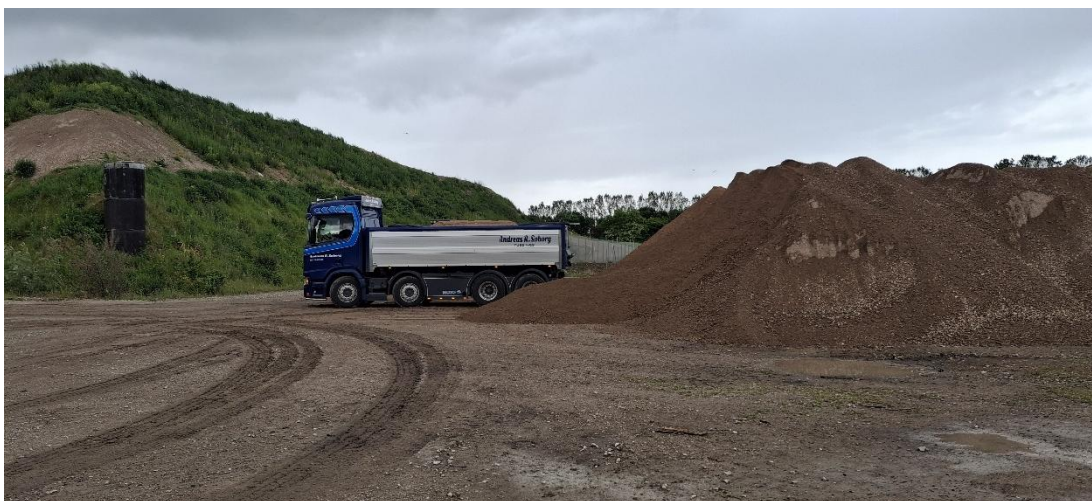
I den sydøstlige del af den tidligere haveaffaldsplads, (nord for enhed 7b), er der oplag af mellem afdækningsprodukt. Virksomheden oplyste at produktet hedder "Genbrugs ballast" og som sædvanlig bliver købt hos Blue Phoenix Denmark (tidligere RGS Nordic). Ballast indeholder neddelte byggeaffald herunder tegl og beton. Pris er mellem 5 og 25 kr./ton. Der foreligger analyser af materiale hos leverandør.

*Figur 18. Oplag af ballast til daglig afdækning af asbestholdigt affald.*

Det er aftalt, at virksomheden fremsender Miljøstyrelsen produktets Miljøvaredeklaration. Deklaration blev modtaget d. 13. juli 2026. Miljøstyrelsen tager den til efterretning.

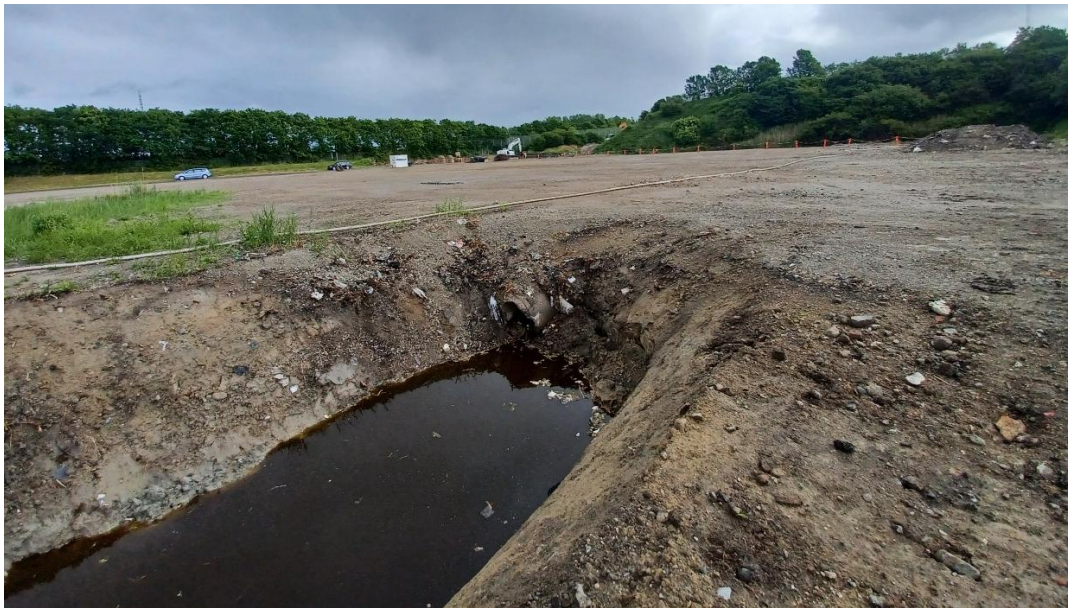
Ved tilsynet sås tydelig perkolat påvirkning af opgravet rørledning ifm. opbrydning og optagning af belægninger og brønde samt ledninger på den tidligere affaldshåndteringsplads på arealet for den kommende enhed 3.

Miljøstyrelsen kunne ikke vurdere årsagen til perkolat opstuvning i udgravningerne, men mener ikke, at al perkolat fra enhederne 1 og 4 opsamles i perkolattanken. Miljøstyrelsen forventer at indskærpe, at perkolat fra hver deponeringsenhed skal føres i gravitationsledninger frem til perkolat-samletank via pumpebrønde i henhold til vilkår 6.1 i revurderet miljøgodkendelse af 30. september 2005. Se mere under "uheld".

*Figur 20. Perkolat i udgravning. Der ses afløb fra den tidligere affaldshåndteringsplads i den kommende enhed 3.*

*Det er regnvandsfortyndet perkolat fra "uheldet" i hjørnet ved enhed 1 og 4.*

*Der har langs enhed 1 været en grøft til opsamling af overfladevand fra den tidligere plads til neddeling af brændbart affald (kommende enhed 3).*

*Der var fra grøften langs enhed 1 et rørlagt afløb videre til grøften, som er vist på billederne.*

*Ved start af "uheldet" med udstrømmende perkolat fra "perkولاتomme" i skråningen i hjørnet af enhed 1 og 4 løb der således perkolat ud i grøften langs enhed 1 og via den fortsat eksisterende rørlægning videre til grøften, som ses på billederne.*

*Ifm. "uheldet" løb der kun en mindre mængde perkolat til den på billedet viste grøft, som efterfølgende er blevet fyldt mere op ved regnvandshændelser efter "uheldet"*

*Den regnvandsfortyndede perkolat i grøften er efterfølgende pumpet til perkolattank - og rørlægning samt grøft vil blive fjernet i forbindelse med det fremadskridende arbejde med etablering af enhed 3.*

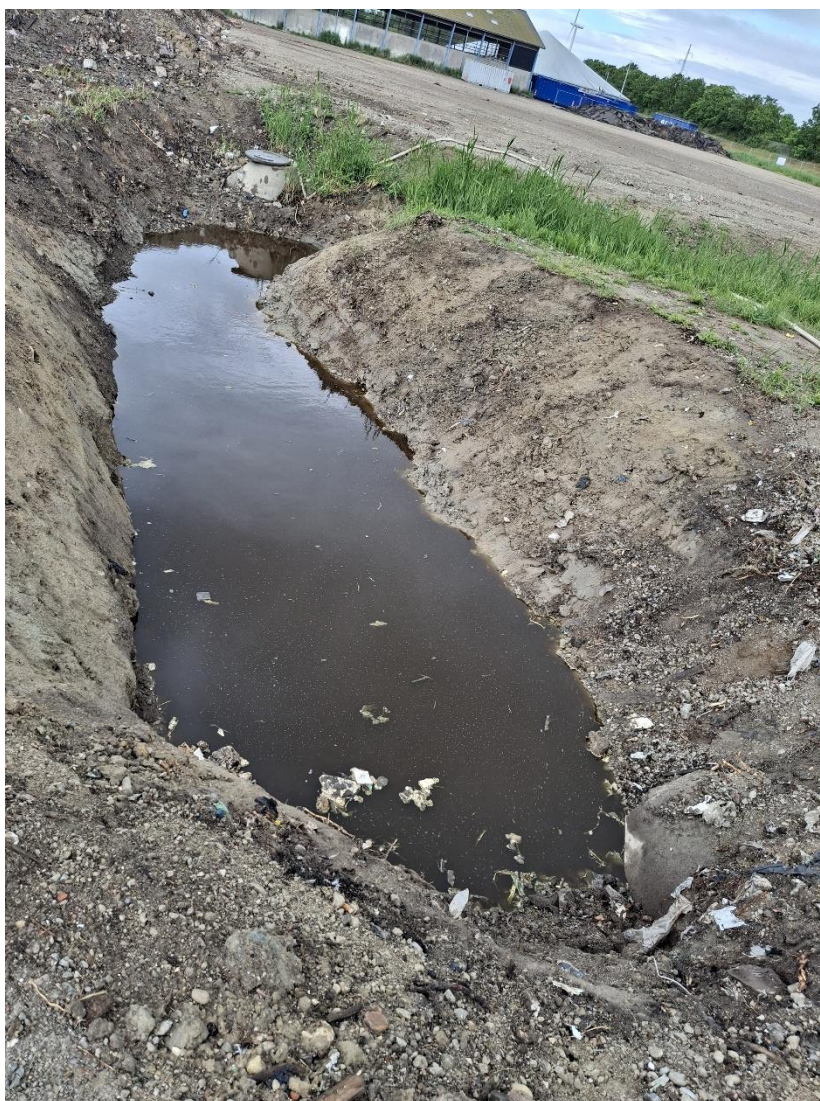
*Figur 21. Perkolatpåvirkning i udgravning ved samlebrønd fra den tidligere affaldshåndteringsplads.*

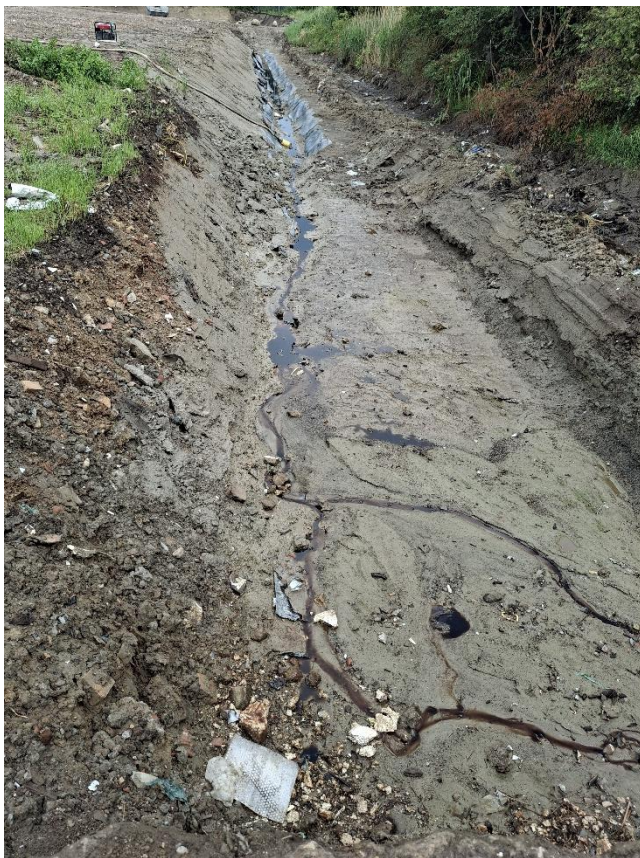
Den 2. juni 2026 modtog Miljøstyrelsen orientering om, at der den 27. maj 2026 skete et uheld i forbindelse med afgravning af voldkant på de gamle enheder (1 og 4). Som følge af uheldet, løb der perkolat lignende væske ud af cellerne.

Virksomheden oplyste, at der var løbet i omegnen af 30-45 m<sup>3</sup> perkolat ud og at det er blevet pumpet i perkolattanken. Dette er beregnet med baggrund i driftstid på pumpe og dennes

*Figur 22. Del af det perkolat påvirkede område langs enhed 1. som sås på tilsynsdag.*

Miljøstyrelsen forventer at indskærpe, at sådanne hændelser skal meddeles til tilsynsmyndigheden straks.

Det er aftalt, at virksomheden undersøger dræn i dette område, da perkolat burde være afdrænet og ikke burde kunne træde ud af enhedens side. Dette er bestilt og bliver opstartet i løbet af august måned. Miljøstyrelsen forventer at få fremsendt undersøgelsen, når den foreligger.

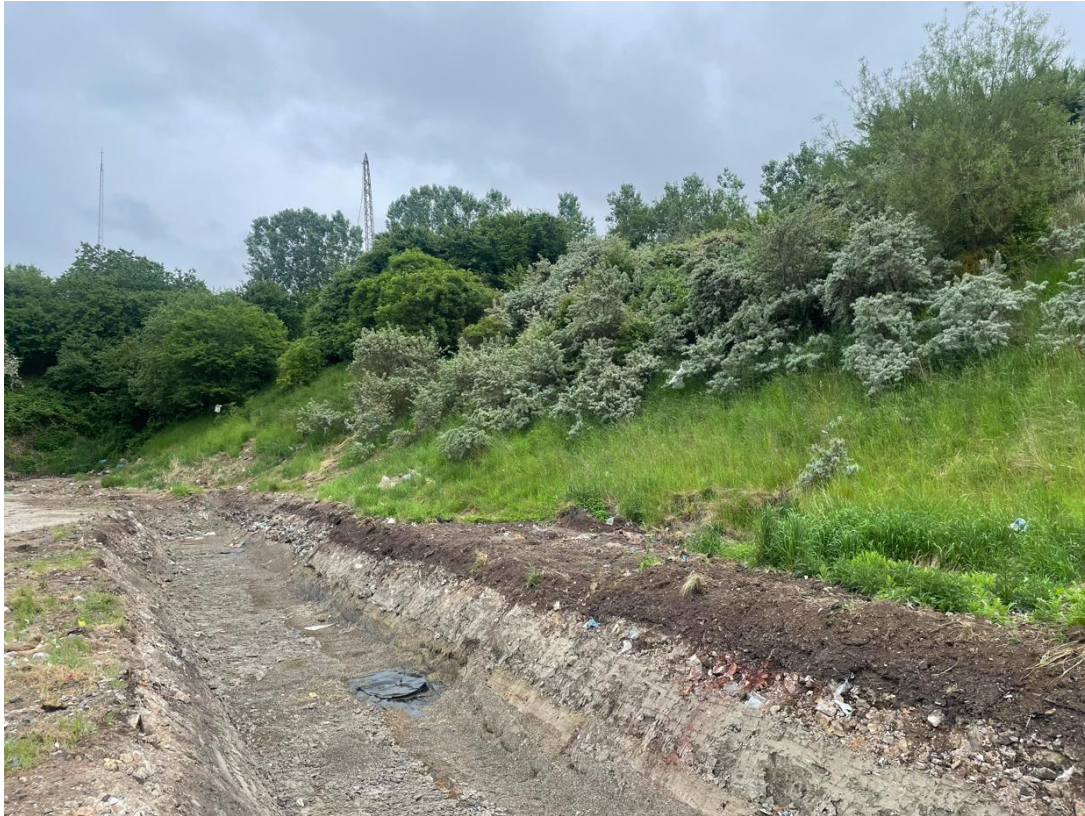
I forbindelse med etablering af enhed 3 kunne det konstateres, at fritlagt membran er overskredet af tidligere etablerede celler 4 og 1. Dette kan have ledt til at perkolat fra denne del af enhederne ikke er opsamlet i dræssystem, men er løbet ud over membran og har givet anledning til jordforurening.

*Figur 23. Etablerede enheder er skredet og overskrider barrierer, her deponeringsenhed 4.*

Miljøstyrelsen forventer at indskærpe vilkår 6.1 i revurdering af miljøgodkendelse for Audebo Miljøcenter af 30. september 2005.

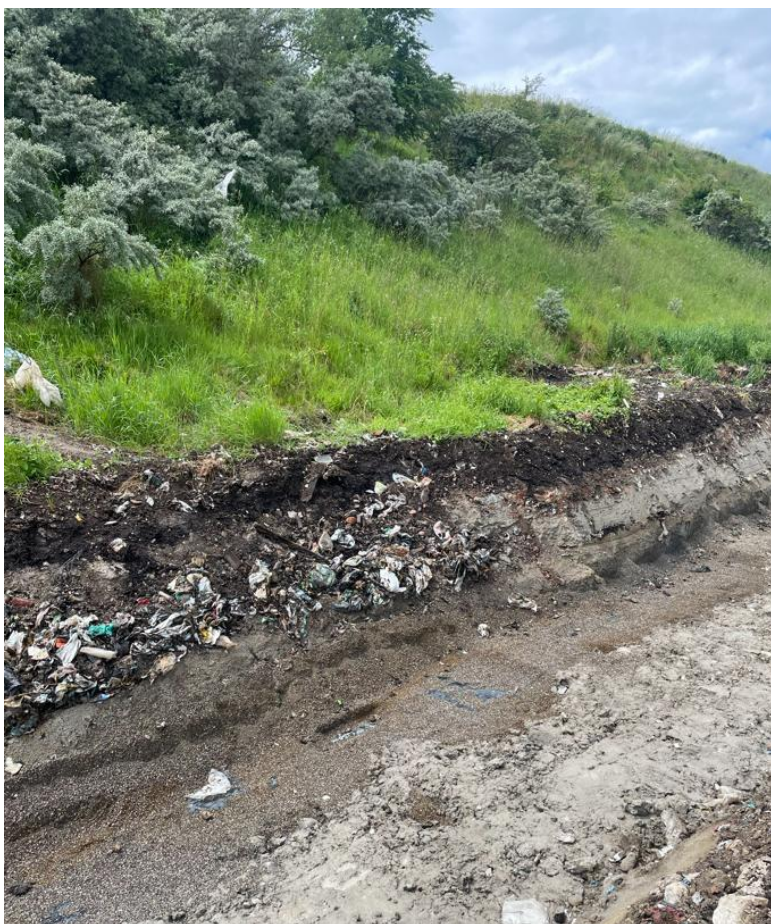
Figur 24. Der sås tydeligt affald fra udskredne dele af enhed 4, som overskrider det afdrænedes område for enheden.

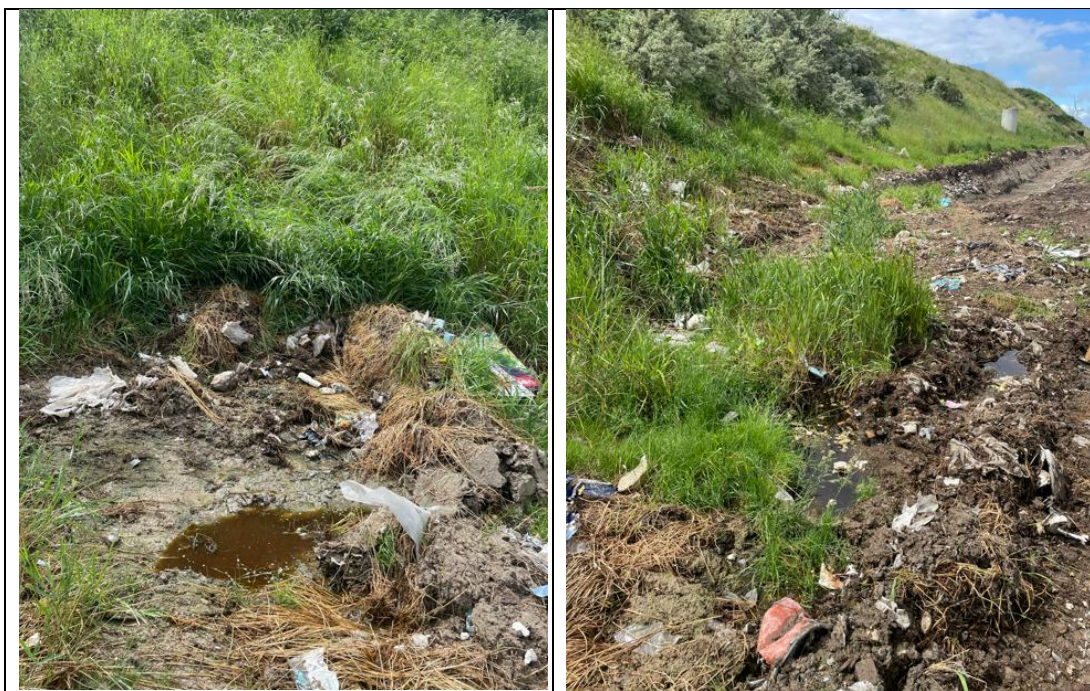
Figur 25. Der sås udtrædende perkolat fra de dele af enheder 1 og 4 som var skredet ud over membranlagt areal.

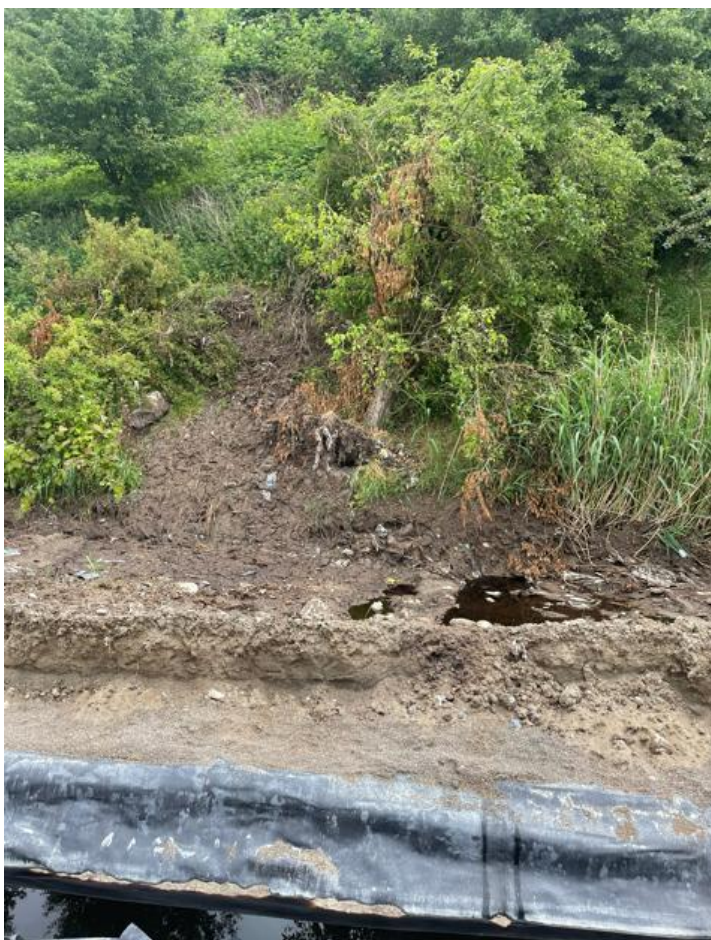
*Figur 26. Perkolat ses i udskredet del af celle 1, som ligger over membranvold.*

Miljøstyrelsen gør opmærksom på, at affald fra de gamle enheder ikke må give anledning til perkolatpåvirkning af enhed 3, jf. vilkår B15 i miljøgodkendelse af enhed 3 af 19. januar 2026. *"Der skal være hydraulisk adskillelse mellem enhed 3 og alle andre enheder (1, 4, 5 og 7)."*

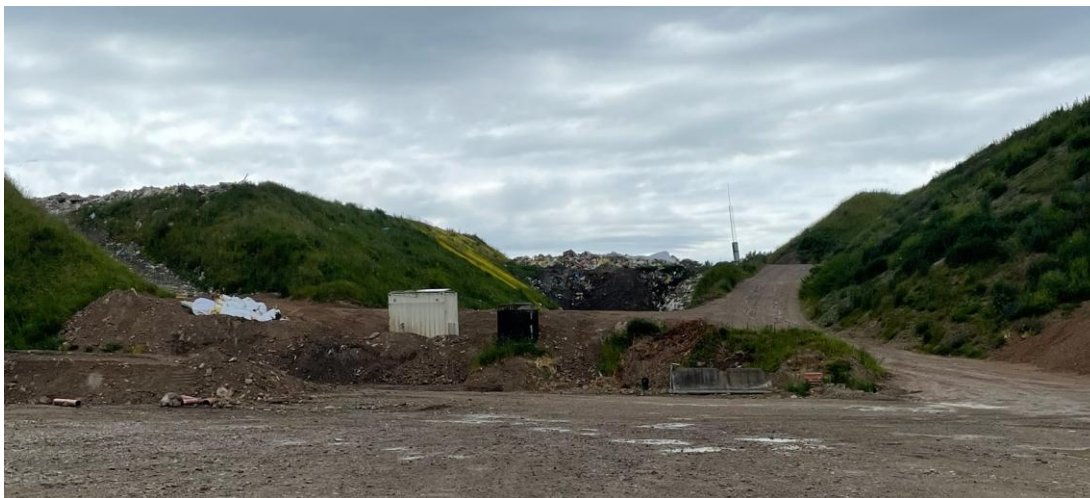
Argo har i maj 2026 fremsendt spørgsmål til sikkerhedsstillelse til Miljøstyrelsen, idet dette spørgsmål på tidspunktet for tilsynet ikke er besvaret, er der ikke givet accept til at V'et mellem enhederne 5 og 7 kan opfyldes.

Miljøstyrelsen kunne konstatere at der var en tydelig opfyldning af V mellem enhederne 7a og 5.

*Figur 27. V'et, deponering af mineralsk affald mellem enhederne 5 (blandet affald) og enhed 7 (mineralsk affald).*

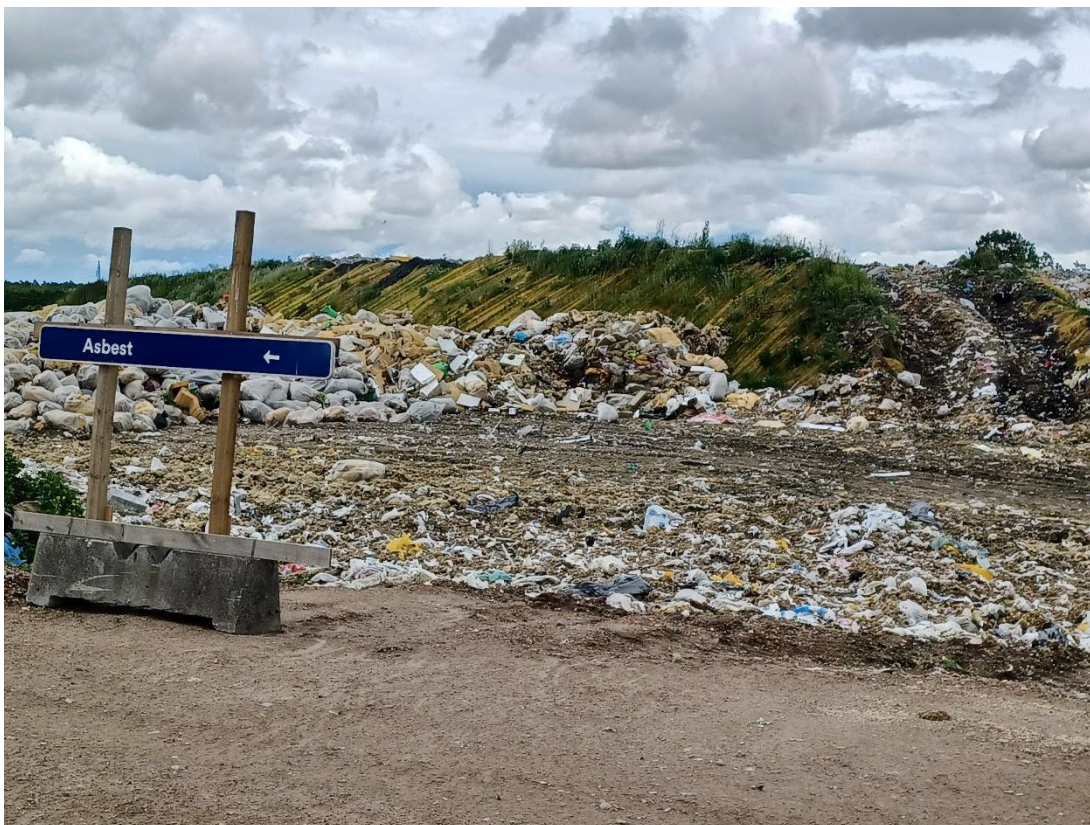
*Figur 28. Affald opfyldt i V'et mellem enhederne 5 og 7. I baggrunden ses signalnet udlagt på enhed 5.*

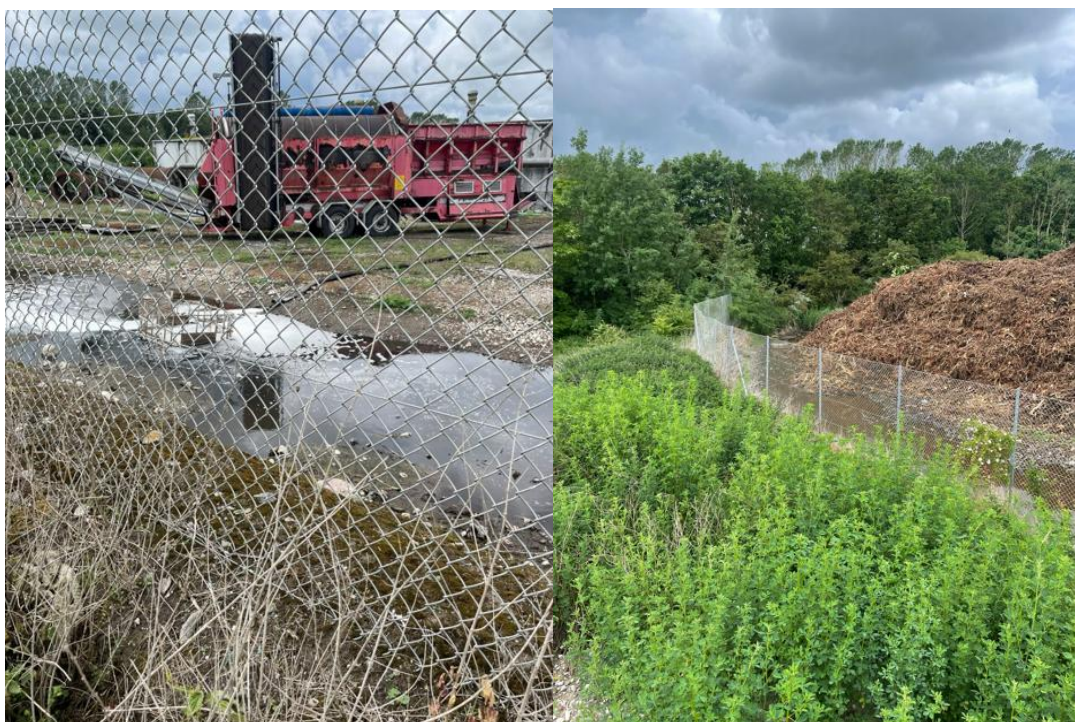
På tilsynet blev der konstateret at BIO VÆKST, som lejer sig ind på Argos areal, udledte synligt belastet vand til en form for omfangskanal omkring komposteringsbunkerne på virksomheden.

Idet der ikke kunne ses nogen synlig afgrænsning af omfangskanalen, kan der forekomme tilledning af næringsbelastet vand til omgivende jord og Argos omfangskanal.

*Figur 29. Der blev pumpet overfladevand fra virksomheden BIOVÆKST i en intern kanal som omkranser virksomhedens oplag af komposterbart materiale.*

Disse iagttagelser meddeles Holbæk kommune som er miljømyndighed for virksomheden, men er medtaget i tilsynsrapporten, da aktiviteten kan have påvirket Argos drift i form af jordforurening og belastning af omgivelserne herunder omfangskanal.
