## Tilsynsrapport til offentliggørelse

| Virksomhedens navn | Audebo Miljøcenter |
| Tidspunkt for tilsynet | 09. juni 2026 |

| Tilsynet omfattede | <ul style="list-style-type: none"> <li>- Generel besigtigelse - rundring på deponi og anlæg for biaktiviteter, vaskeplads og værksted</li> <li>- Miljøstyrelsens kampagnetilsyn 2025-2026</li> </ul> |

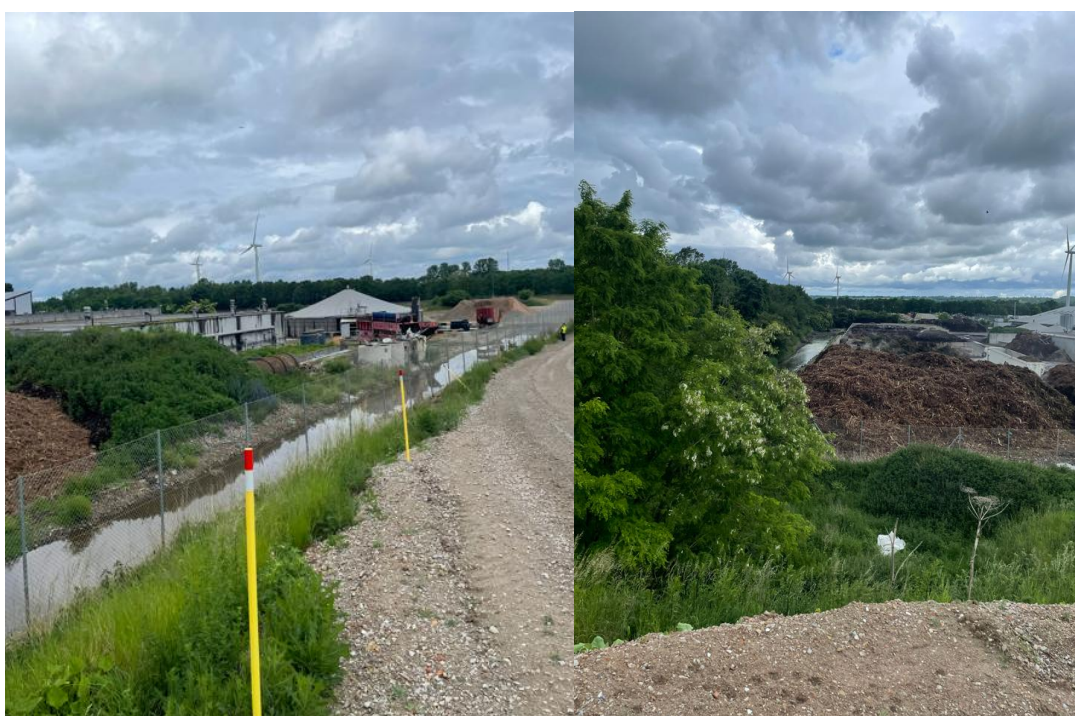
*Figur 30. Kanal omkranser virksomheds BioVækst aktiviteter og stopper ved Miljøcenters omfangskanal.*

Det var ikke muligt, at vurdere om virksomhedens omfangskanal kan påvirke deponiets omfangskanal. Dog vurderer Miljøstyrelsen, at BioVæksts aktiviteter, kan have påvirket arealet udenfor virksomhedens driftsområde, dette skal undersøges.

Den 16. juli 2026 oplyste Audebo Miljøcenter til Miljøstyrelsen, at der er ingen forbindelse mellem "grøften" rundt om Biovækst og omfangskanalen rundt om Audebo Miljøcenter.
