Dato 24. november 2025  
Sagsnr. 25/38985

### **Afrapportering af miljøtilsyn og styrket affaldstilsyn hos Circle K, Kongevejen 26, 3000 Helsingør**

| Generelle oplysninger | |
|---|---|
| Virksomhedstype | Benzinstation med vaskehal |

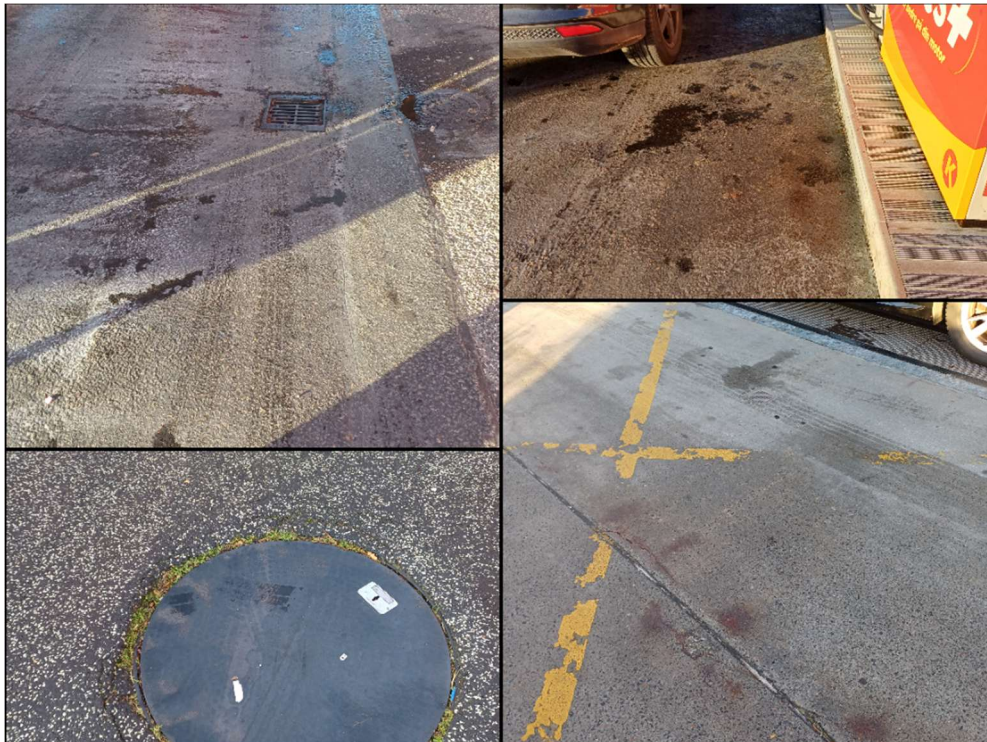
Ved påfyldningspladser og tankningspladser var der fast og tæt belægning bestående af beton uden tegn på nævneværdigt spild. Der var ryddeligt og pænt.

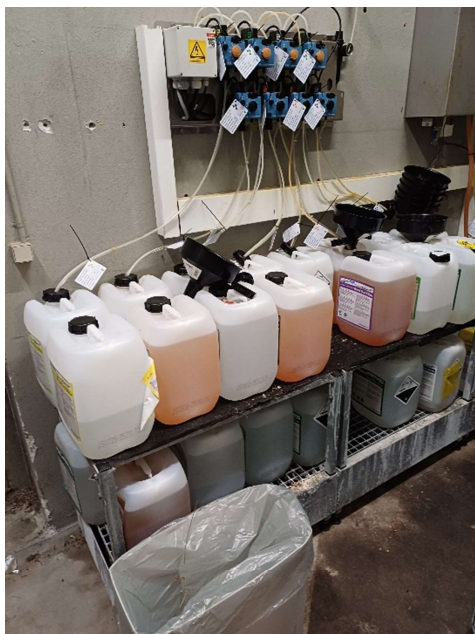
Dokumentation for kemiforbrug er fremsendt inden tilsyn. Alle produkter er svanemærkede. Vaskemidler til vaskehallen var opbevaret korrekt på spildbakker.

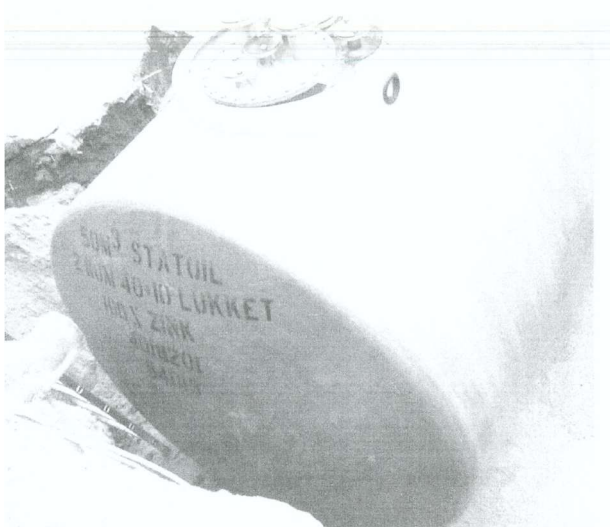
Billede af tank 2+3 (fra tankattest)

Efter tilsynet blev der fremsendt dokumentation for tanken, der står listet som Tank 40 m<sup>3</sup>+10 m<sup>3</sup>. Dette er en dobbeltvægget tank, der ikke skal inspiceres. Den er overvåget med manometer og dokumentation er i egenkontrolrapporten fra TSG. Denne tank benævnes tank 2+3.

- Tank 1, enkeltkammer: næste inspektion: 2029
- Tank 2+3, dobbeltvægget tank, 40 + 10, fra 2001.
- Tank 4, enkeltkammer: næste inspektion: 2029

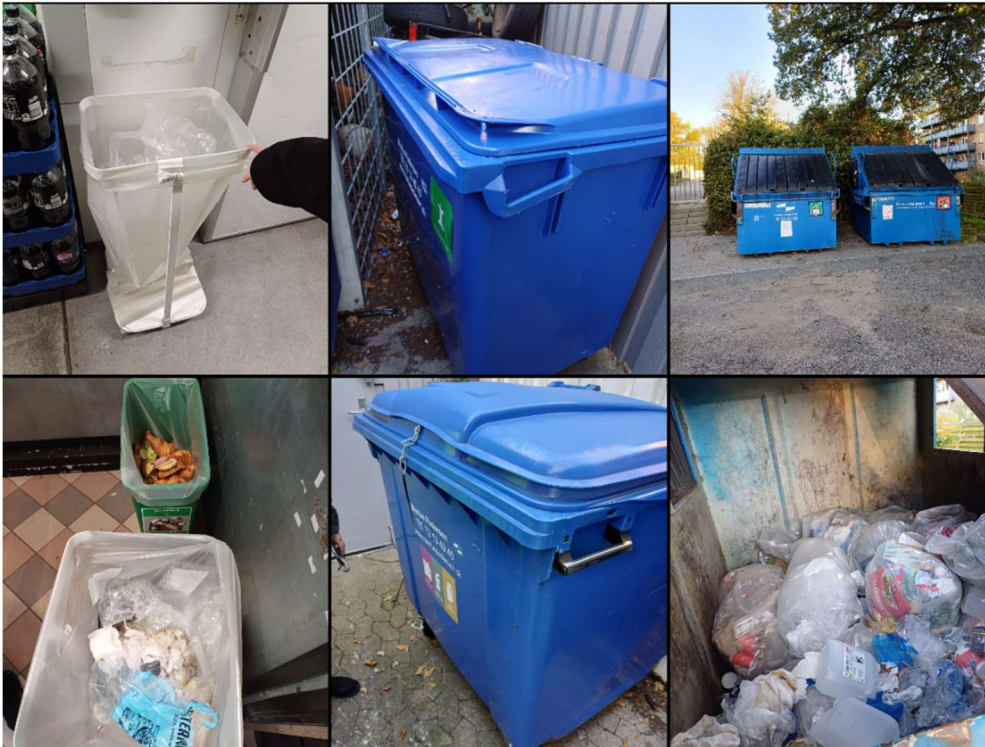
Alt fra forplads kommer til rest. De arbejder på at få det opdelt i fraktioner fra hovedkontorets side. Sorteringen i butikken og baglokalet kan godt optimeres og især ved at få sat piktogrammer på beholderne, så det er nemt at se, hvad der skal smides ud i hvilke beholdere. Dette er udført umiddelbart efter tilsynet og dokumentation er fremsendt.

| | Har<br>indsamling | Skal etablere<br>indsamling | Forbedre<br>sortering | Kommentar |
|---|---|---|---|---|
| Er der tydelig skiltning? | Ikke på alle beholdere. | | | |

Vi anbefaler at I fortsætter det gode sorteringsarbejde og vurderer behovet for nye fraktioner løbende.
