Tilsynsrapport til offentliggørelse

Virksomhedens navn	Sengeløse Losseplads
Virksomhedens adresse	Kohøjvej 8, 2640 Hedehusene
CVR nummer	64141112
Virksomhedstype	5.4 Deponeringsanlæg >10 t/dag eller kap. >25.000 t
Tidspunkt for tilsynet	09.07.2020
Baggrunden for tilsynet	Opfølgning på foregående tilsyn
Varsling af tilsynet	Tilsynet var uvarslet. Tilsynet foregik alene udendørs, det primære formål var at føre tilsyn med måleren på perkolat tanken.
Deltagere fra virksomheden	Ingen deltagere fra virksomheden
Øvrige deltagere	
Tilsynet udført af	Patrik Leth Flyttov Jørgensen
Tilsynet omfattede	Overvågning af bortpumpet perkolatmængde
Materiale udleveret

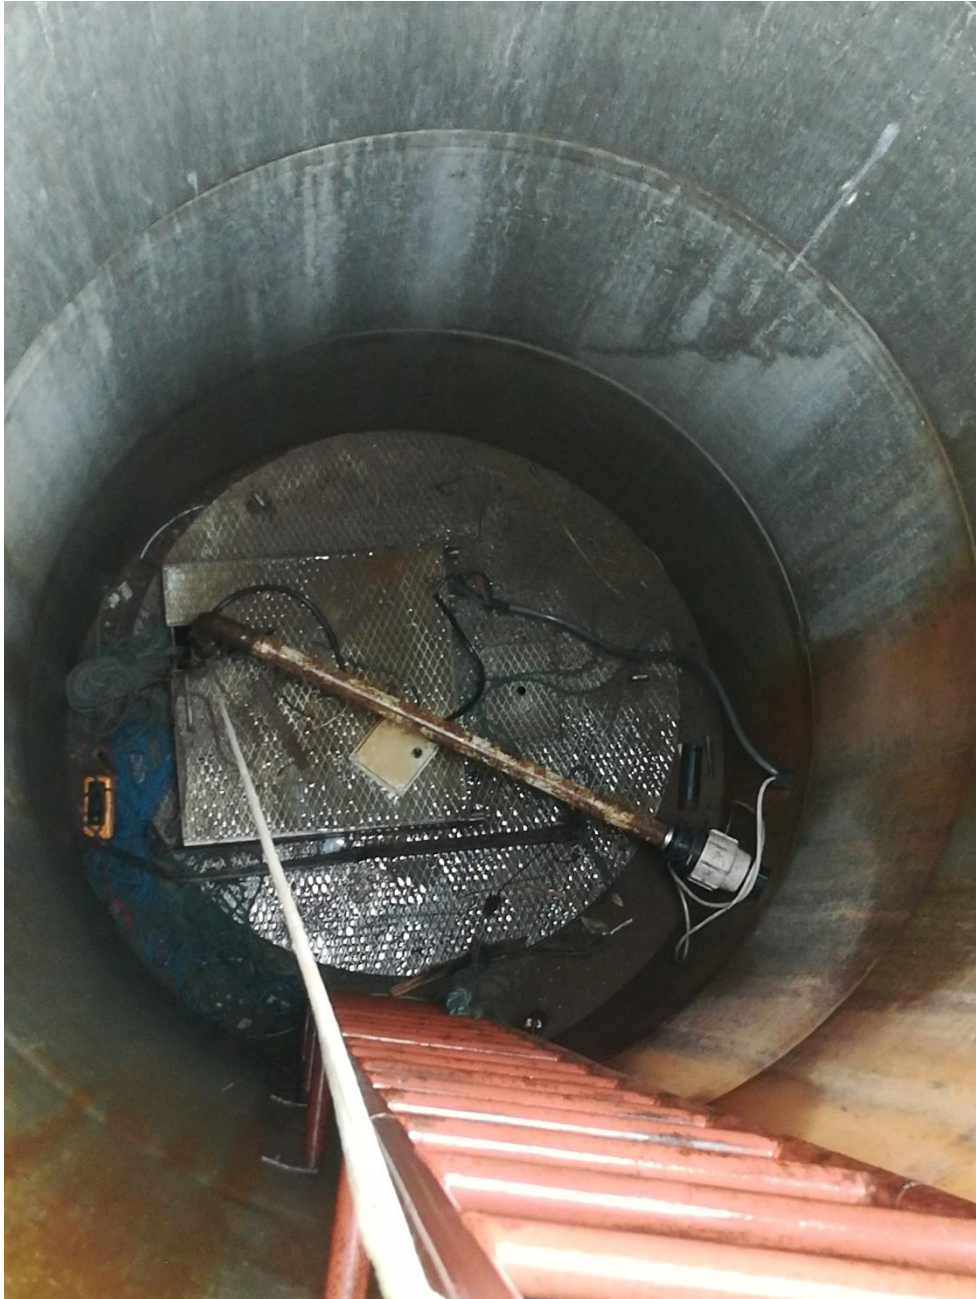
Fig. 2 Perkolatbrønden – Tilsynsførende kunne ikke høre at pumpen var aktiv. Pumpen burde starte automatisk, når vandstanden når en indstillet højde.

Det kan ikke understreges kraftigt nok, at opsamling og bortledning af perkolat og kontrol heraf er helt afgørende. Jf. vilkår 4.2.1. i miljøgodkendelsen for Sengeløse Losseplads skal perkolat opsamles og afledes til kommunalt renseanlæg. Miljøstyrelsen indskærper dette vilkår, jf. særskilt dokument med indskærpelse.

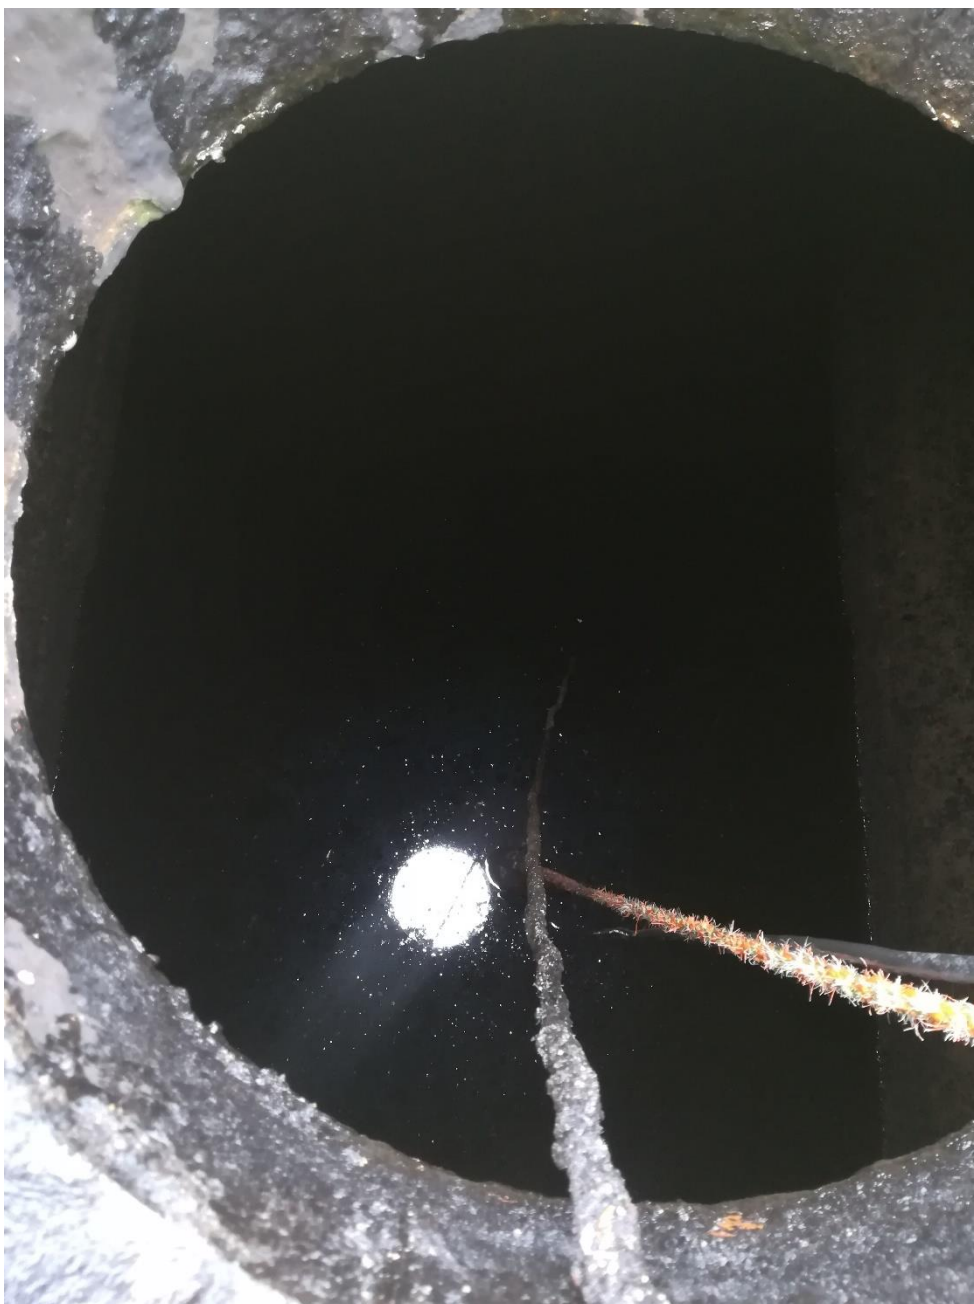
Fig. 3 Perkolat tanken, der har et vandspejl.
