Tilsynsrapport til offentliggørelse

Virksomhedens navn	Thyholm Losseplads
Virksomhedens adresse	Kalkværksvej 20, 7790 Thyholm
CVR nummer	29189951
Virksomhedstype	5.4 Deponeringsanlæg >10 t/dag eller kap. >25.000 t
Tidspunkt for tilsynet	15.05.2018
Baggrunden for tilsynet	Basistilsyn og kampagnetilsyn vedr. monitoringsboringer
Varsling af tilsynet	Tilsynet er varslet med brev af 30. april 2018
Deltagere fra virksomheden	Dennis Rosenblad Noe og Georg Sabroe
Øvrige deltagere	
Tilsynet udført af	Benedikte Vandsø Christensen og Louise Bjerregaard Madsen
Tilsynet omfattede	Oplag på genbrugspladsen samt besigtigelse af den nye monitoringsboring med DGU nr. 44.643
Materiale udleveret

Kampagnetilsyn – Boringskontrol

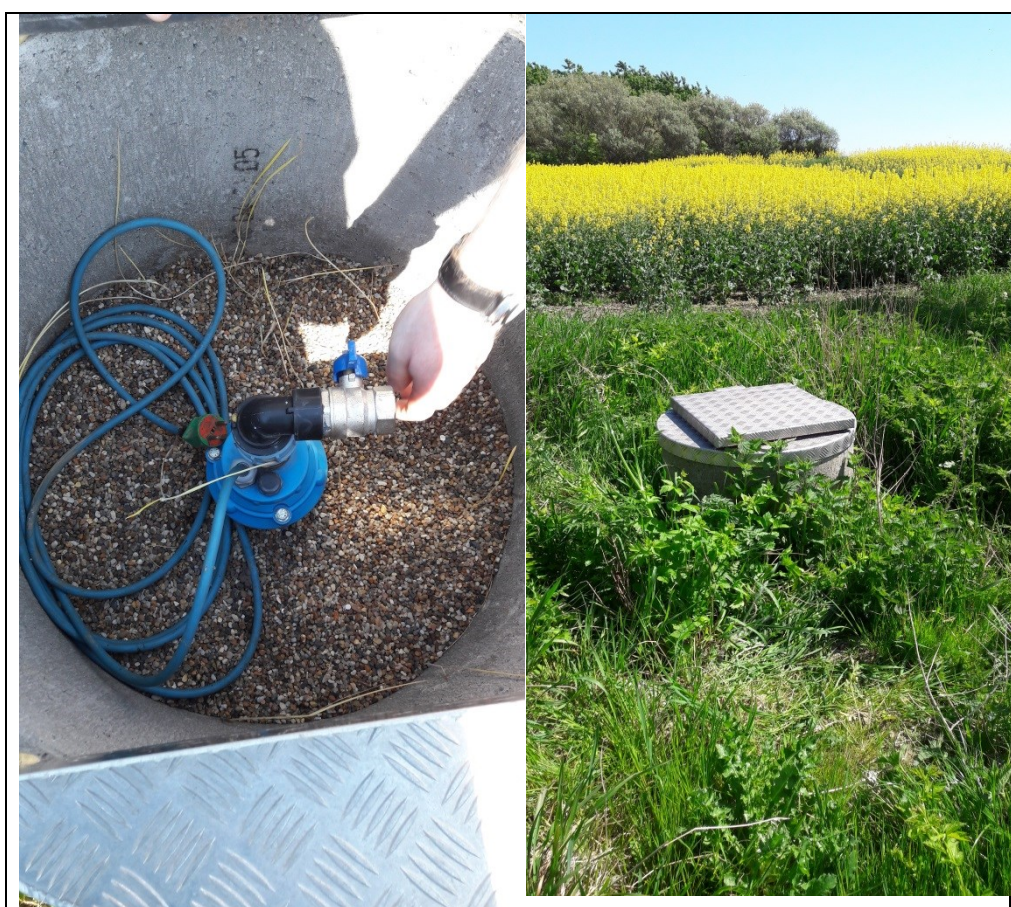
Boringen er etableret i 2016 med påkørselssikring og et kraftigt aflåseligt låg. Forerøret er forsynet med prøveudtagningshane og pumpe. Boringen var ikke forsynet med DGU nr.

Kig ned i boringen. Boringen er ikke forsynet med DGU nr. eller lås.

Boringen er placeret i hegnet vest for Thyholm losseplads

Miljøstyrelsen anbefalede at boringen blev forsynet med DGU nr. og aflåst låg.

1. Det anbefales, at den nyetablerede boring forsynes med DGU nr. og at boringen aflåses.
2. Det blev aftalt, at Struer Kommune undersøger, hvad der skal klarlægges eller hvilke oplysninger, der skal indhentes om pladsen og om området for at kunne vurdere, om pladsen evt. kan overgå til passiv tilstand. Oplysningerne indsendes sammen med årsrapporten for 2018.

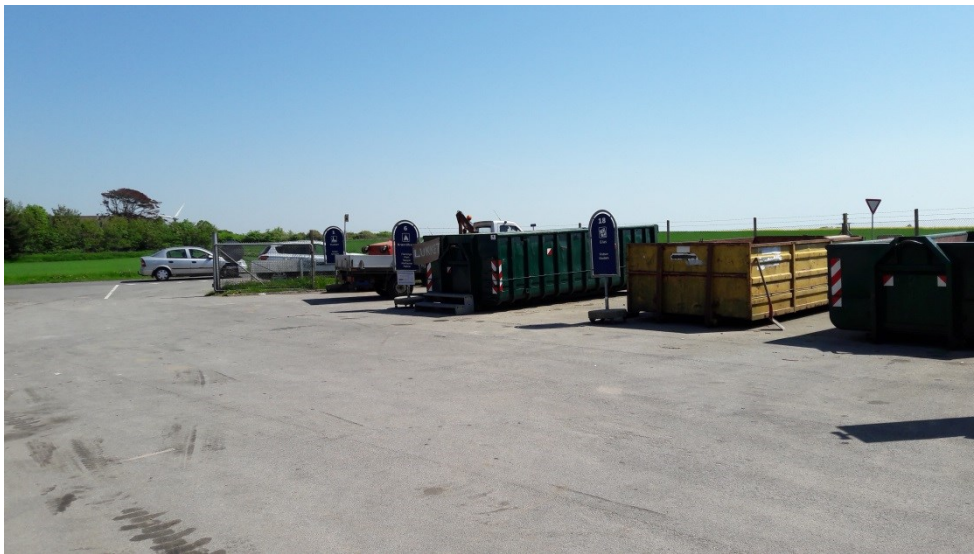
Genbrugspladsen blev besigtiget. Pladsen er etableret med fast belægning. Alt affald, bortset fra haveaffald og tegl- og betonaffald står i containere. Containerne på pladsen er skiltet fint.

Forud for tilsynet var en hydraulikslange på en rende-graver sprunget læk, hvilket kunne ses på belægningen foran containeren til brændbart affald. Den spildte olie var suget op af kattegrus og fejet væk. At fast belægning på pladsen er relevant, viser sådan et uheld.

Containere til de forskellige affaldsfraktioner på den øverste del af genbrugspladsen.

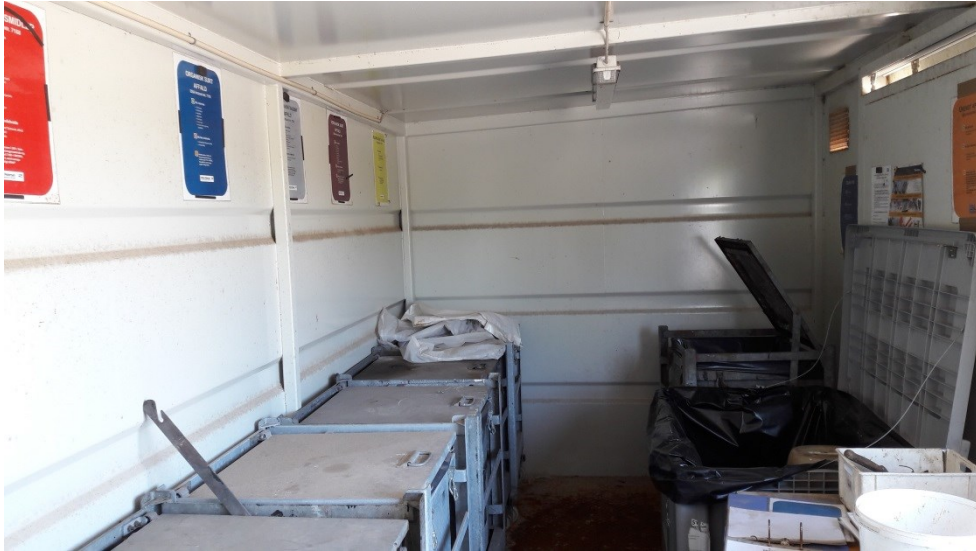
Kemikalierummet blev besigtiget. Der er ingen afløb i rummet. Affaldet fordeles i containere, og der er fin skiltning i rummet. Containeren er aflåst, når pladsen holder lukket.

Et kig ind i kemikalierummet

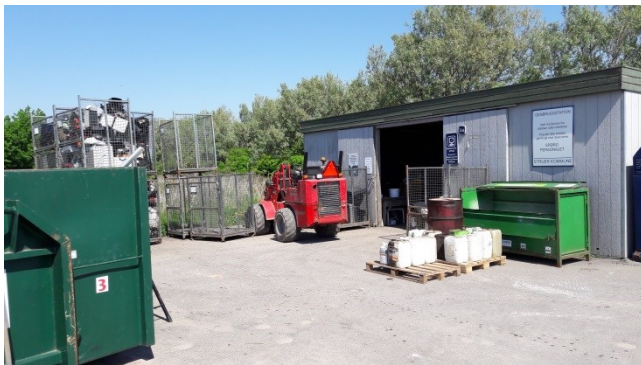
Bygningen til diverse affaldsoplæg blev besøgt. I bygningen opbevares elektronikaffald, tom emballage, akkumulører, hvidevarer mm. På gulvet så det ud som om, der var spildt olie, men det blev oplyst, at driftsleder ikke var bekendt med, at der havde været spildt olie i rummet. Der var ikke olieoplæg i rummet. Måske det var fugt.. Det er ikke normal procedure, at farligt affald står udenfor på pladsen, men der var dagen forinden kommet et større parti farligt affald, som skulle distribueres videre.

Bygning til elektronikaffald mm.

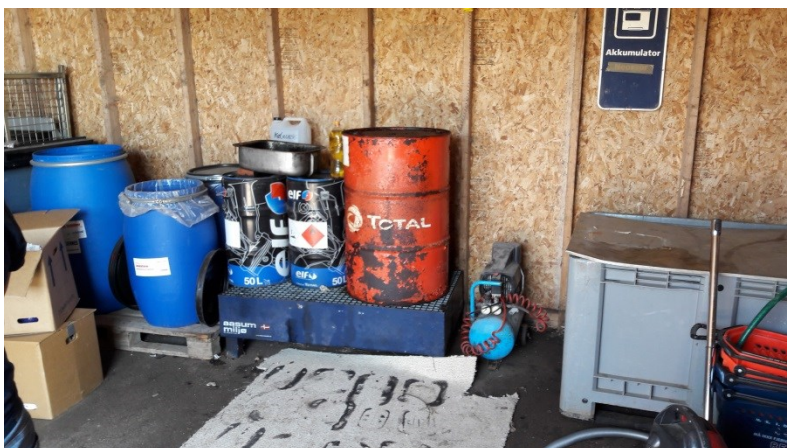
Tom emballage

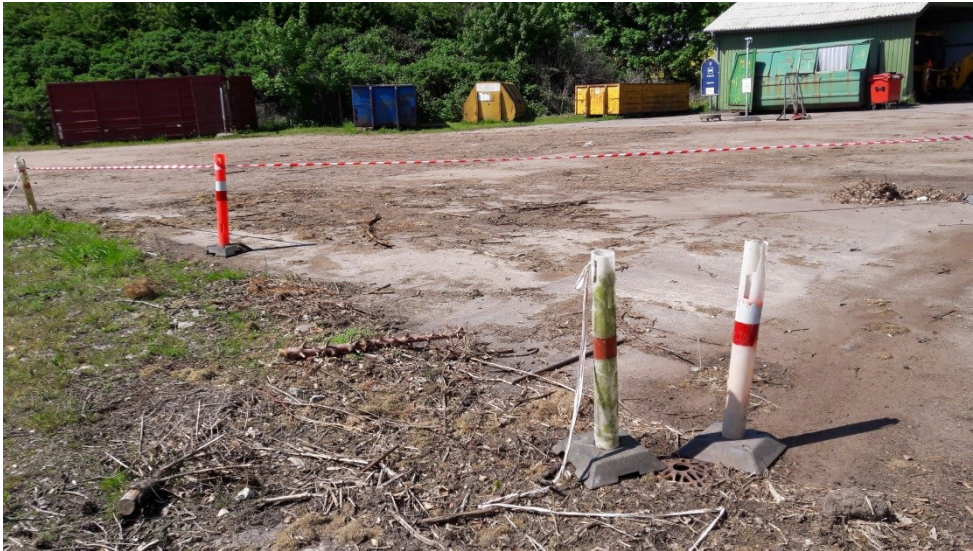
Den nederste del af genbrugspladsen blev besigtiget. Området er ikke befæstet bortset fra arealet til tegl- og betonaffald. Det blev oplyst, at der skal laves ny belægning på arealet for tegl og beton. Der er ikke vilkår i godkendelsen om, at der skal være fast belægning under containere og affaldsoplag.

På pladsen stod der containere til asbest og hvidevarer. Containerne var fint skiltet.

Containere på den bageste del af genbrugspladsen.
