## Tilsynsrapport til offentliggørelse

Virksomhedens navn	Miljøanlæg Skagen
Virksomhedens adresse	Buttervej 66, 9990 Skagen
CVR nummer	30179358
Virksomhedstype	5.4 Deponeringsanlæg >10 t/dag eller kap. >25.000 t
Tidspunkt for tilsynet	14. september 2016
Baggrunden for tilsynet	Basistilsyn
Varsling af tilsynet	Tilsynet var varslet med brev af 8. september 2016
Deltagere fra virksomheden	Anne Dorthe Iversen og Svenn Lundholm
Øvrige deltagere	
Tilsynet udført af	Benedikte Vandsø Christensen og Nina Eberhardtzen Hansen
Tilsynet omfattede	Gennemgang af revurderet miljøgodkendelse af 15. december 2009 og Natur og Miljøklagenævnets afgørelse af 3. juli 2013. Besigtigelse af nedlukket deponeringsanlæg samt biaktiviteter.
Materiale udleveret

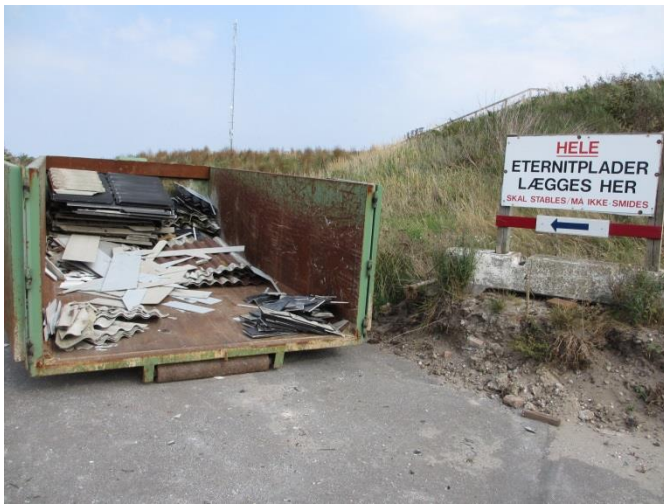
Fig. 2 Container til hele asbestplader.

Besigtigelse af container for asbestaffald. Containeren er beregnet til hele plader. På tilsynsdagen lå der knækkede plader og stykker i containeren.

Miljøstyrelsen påpegede, at knækket asbest skal være overdækket. Det blev oplyst, at der plejede at være en overdækket sæk til asbeststumper.

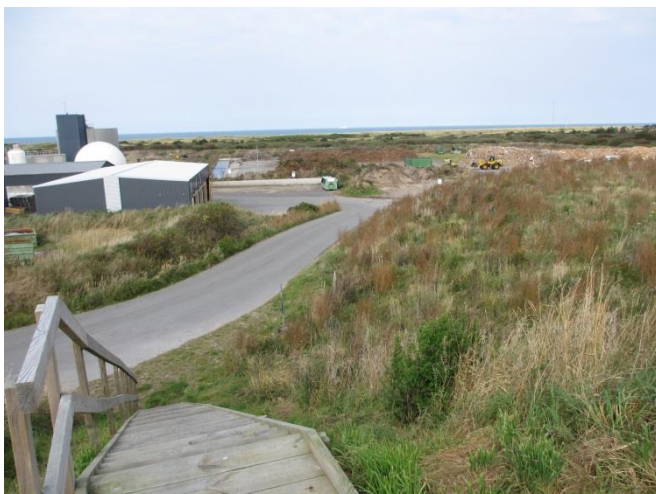
Fig. 3 Udsigt fra den nu helt nedlukkede losseplads til forplads for haveaffald, komposteringsplads og plads for forbrændingseget affald.

Forpladsen for haveaffald ryddes dagligt.

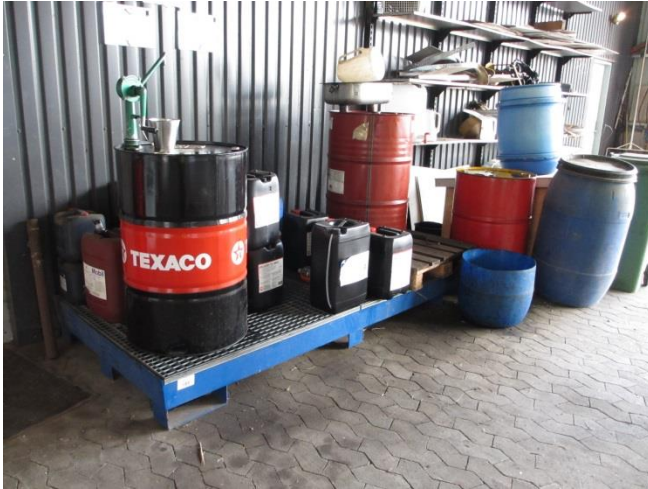
Fig. 4 Oplag af olie i hallen ved forplads for haveaffald.

Olieoplaget står på spildbakke og i hallen er der sump og olieudskiller.

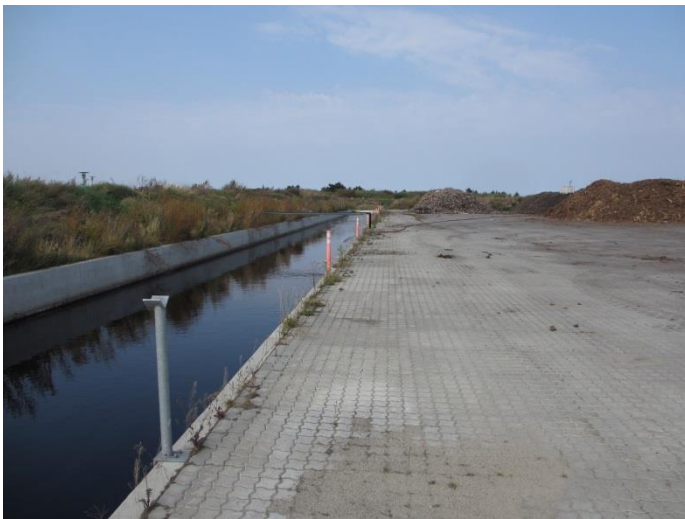
Fig. 5 Komposteringsplads med bassin til opsamling af overfladevand.

Der kan pumpes vand op fra bassinet, hvis der er behov for overrisling af komposten.

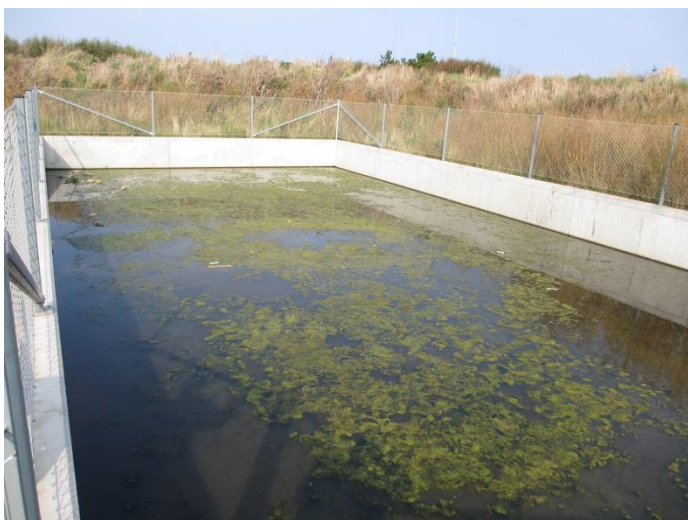
Fig. 6 Forsinkelsesbassinet nord for pladsen for forbrændingsegnet affald.

Bassinet fungerer som sandfang, idet udløbet fra bassinet er hævet lidt over bunden. Der er afløb fra bassinet, der løber til grøft langs Butterstien.

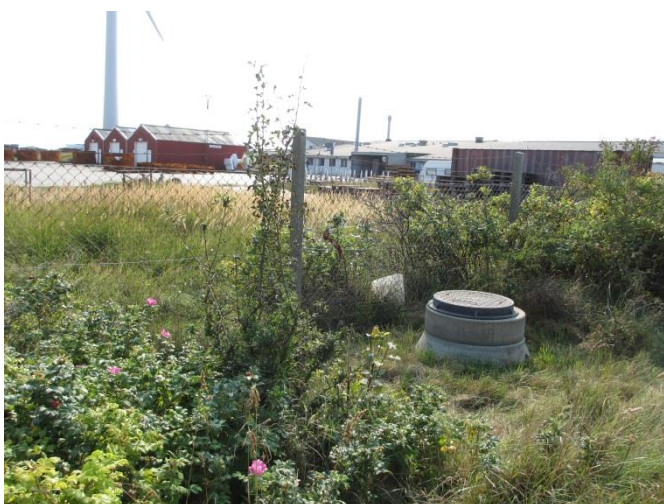
Fig. 7 Grundvandsboring SK3

Omkring enheden er der etableret 1 opstrøms grundvandsboring og 2 nedstrøms.

På tilsynsdagen blev borerne ikke besigtiget nede i. Det blev aftalt, at anlægget efterfølgende skulle indsende billeder som dokumentation for boringernes tilstand samt mærkning med dgu.nr.

Frederikshavn Affald har den 4. oktober 2016 indsendt opdateret driftsinstrukts, beredskabsplan samt fotodokumentation for, at grundvandsboringerne er i god stand og afmærket med DGU nr.

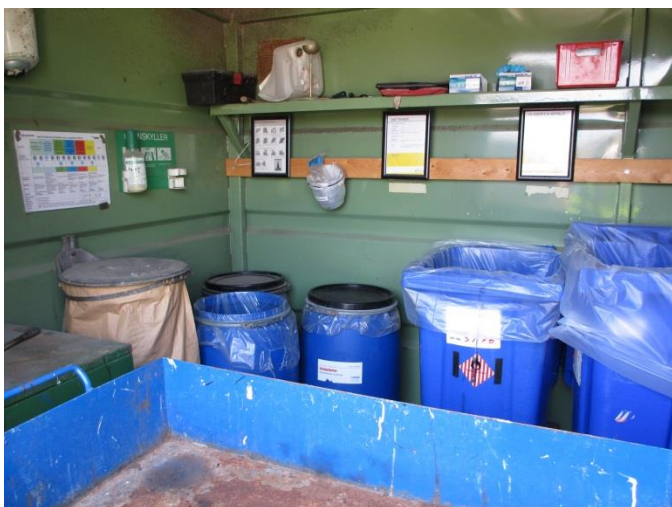
Fig. 8 Specialcontainerer med oplag af farligt affald.

Olieaffald opbevares i en dobbeltbundet tank, placeret inde i containeren. Der er opsamling i bunden af specialcontaineren.

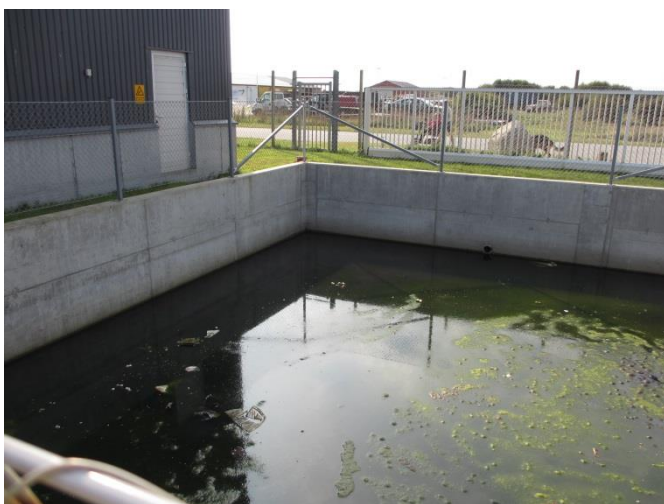
Fig. 8 Forsinkelsesbassin for overfladevand fra genbrugsplads.

Forsinkelsesbassin for overfladevand fra genbrugspladsen blev besigtiget. Bassinet er forsynet med afløb ind og ud, forhøjet i forhold til bassinets bund, således at det kan fungere som sandfang.

På tilsynet lå der meget affald i bassinet. Det blev oplyst, at der af og til fjernes affald fra bassinet.

Der er afløb fra bassinet via sandfang og olieudskiller til Buttergrøften.
