Tilsynsrapport til offentliggørelse

Tilsynsrapport

Virksomhedens navn	AFLD FASTERHOLT
Virksomhedens adresse	Fasterholtgårdsvej 10, 7400 Herning
CVR nummer	13814708
Virksomhedstype	5.4 Deponeringsanlæg >10 t/dag eller kap. >25.000 t
Tidspunkt for tilsynet	6. februar 2024
Baggrunden for tilsynet	Basistilsyn, anmeldt tilsyn
Varsling af tilsynet	30. januar 2024
Deltagere fra virksomheden	Mogens Thude og Julie Engell Dahl
Øvrige deltagere	Fra Herning Kommune: Morten Swayne Storgaard og Lene Hahn
Tilsynet udført af	Monica Klitgaard Hansen og Marianne Bager
Tilsynet omfattede	Biaktiviteter på anlægget
Materiale udleveret	-

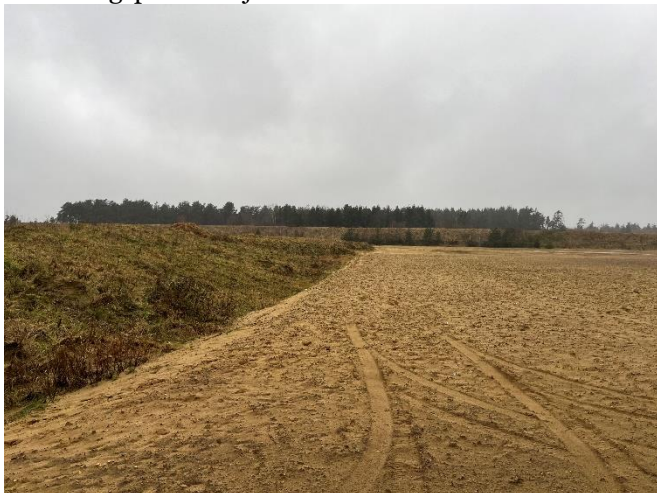
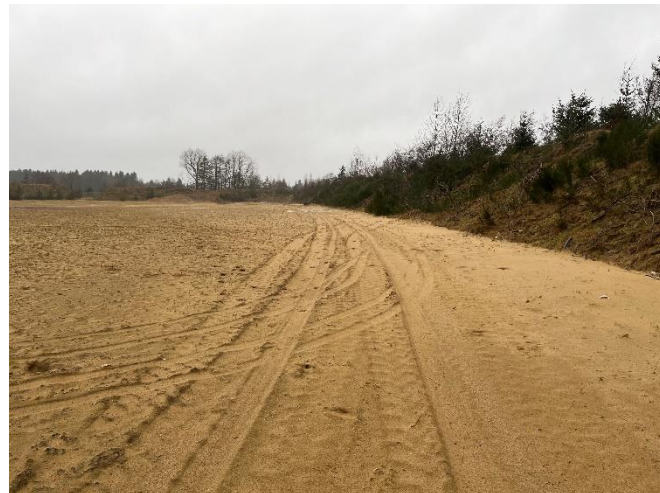
Det nordligste område er lejet ud til RGS Nordic, men der er endnu ikke påbegyndt aktiviteter på arealet. Ved tilsynet fremstår arealet udjævnet med sand/stabilgrus. Det blev forklaret, at plads vil blive etableret med belægning og en kørevej til området.

Figur 2 Plads for kommende jordbehandling ligger mod nord.

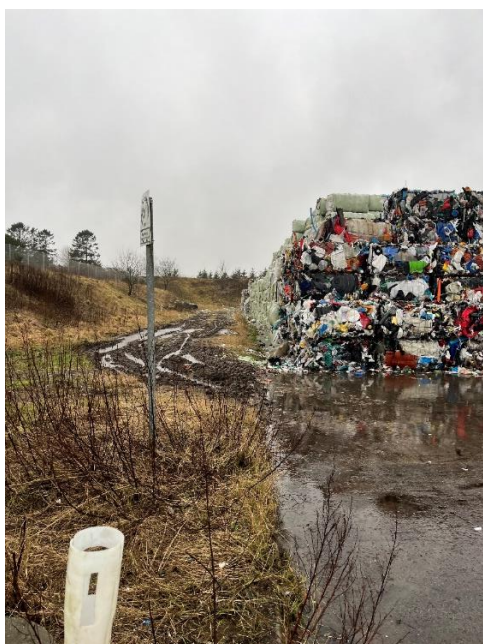
Figur 3 Ballelager: der er oplag af balleret affald til forbrænding og plastaffald til genanvendelse. Området skal opryddes for flyveaffald.

Ved tilsynet fremstår område med iturevne baller. Der skal ske oprydning af affald i området.

1. Område ved ballelager med iturevne baller. Der skal ske oprydning af affald i området.
2. På komposteringsplads ligger kompost ud over pladsens afgrænsning. Komposten skal holdes indenfor pladsens afgrænsning.
3. Der skal løbende ske opsamling af flyveaffald.

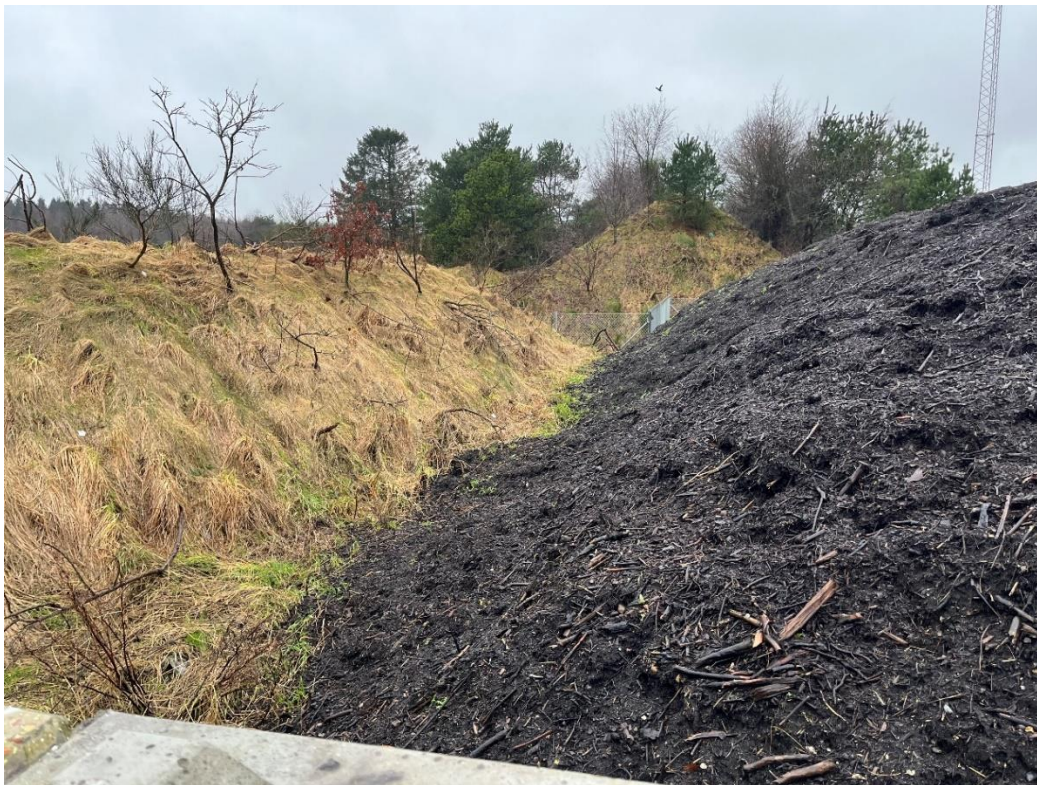
Ved tilsynet kunne konstateres, at kompost ligger ud over pladsens afgræsning, hvilket medfører risiko for spredning af afstrømmende forurenende stoffer.

Figur 4 Den afgrænsende mur er dækket med kompost.

Det henstilles, at affald holdes indenfor pladsens afgræsning.

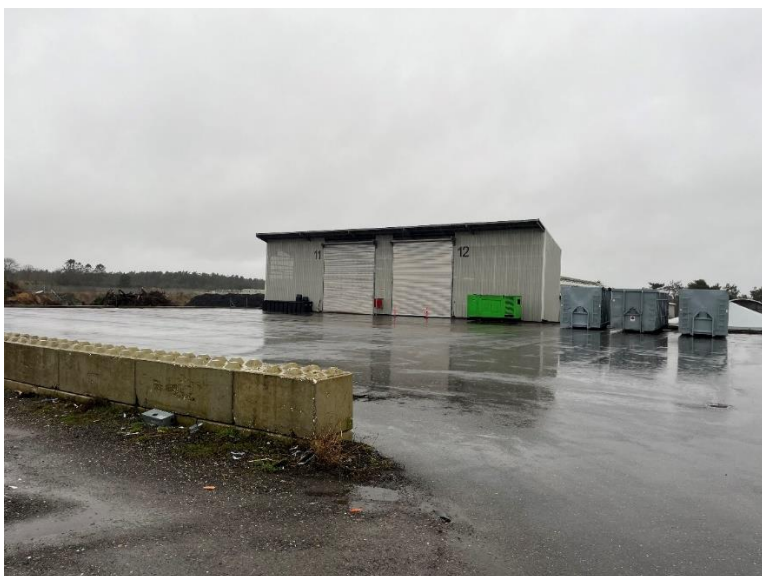
KOD hal med tilkørselsareal og gyllebeholder er udlejet til Bioman ApS. AFLD forventer, at virksomheden vil ansøge Herning Kommune om miljøgodkendelse til aktiviteten. Tilkørselsareal er etableret med asfalt, og hallen er lukket med automatiske porte.

Figur 5 Modtageområde foran hal til KOD affald.

Ved tilsynet er aktiviteten ikke påbegyndt. Hallen benyttes til mellemoplæg af papiraffald og en lille rest madaffald.

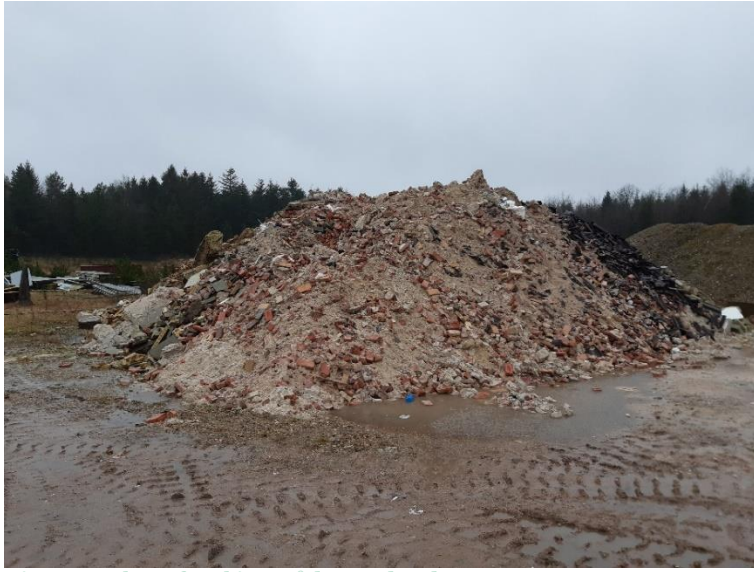
Entreprenøren Christian Vind har lejet det sydligste areal, område F. Her er oplæg og neddeling af beton og tegl.

Figur 6 Oplag af tegl i området mod syd.

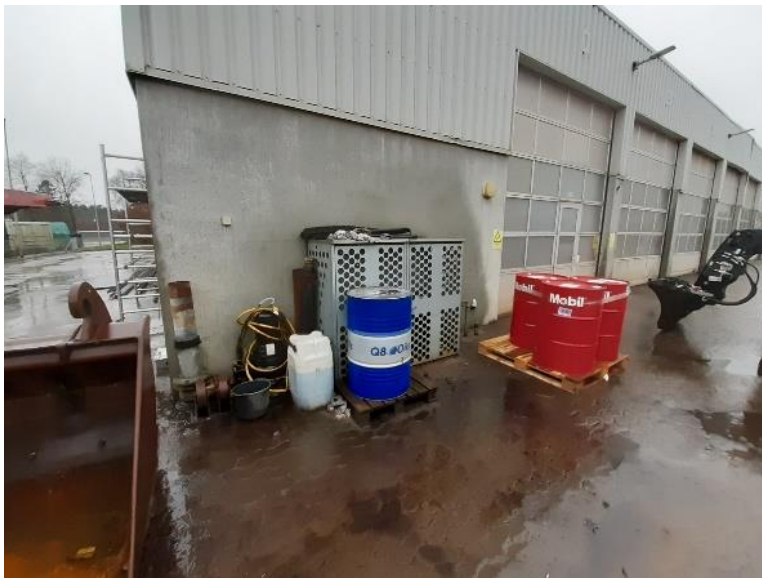
Udenfor værkstedshal er et oplag af nye olie og flydende affald. *Det blev ved tilsynet aftalt, at disse straks sættes indenfor.*

Figur 7 Udendørs oplag af nye olieprodukter og affald.

På tilsynet blev aftalt, at flydende produkter flyttes indendørs. Farligt affald skal opbevares indendørs, eller overdækket på impermeabelt underlag og med mulighed for opsamling af indeholdet af den største beholder.

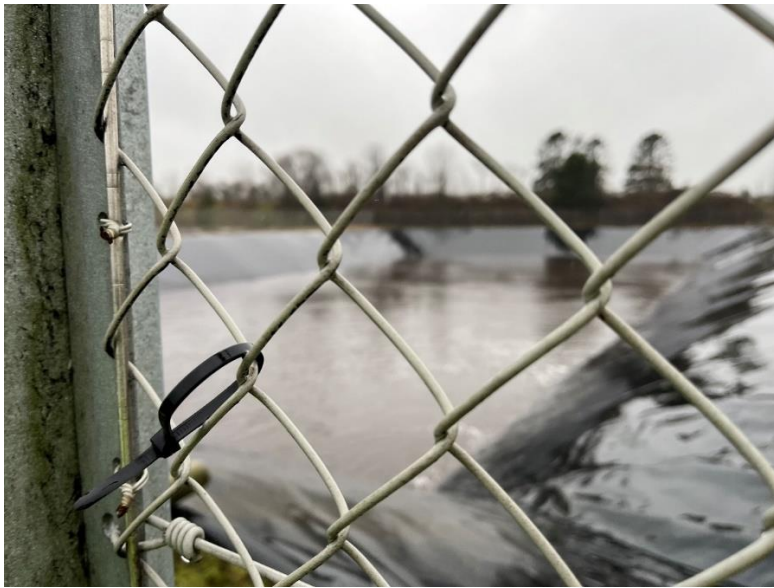
Det blev forklaret, at laguner til opsamling af overfladevand er ved at blive renoveret. De vil blive tømt for vand og samlinger svejst, når der kommer en periode med tørvejr.

Figur 8: Den ene af 2 laguner til opsamling af overfladevand.

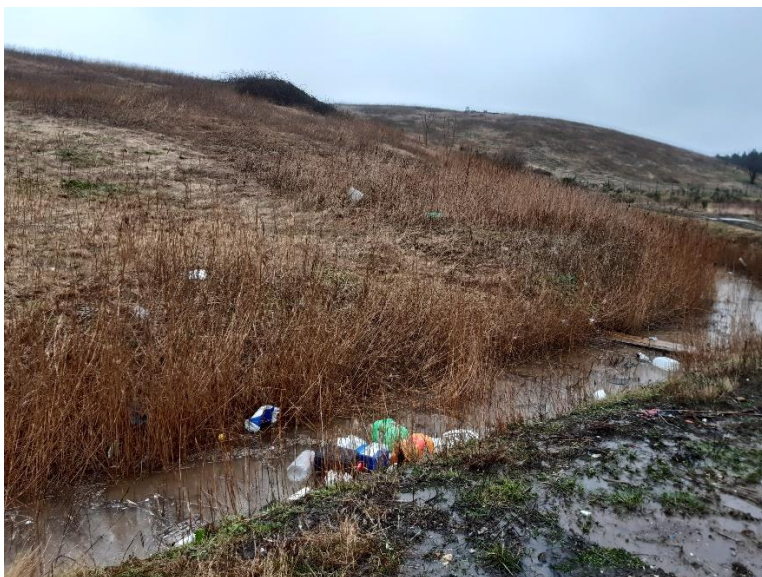
Der ses flyveaffald rundt omkring på anlægget. Det henstilles, at der løbende sker opsamling af flyveaffald. Det kunne dog konstateres, at en medarbejder på dagen for tilsynet indsamlede affald på FASTERHOLT GÅRDVEJ udenfor virksomhedens areal.

Figur 9 Flyveaffald ses ved foden af deponeringsanlægget mod sydøst.

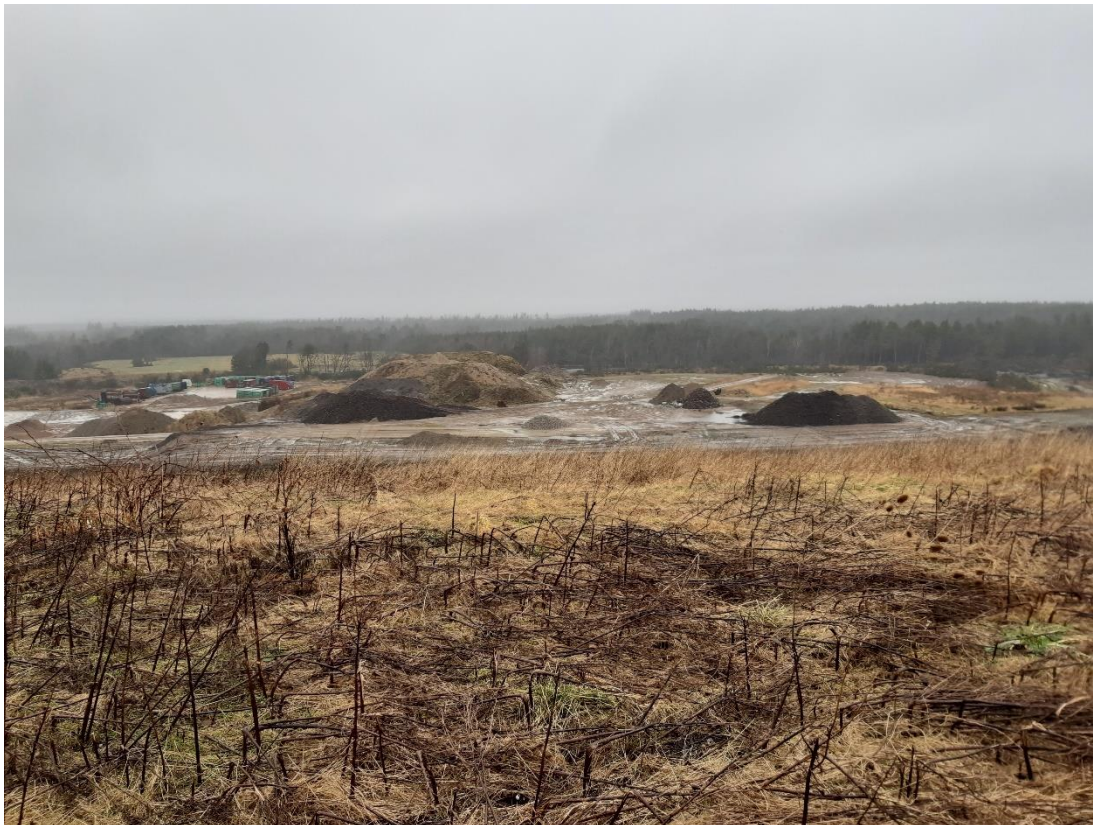
Bakkelandskabet fremstår uden stejle skråninger, og med oplag af aflæsset jord. Der er desuden opstillet tomme containere i området.

Figur 10 Bakkelandskabet fremstå med aflæssede bunker af jord.
