Basis miljøtilsyn på landbrugsejendomme

Identifikation			
Navn og adresse:	Jan Hove Jørgensen, Tulstrupvej 1, 8340 Malling		
Ejer:	Samme	Tlf. nr.:	
Adresse:	Tulstrupvej 1, 8340 Malling	Mob. nr.:	40759570
		E-mail:	
Bruger/forpagter:		Tlf. nr.:	
Adresse:			
CVR- nr.:		P-nr.:	
Godkendelsestype:		Godkendelsesdato:	
Bedriftstype:	L01

Tilsynet har omfattet følgende forhold:			
1. Dyreholdets størrelse		5. Spildevand	
2. Opbevaring af husdyrgødning		6. Olietanke	
3. Affald		7. Evt. konstatering af jordforurening	
4. Sprøjteadfærd		8. Miljørisikovurdering	
Konklusion på tilsynet:			
Tilsynet har ikke givet anledning til miljømæssige bemærkninger eller reaktioner i form af påbud, forbud eller indskærpelser.			
Denne tilsynsrapport vil blive offentliggjort på Digital MiljøAdministration (https://dma.mst.dk/) senest 4 måneder efter, at tilsynsbesøget har fundet sted jf. reglerne i miljøtilsynsbekendtgørelsen.			
Tilstede under tilsynet: Jan Hove Jørgensen			
Tilsynsdato:	09-06-2023	Tilsynsførende:	Anker Laubel

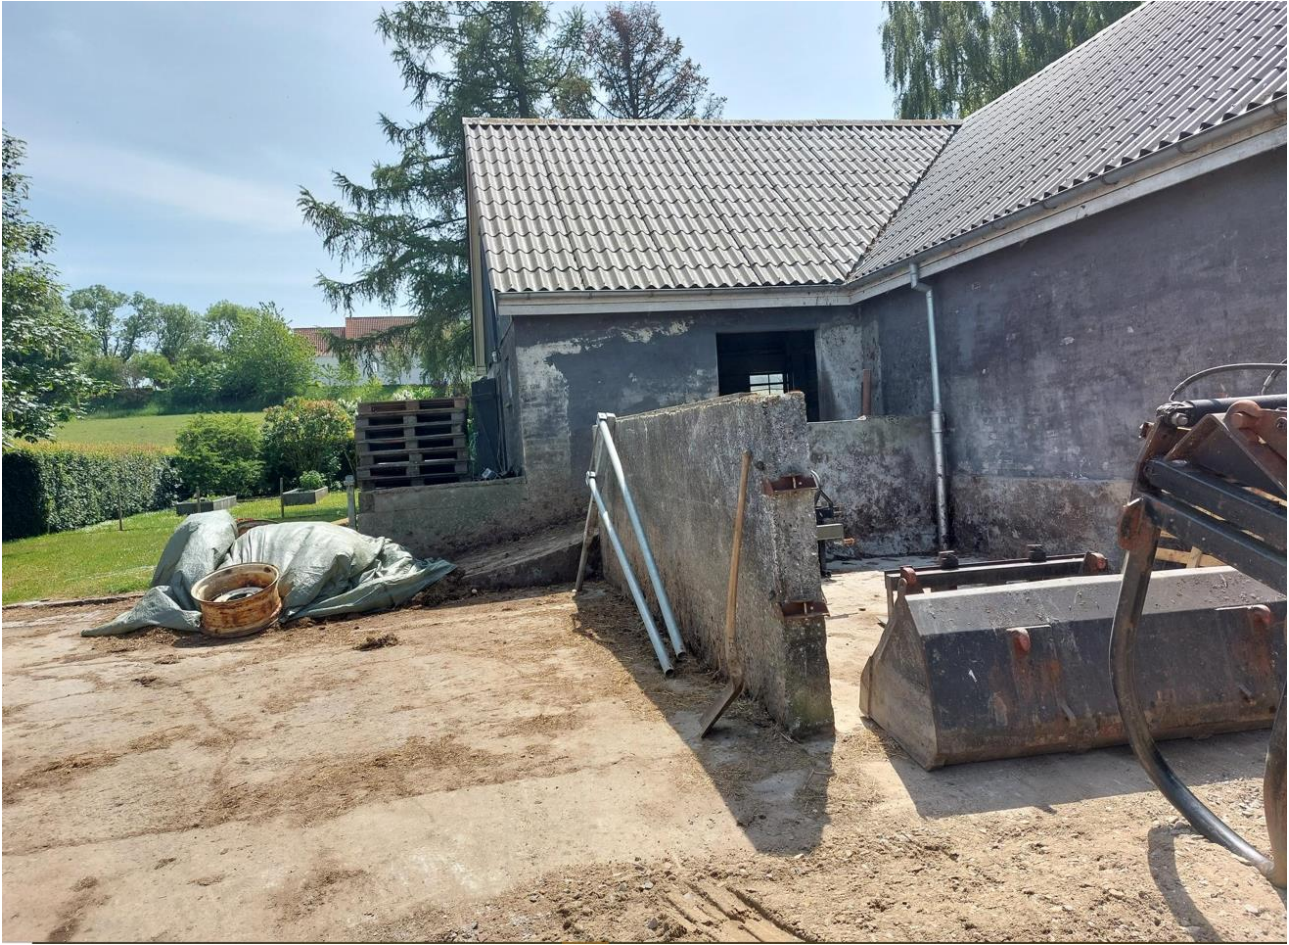
Foto: to befæstede pladser uden afløb. Den inderste (til Højre) anvendes til periodevis oplag af mødding. Den yderste anvendes periodevis som fodringsplads (til venstre)

Pladser					
Type	Bygge-dato	Areal (m ²)	Vol. (m ³)	Overdækning (m ²)	Bemærkning
Befæstet lille plads u af-løb anvendes til periode-	Ukendt .	15	15		Periodevis oplag af dybstrøelse på lille plads u afløb placeret

vis oplag af mødding. Denne lille plads er placeret ind mod staldbygning.					<p>mellem fodringsplads (afskærmet af halv-mur) og staldbygning. Overdækningspressening leder vandet væk.</p> <p>Flere dages oplag skal udstyres med tætsluttende overdækning.</p> <p>Der kan også ske direkte afsætning efter udmugning fra stald.</p> <p>Anvender ikke længere markstak.</p>
Yderste befæstede plads u afløb anvendes periodevis som Fodringsplads, se foto bagerst.
