Tilsynsrapport til offentliggørelse

Tilsynsrapport

Virksomhedens navn	I/S AffaldPlus, Slagelse Affaldsenergi
Virksomhedens adresse	Dalsvinget 11, 4200 Slagelse
CVR nummer	65278316
Virksomhedstype	5.2a Bortskaffelse eller nyttiggørelse af affald i affaldsforbrændingsanlæg eller affaldsmedforbrændingsanlæg: a) For ikke-farligt affald, hvor kapaciteten er større end 3 tons/time. (s)
Tidspunkt for tilsynet	22. oktober 2024
Baggrunden for tilsynet	Nedlukningstilsyn
Varsling af tilsynet	Varslet den 19. september 2024
Deltagere fra virksomheden	Peter Valsøe
Øvrige deltagere	Slagelse kommune, Kommunal ejendomsservice: Jacob Løje og Ove Hviid.
Tilsynet udført af	Mads Engelstoft Peretti og Peter Hansen Pedersen
Tilsynet omfattede	Hele virksomheden – tanke, beholdere, skabe med trykflasker, slaggetransport og anlæg, ovn, affaldsilo, værksted mm.
Materiale udleveret	-

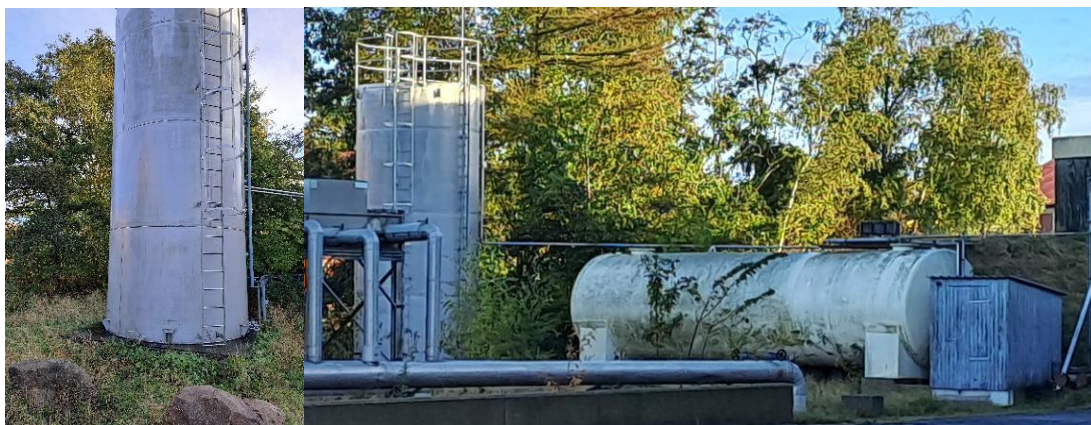
Ammoniaktank og olietank er blevet tømt. Det var dog ikke muligt på tilsynet at kigge ned i tankene, men det aftales at Slagelse Affaldsenergi fremsender dokumentation for at disse er blevet tømt. Peter beskriver at evt. bundslam er pumpet op, så de er tomme for bundslam. Miljøstyrelsen vurderer, ved modtagelse af dokumentation for tømning, om dette er tilstrækkeligt.

Figur 2 og 3 - Ammoniaktank til venstre og Dieselolietank til størrebrændere til højre.

1. Slagelse Affaldsenergi skal fremsende dokumentation for, at ammoniaktanken og olietanken er blevet tømt.
2. Slagelse Affaldsenergi skal undersøge om tanke skal registreres i forhold til BBR. Virksomheden skal tage kontakt til Slagelse kommune for dette.
3. Slagelse Affaldsenergi skal fjernes tilbageværende bunker af sorbacalkalk og restprodukt nederst i silo og øverst på siloerne, samt slaggebunker omkring slaggetransport.
4. Slagelse Affaldsenergi skal bortskaffe trykflaskerne, som blev fundet i et skab.
5. Affald og rester af råvarer, eksempelvis tønder med fedt, dunke med biofoam og olie, brugt opsamlings(grus)materiale, metalskrot osv. skal fjernes.

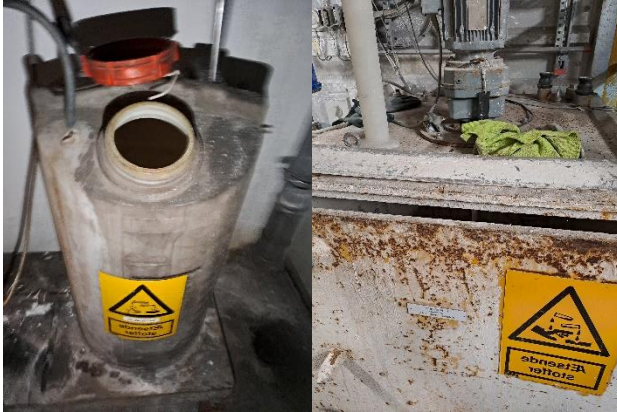
Alle fastmonterede tanke indenfor gennemgås. Flere tanke til damp/vand/trykluft erklæres tomme af Peter. Tanke, herunder blandingstanke til ætsende indhold og hydraulikolie inspiceres med lommelygte, og konstateres tomme.

Figur 7 og 8 - tv. beholder til natriumhydroxid og th. blandingstank til kalk

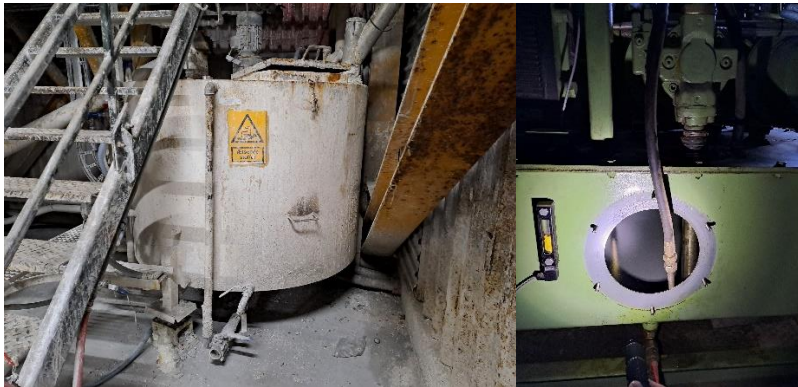
Figur 9 og 10 – blandingstank og hydraulikoliebeholder

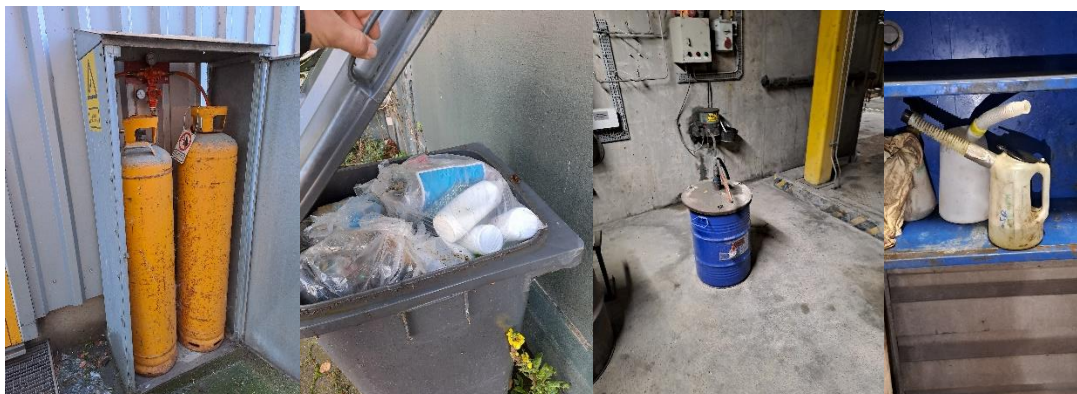
Skabe til trykflasker blev besigtiget. Der blev fundet trykflasker i ét skab. Det aftales at Slagelse Affaldsenergi bortskaffer disse, sammen med bortskaffelsen af:

- Affaldsbeholdere, som ikke var tømte, heriblandt en blå tønde med batterier;
- Spand med brugt opsamlingsmateriale (kattegrus) på slaggebånd;
- Dunke med biofoam (afspændingsmiddel) der stod flere steder indenfor på anlægget;
- Halvtomme oliekander i skab, som ikke var bortskaffet;
- samt to tønder med fedt, som skal fjernes.

Figur 11, 12, 13 og 14 - fra venstre til højre: Trykflasker i skab fuld skraldespand, fedttønde, halvtomme oliekander

Som nævnt bedes der såvidt muligt fremsendt dokumentation for fjernelse af ovenstående beholdere og materialer.

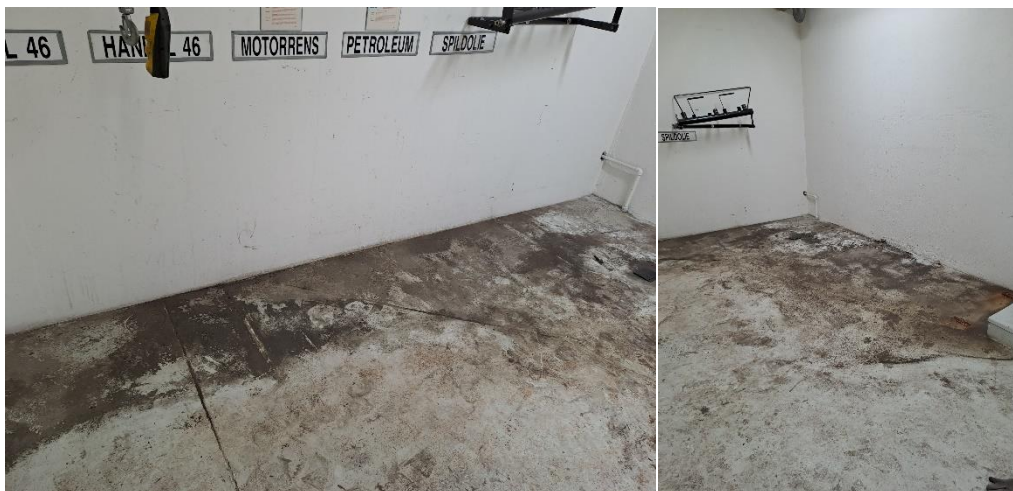
Miljøstyrelsen besøgte kemirummet, som var tomt.

Figur 15 og 16 - Kemirum. Alle beholdere og tanke, herunder spildbakker er fjernet.

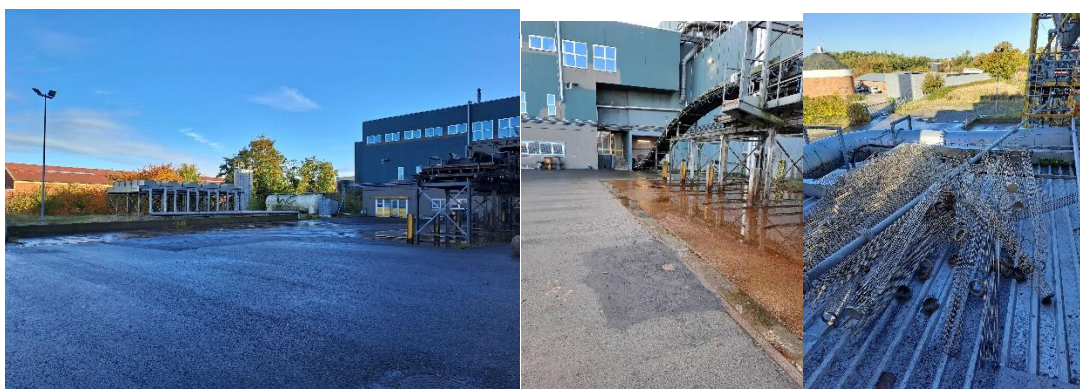
Slaggecontainere på slaggepladsen var fjernet og pladsen foran og bagved SA fremstod ryddeligt og fejtet.

Generelt var arealerne ryddelige. Posefiltre er fjernet i posefilteret, men det blev dog konstateret at der på taget ved siden af posefilteret var efterladt nogle rester af de indvendige metalrør af rustfrit stål. Miljøstyrelsen vurderer at Slagelse Affaldsenergi skal sørge for at fjerne disse.

Figur 17, 18 og 19 –tv. plads bagved anlægget, samt den tidligere slaggeplads. Th. rester af metalrør fra posefiltre

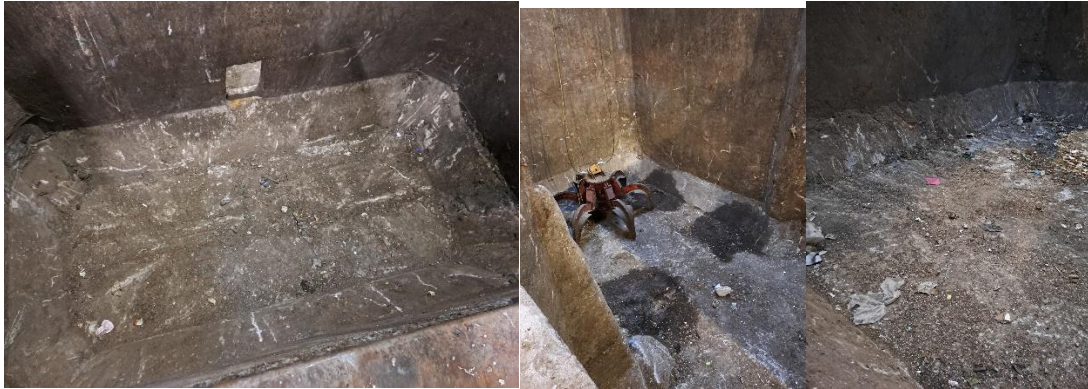
Affaldssiloerne er tømt og der var ingen umiddelbare revner eller områder med grundvandsindtængning.

Figur 20, 21 og 22 - affaldsiloer blev besigtiget og disse fremstod tømte. De våde pletter på det midterste billede skyldes formegentligt tre manglende ovenlyskupler i taget

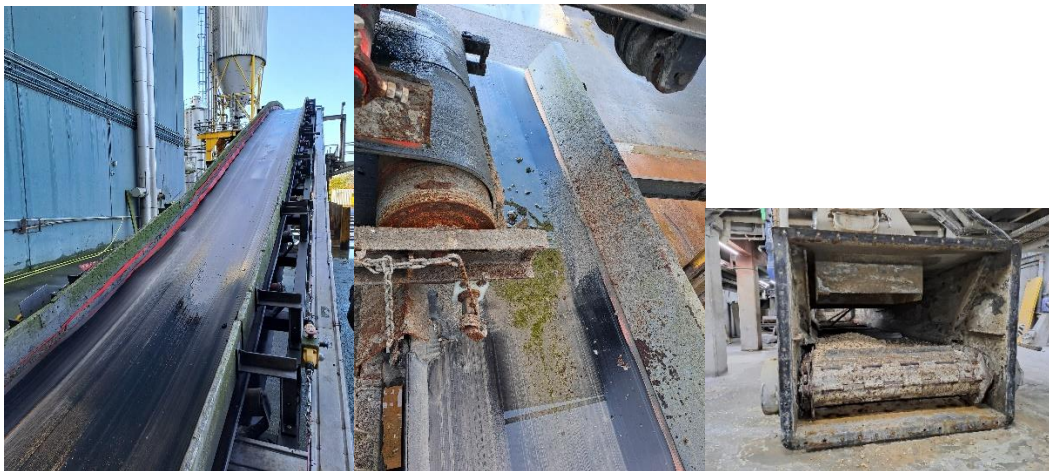
På tilsynet inspicerer vi slaggeanlægget, samt transportbånd til slagge fra forbrændingen. Miljøstyrelsen finder på den udendørs del af Slaggebåndet mindre bunker af slagge inde ved samlingen af transportbånd, samt på transportbånd over slaggecontatinerne, som Slagelse Affaldsenergi bør fjerne. Indendørs er slagge fra slaggebånd og mayfran generelt fjernet. Dog er der mindre bunker, som det aftales at Slagelse Affaldsenergi fjerner.

Figur 23, 24 og 25 – tv. Slaggebånd udenfor, midt. slaggebånd på slaggecontatiner, th slagge på Mayfran transportbånd.
