Tilsynsrapport til offentliggørelse

| Virksomhedens navn | Specialdeponi Øresundsforbindelsen Kalveboddæmning |
| Tidspunkt for tilsynet | 30.01.2023 |
| Tilsynet omfattede | Formålet med tilsynet er at gennemgå, om deponiet drives og er indrettet i overensstemmelse med gældende miljøgodkendelse. |

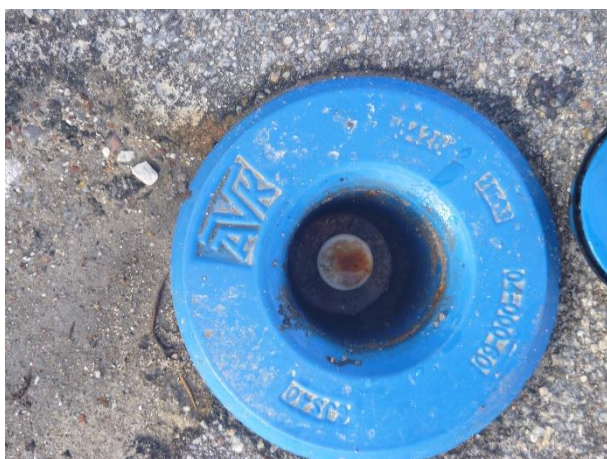
Foto 1: Boring 4, DGU nr. 208. 7240.

Miljøstyrelsen fik forevist 5 nye boringer, som alle er etableret jf. Miljøstyrelsens påbud af den 01.09.2021 om 'etablering af boringer og monitorering ved Specialdeponi Øresundsforbindelsen Kalveboddæmningen', se eksempler på hvordan disse boringer så ud på foto 1 og foto 2. Den 6. påbudte boring er endnu ikke etableret som følge af et stort byggeprojekt, der ligger lige der, hvor boringen jf. påbuddet skulle have været placeret. Denne boring kan evt. senere ved behov placeres et andet sted, når strømningsforholdene ved deponiet er bedre kendt.

Boringerne stod alle i fin stand. Dog mangler alle lås, jf. § 10, stk. 4 i Boringsbekendtgørelsen¹. Det blev på tilsynet aftalt, at Femern ved først kommende lejlighed fremskaffer prop med lås til alle borer.

På tilsynet blev aftalt, at Femern fremskaffer aflåselige propper til de 5 grundvandsboringer. Desuden fremsender Femern et kort over (dele af) området dræn og tager stilling til, om det er muligt / giver mening at prøvetage på overfladevand i den ene eller begge kanaler opstrøms og nedstrøms deponiet, før overfladevandet ledes til pumpestation 2. Sidst nævnte bedes fremsendt til Miljøstyrelsen med først kommende årsrapport.

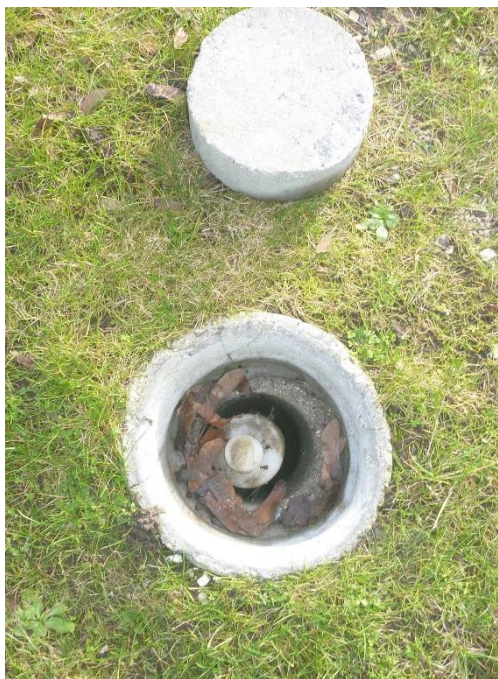
Foto 2: Boring 6, DGU nr. 208. 7241.

Miljøstyrelsen fik ved tilsynet også forevist boring 6, se foto 2. Boringen står i en lav tue på den vestlige side af Sjællandsbroen i en græsplæne. Miljøstyrelsen gjorde ved tilsynet

deponiet opmærksom på, at cementrøret og låget over cementrøret allerede nu bærer tegn på slitage efter overkørsel med græsslåmaskine. Deponiet skal fremover holde øje med boringen, så der ikke med tiden sker ødelæggelse af forerør og prop.

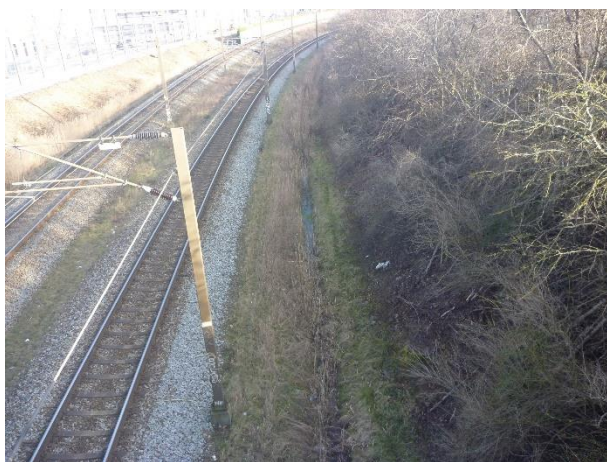
Foto 3. Banen set mod øst fra Bådehavnsgade

Foto 3 viser banen ved Specialdeponi Kalveboddæmningen. Deponiet ses etableret som volde på begge sider af banelegemet. Der er ifølge gamle tegninger og snit fra deponiets etablering, ikke deponeret forurenet jord under selve banelegemet. Af foto 3 fremgår desuden, at der i hver side af banen er etableret en grøft. Hertil kan overfladevand og evt. udsivende vand fra deponiet løbe. Vandet løber videre i grøfterne til pumpestation 2 og dernæst til direkte udledning i Enghave renden.

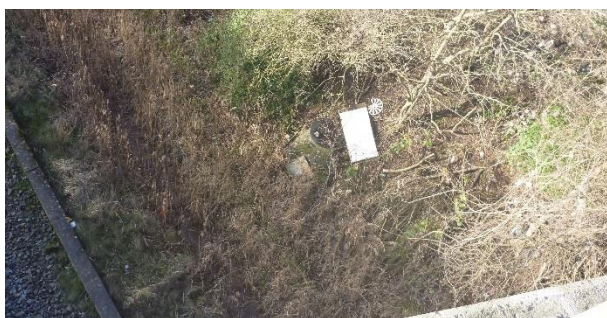
Foto 4: Kanten af banelegemet set mod vest fra bro over Bådehavnsgade

Foto 4 er taget mod vest fra Bådehavnsgade. I billedets venstre side ses den nordlige side af banen som ral. Desuden ses midt i billedet en brønd med låg omgivet af affald (pap, træ og hjulkapsel). Tilstedeværelsen af bl.a. denne brønd gjorde, at det generelt blev diskuteret, om overfladevand fra hele området ved banelegemet ledes til kanalerne, eller om kanalerne alene dræner deponiet. Femern / Rambøll blev anmodet om at undersøge dette, og Rambøll oplyste, at man nok lå inde med relevante tegninger.

Hvis det viser sig at kun deponiet dræner til renderne, vil en analyse af drænvandet være indikator for evt. forurening, som siver fra deponiet. I så tilfælde skal Miljøstyrelsen

udarbejde et påbud om analyse af vandet op- og nedstrøms i renden. Der skal analyseres for de samme stoffer, som der allerede analyseres for i grundvandet. Samtidig skal Miljøstyrelsen overveje, om der er behov for udarbejdelse af udledningstilladelse til deponiet.

Hvis det derimod viser sig, at brønde langs hele banens strækning også leder overfladevand til kanalerne, giver dette ikke så megen mening. Evt. kan det overvejes, om det giver mening kun at prøvetage i den sydlige rende.
