Tilsynsrapport til offentliggørelse

Tilsynsrapport

Virksomhedens navn	TØNDER DEPONI A/S
Virksomhedens adresse	Nyhedevej 1, 6280 Højer
CVR nummer	32065791
Virksomhedstype	5.4 Deponeringsanlæg >10 t/dag eller kap. >25.000 t
Tidspunkt for tilsynet	06-10-2022
Baggrunden for tilsynet	Basistilsyn, anmeldt tilsyn
Varsling af tilsynet	11-07-2022
Deltagere fra virksomheden	Kjeld Rasmussen, Tønder Forsyning A/S Jesper Christensen, Daglig leder på Tønder Deponi.
Øvrige deltagere	
Tilsynet udført af	Patrik Leth Flyttov Jørgensen Monica Klitgaard Hansen
Tilsynet omfattede	Fysisk gennemgang af deponiet Tilsyn med modtagekontrol Opfølgning på tidligere plads med neddeling og oplag af træaffald Opfølgning på tidligere indskærpelser Gennemgang af årsrapport Gennemgang af gældende vilkår
Materiale udleveret	Kopi af en affaldsdeklaration

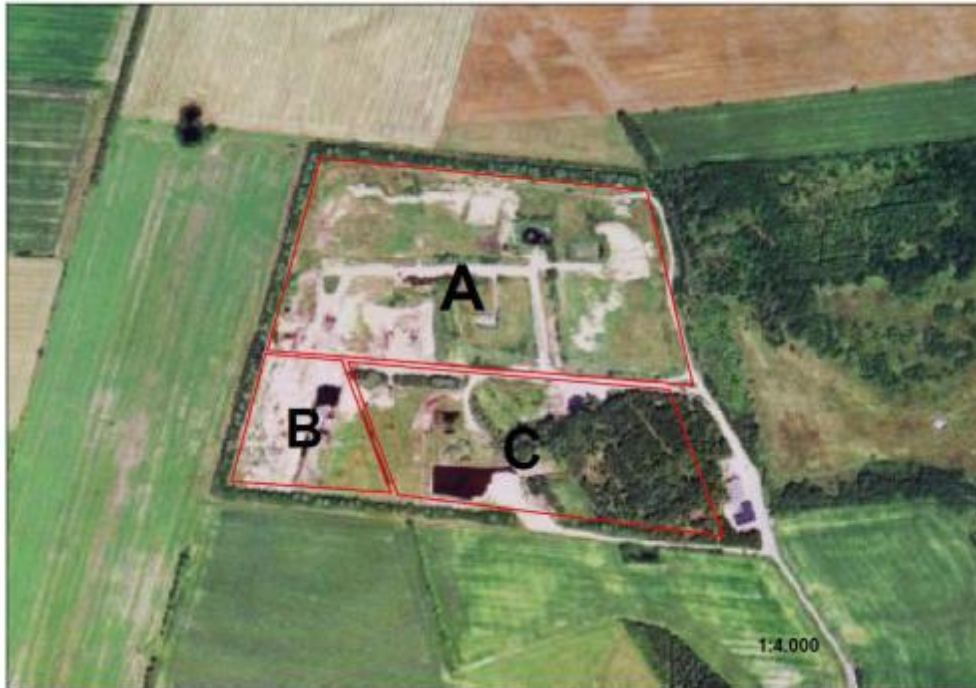
Billede 1 - Oversigtskort over Tønder Deponi A/S med opdeling i områder.

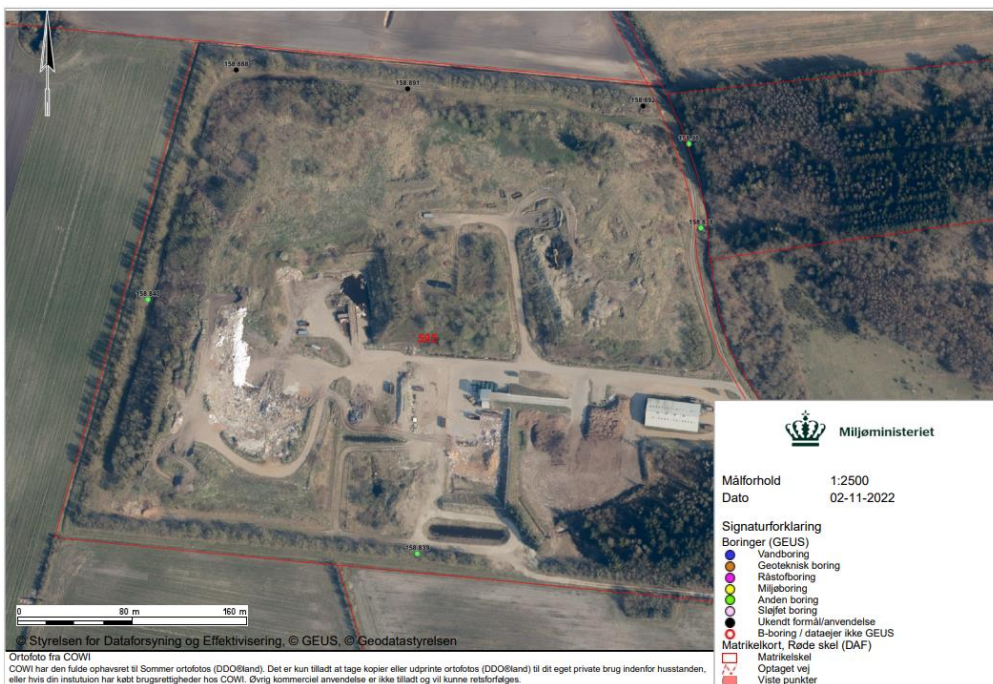
Billede 2 - Ortofotofoto over Tønder Deponi A/S med boringer.

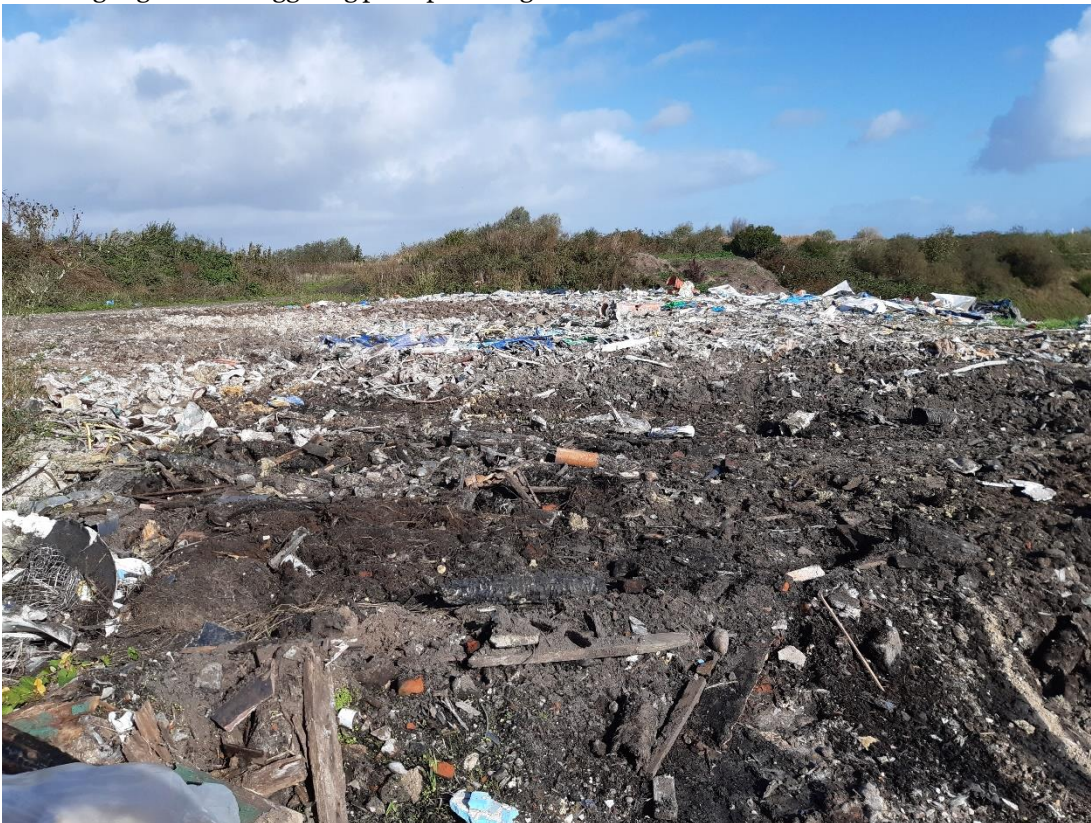
På deponiet var der ikke synlige, større mængder af affald, som ikke må deponeres. Virksomheden oplyser, at gips med papir deponeres, da det ikke kan genanvendes. Miljøstyrelsen tager til efterretning, at modtagekontrollen i praksis ikke stemmer overens med vilkår 11 i godkendelsen fra 2006, der beskriver, at der skal foretages visuel inspektion ved indgangen til anlægget og på deponeringsstedet.

Billede 3 - Det åbne deponi. Billede fra sydsiden taget mod nord.

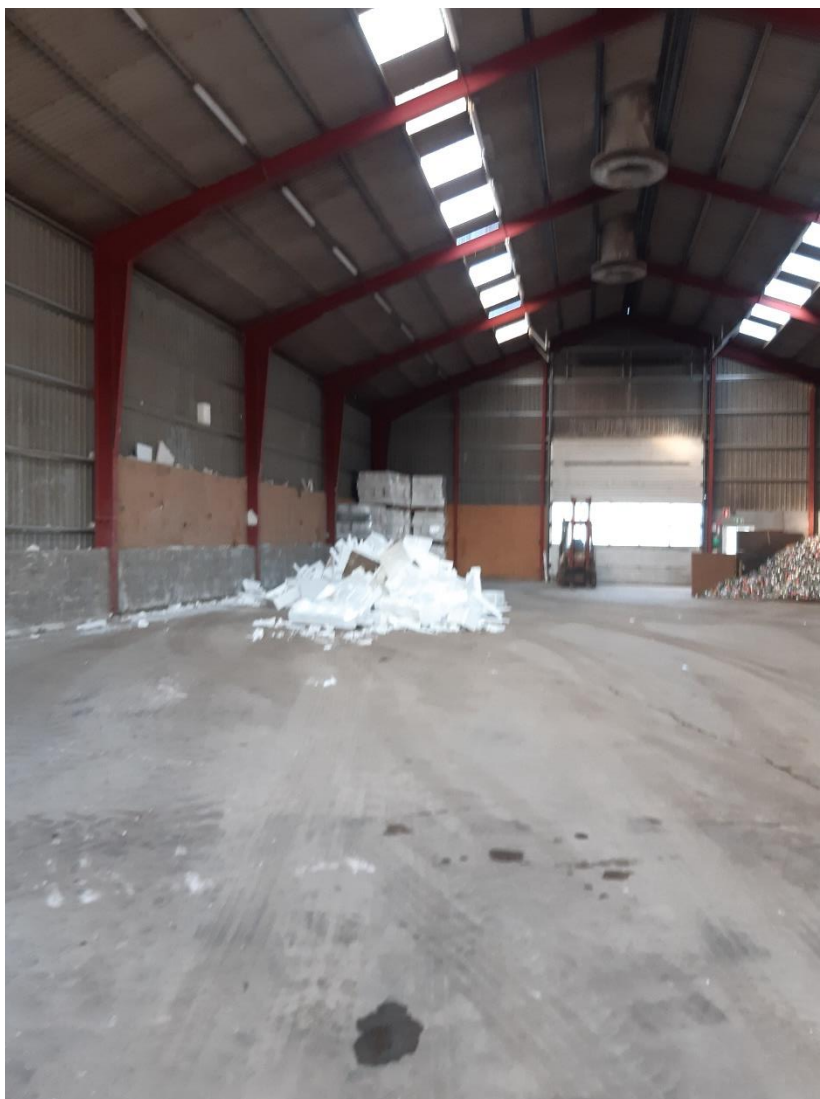
Anlægget modtager dåser og flamingo fra genbrugspladserne og leverer til forsyningens egne biler. Dåser og flamingo behandles i lagerhal før det sendes videre til genanvendelse. Dåserne sorteres i aluminium og jern med magnet. Rent flamingo presses i blokke i en neddeler med opvarmning, mens urent flamingo bortskaffes med brændbart affald.

Billede 4 - Lagerhal med lager af flamingo (venstre) og dåser (højre).

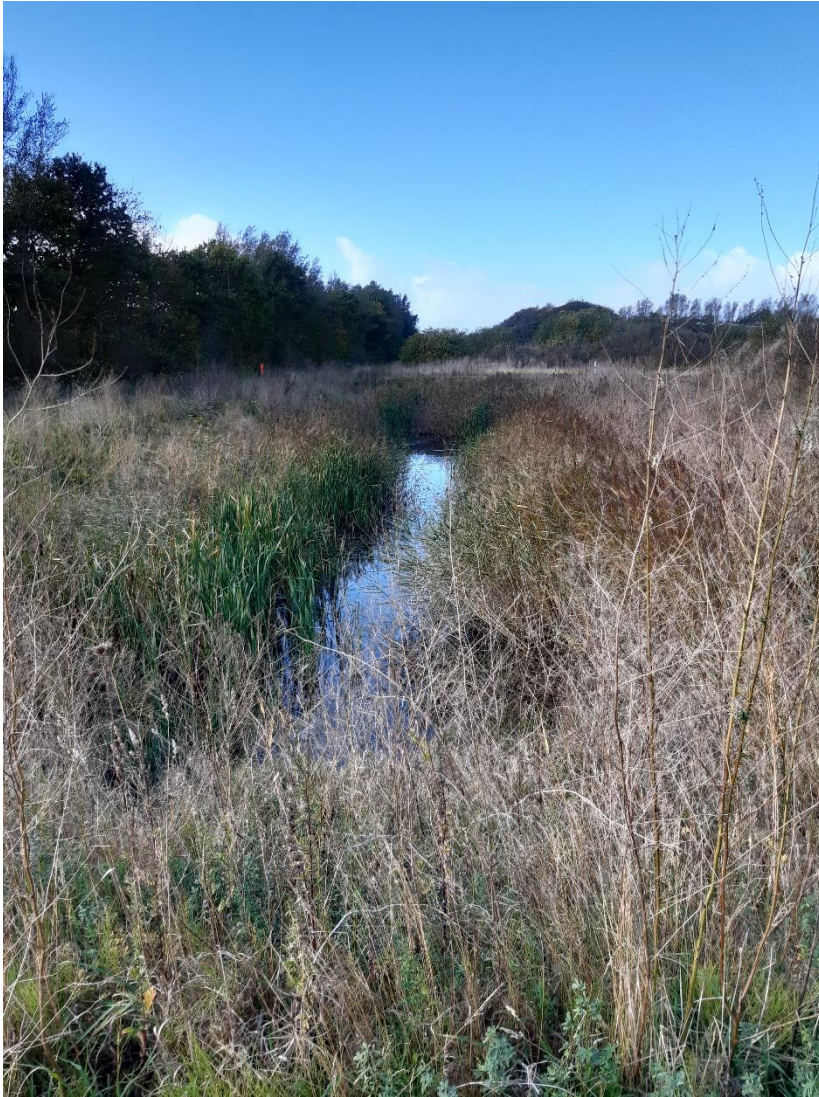
Tilsynsmyndigheden fik vist regnvandsbassinet, samt ventilen der lukker til udledning og blev forsikret om, at driftspersonalet var instrueret i, hvordan systemet virkede. Instrukserne om placering og håndtering af ventilen til aflukning af regnvandsbassinet skal indgå i driftsinstruksen.

Billede 5 - Regnvandsbassin.

Miljøstyrelsen vil minde om vigtigheden i at have en opdateret driftsinstruks, netop i tilfælde af personaleudskiftning. Driftsinstruks skal blandt andet indeholde en beskrivelse af modtagelse og håndtering af både deponeringsegnet-, brændbart- og asbestholdigt affald, samt vejledning om regnvandsbassin, sandfang og samletank til overfladevand.

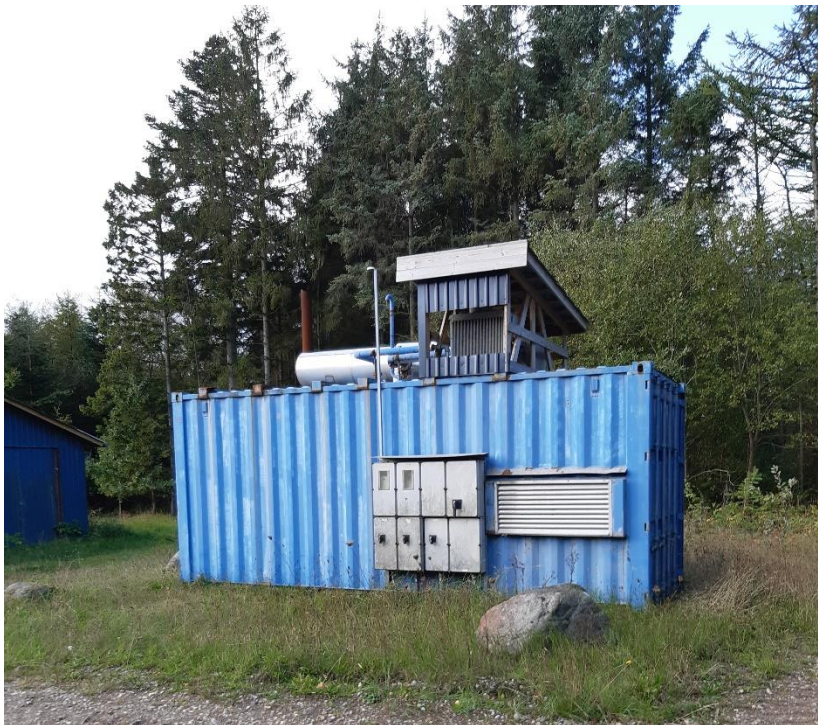
Mængden af metan, der opsamles fra deponiet er blevet halveret siden 2015. Gassen, der indsamles fra anlægget indeholder for store mængder ilt og for lidt metan til, at motoren kan drives. Tønder Deponis gasmotor kan holde gang i el- og varmeproduktionen helt ned til ca. 38 % methan-indhold. Miljøstyrelsen ønsker at modtage målingerne af sammensætningen i gassen for at kunne tage stilling til videre behandling af gassen.

Billede 6 - Container med gasmotor.

1. Indholdet af CH₄, CO₂ og O₂ i deponigassen måles. Miljøstyrelsen ønsker at modtage målingerne af sammensætningen i gassen for at kunne tage stilling til videre behandling af gassen. **Senest 31. januar 2023.**
2. Analyserne af jorden til terrænregulering modtaget i 2021 skal sendes til Miljøstyrelsen **senest 31. januar 2023**, og fremadrettet indgå i årsrapporten.
3. Droneopmålingen af terrænreguleringen skal sendes til Miljøstyrelsen **senest d. 31. januar 2023**. En vurdering af terrænreguleringen og hvilke områder, der er færdigreguleret skal fremadrettet indgå i årsrapporten.
4. Anlægget foreslog, at rense den ubefæstede plads, hvor forbrændingsegnet affald har arbejdet sig ned i jorden. Miljøstyrelsen vil gerne underrettes når dette er sket og fortsætte dialogen om håndtering af stort brændbart affald.

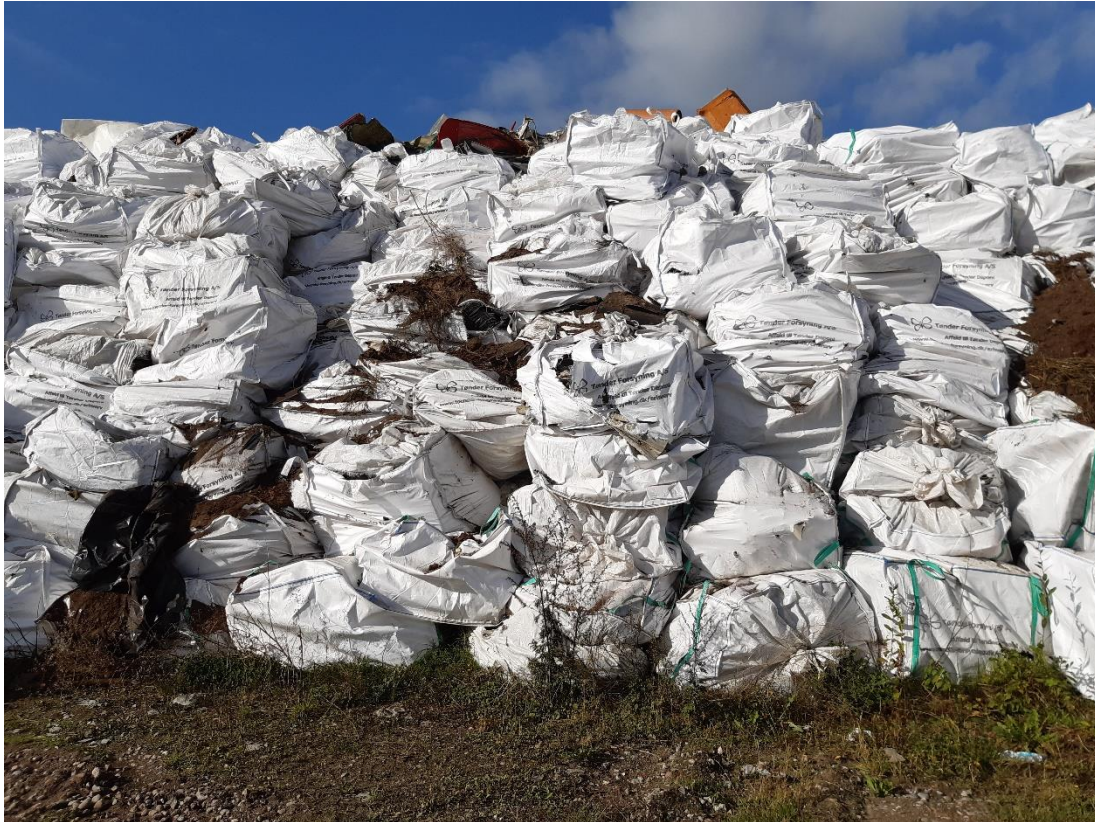
Eternit og andet asbestholdigt affald leveres i store forseglede Big Bags. Dette skal forhindre spredning af støv fra materialet. Miljøstyrelsen har tidligere påpeget at Big Bags ikke må være overfyldte eller iturevne. Skulle Big Bags være åbne, skal disse dækkes til ved arbejdstids ophør, så indeslutningen er intakt og støvgener undgås.

Miljøstyrelsen vurderer, at asbestcellen er mere velholdt end sidste tilsyn. Enkelte Big Bags stod åbne som ville blive dækket over ved arbejdstidens ophør.

Billede 7 - Asbestcellen, eternitplader i Big Bags.

Modtagelse og håndtering af asbestholdigt affald skal indgå i driftsinstruksen.
