## Tilsynsrapport til offentliggørelse

### Tilsynsrapport

Virksomhedens navn	H.J. Hansen Hadsund A/S
Virksomhedens adresse	Hobrovej 103, 9560 Hadsund
CVR nummer	89664519
Virksomhedstype	5.4 Deponeringsanlæg >10 t/dag eller kap. >25.000 t
Tidspunkt for tilsynet	19. september 2023
Baggrunden for tilsynet	Basistilsyn - anmeldt fysisk tilsyn Prioriteret tilsyn - gennemgang af årsrapporter afrapporteres selvstændigt
Varsling af tilsynet	22. august 2023
Deltagere fra virksomheden	Kim Schroll Nielsen Tom Probansky
Øvrige deltagere	Ingen
Tilsynet udført af	Monica Klitgaard Hansen Louise Bjerregaard Madsen
Tilsynet omfattede	Fysisk gennemgang af deponiet. Opfølgning på tidligere tilsyn.
Materiale udleveret	Intet

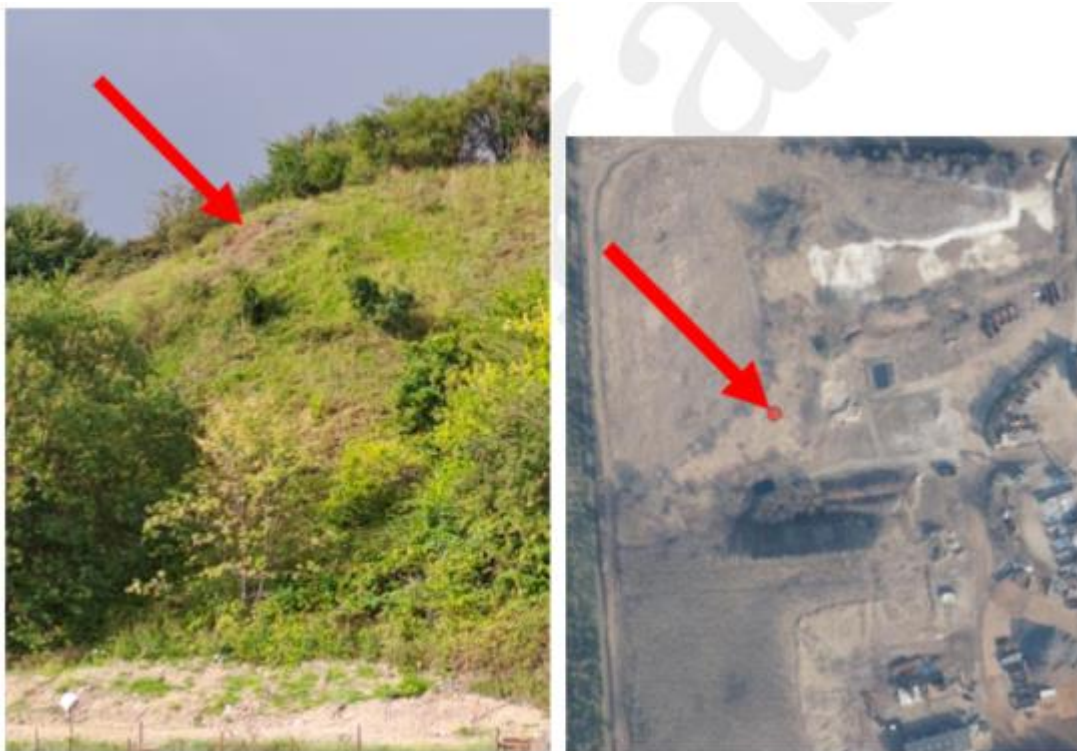
*Billede 2. Skred i slutafdækning pga. dyrevildt, venstre foto. Lokalisering af skred på luftfoto, højre foto.*

Under tilsynet blev der konstateret enkelte skred på deponiets stejle skrænter, primært pga. dyrevildt, se Billede 2. Virksomheden oplyser, at de hidtil gennemførte udbedringer af skader ikke har været holdbare, og at de nu vil forsøge med udlægning af net.

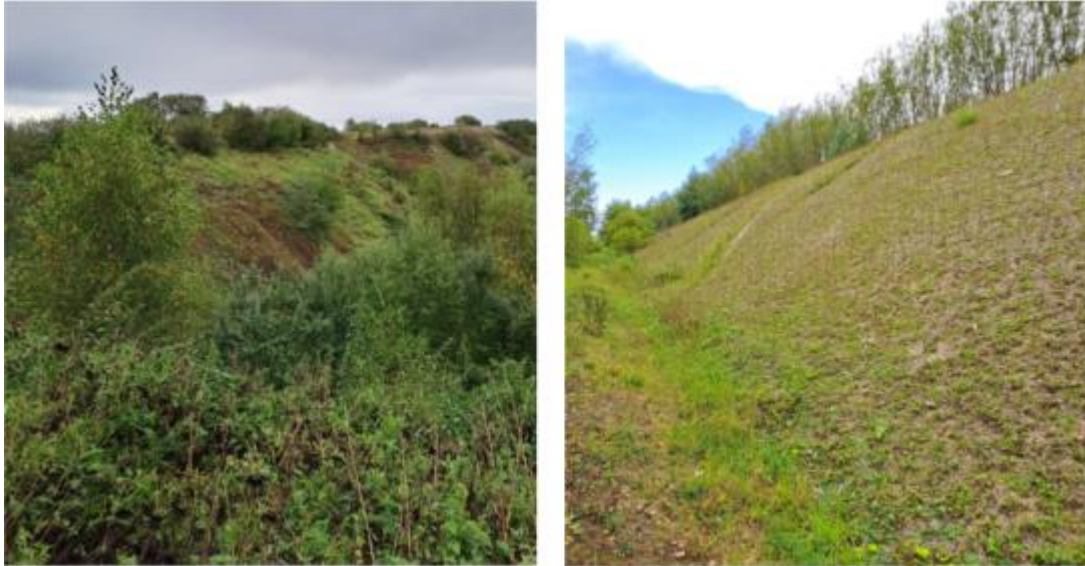
Det kunne konstateres, at deponiet er bevokset, men nogle steder på de stejle skrænter er der kun sparsom bevoksning, se Billede 3. Virksomheden oplyser, at det er vanskeligt at få græs

o.lign. til at gro i den kalkholdige jord. Virksomheden vurderer, at kalken ”kitter sammen” og dermed forebygger skred.

*Billede 3. Bevokset deponi til venstre og deponiskrænt med begrænset bevoksning til højre.*

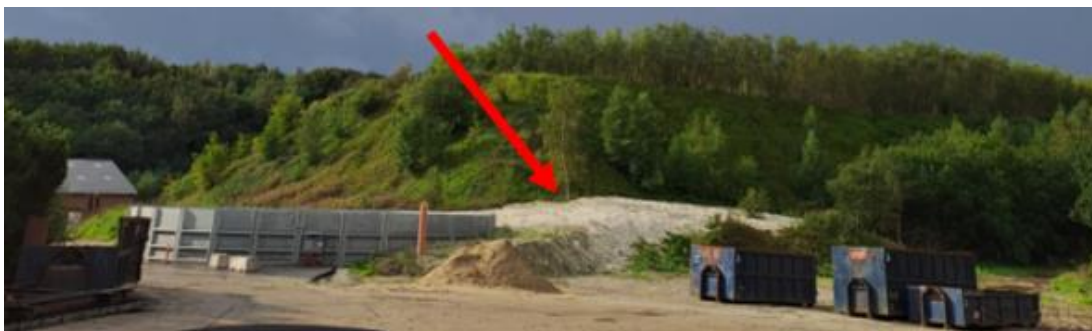
I forbindelse med etablering af bundfældningstank til overfladevand fra H.J. Hansen Recycling A/S, er overskudsjorden udlagt i et område mellem bundfældningstank og deponi, samt op ad skrænten på deponiet, se Billede 4.

*Billede 4. Overskudsjord fra etablering af bundfældningstank genplaceret delvist op ad skrænten på deponiet.*

Jordflytningen blev også bemærket i forbindelse med Miljøstyrelsens tilsyn med H.J. Hansen Recycling A/S den 12. september 2023. I den forbindelse, har virksomheden oplyst, at forurenede jord fra udgravning til bundfældningstanken er bortskaffet jf. henvisning fra kommunen, og at det rene jord er lagt i en vold bag tanken.

Der må i udgangspunktet ikke deponeres yderligere på nedlukkede deponier. Miljøstyrelsen har orienteret kommunen om jorddisponeringen, og afventer kommunens svar før vi vurderer yderligere på placeringen af jorden.

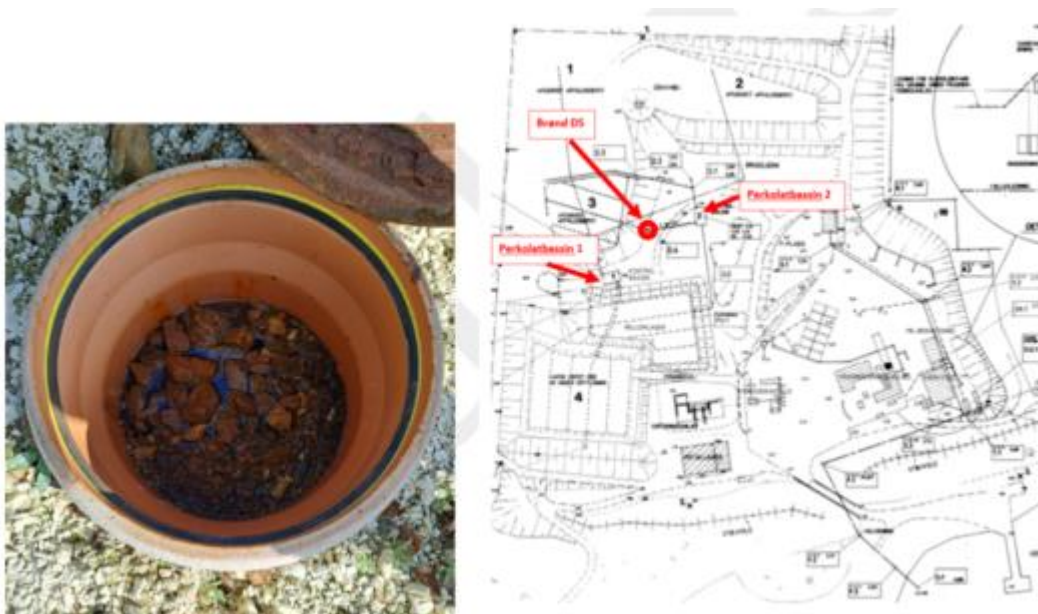
Under tilsynet er der konstateret affaldsskum og opstuvning af perkolat i perkolatbrønd D5, se Billede 5. Virksomheden vurderer at opstuvningen kan skyldes delvis tilstopning af ledningen mellem brønd D5 og bassin 2, og oplyser derfor, at ledningen vil blive spulet.

Billede 5. Perkolatbrønd D5 med affaldsskum og opstuvning. Kortet viser placeringen af brønd D5, perkolatbassin 1 og 2.

1. Perkolatledning mellem brønd D5 og bassin 2 rengøres.
2. Driftsjournalen tilføjes spuling af drænledninger i deponi samt kontrol af perkolatbrønde med fast frekvens.
3. Virksomheden sender billeddokumentation til Miljøstyrelsen fra seneste tømning af perkolatbassin 1 og 2.

1. Såfremt opstuvning af perkolat i brønd D5 ikke ophører efter rengøring af ledning mellem D5 og bassin 2, jf. aftale 1 ovenfor, skal årsagen lokaliseres og nødvendige tiltag gennemføres. Virksomheden skal sende oplysninger om resultat af rengøring og evt. nødvendige opfølgende undersøgelser samt gennemførte tiltag til Miljøstyrelsen.
2. Virksomheden skal sende kopi af udvidet driftsjournal, jf. aftale 2 ovenfor, til Miljøstyrelsen.
3. Virksomheden bedes sende opdateret plan over ledningsanlæg (spildevandsledning, regnvandsledning, drænledning osv.) til Miljøstyrelsen.

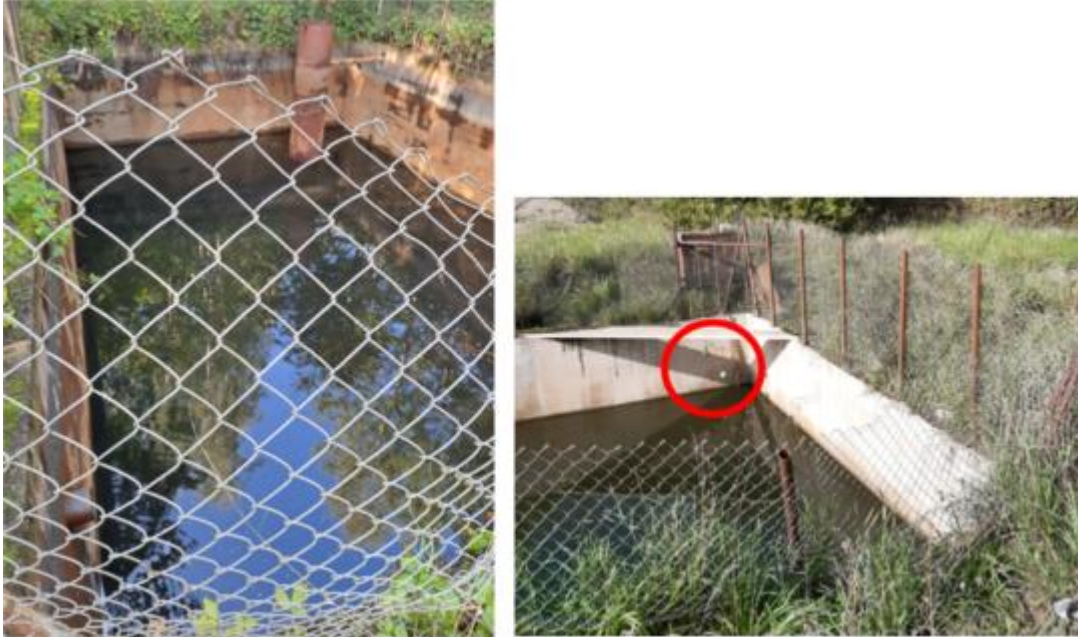
Bassinerne er serieforbundet, og bassin 1 er kun et gennemløbsbassin. Virksomheden oplyste, at de overvejer, at sløjfe bassin 1. Miljøstyrelsen har ikke umiddelbart indvendinger mod dette, men der skal fortsat kunne udtages perkolatprøver fra de forskellige enheder, som i dag. Bassin 2 tømmes med slamsuger ca. hver 14. dag afhængig af nedbørsmængderne. Bassinet er forsynet med to alarmer for fyldning. Første alarm går når vandstanden er 80 cm fra bassinkanten, svarende til at bassinet er 3/4 fyldt. Det er virksomhedens erfaring at denne restkapacitet er tilstrækkeligt ift. at undgå overløb. Der sendes automatisk

alarmbesked via SMS til to af virksomhedens medarbejdere samt slamsugerfirma. Slamsugerfirmaet planlægger selv tømning af bassinet ift. udsigten til nedbør.

Billede 6. Perkolatbassin 1, til venstre, og perkolatbassin 2, til højre, med markering af niveaufølere til fyldningsalarm.

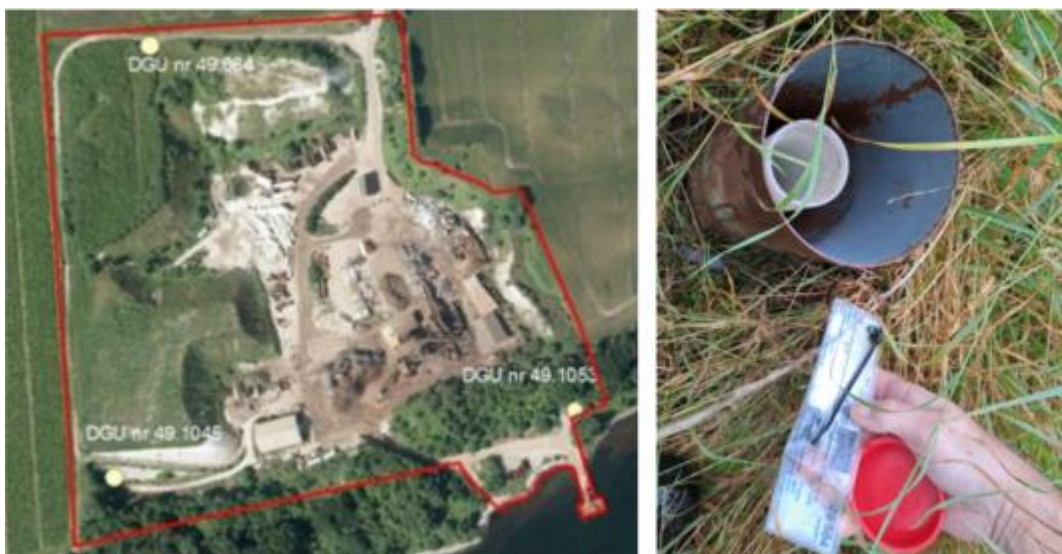
På tilsynet kunne virksomhedens tre monitoringsboringer konstateres lukkede og mærkede, se Billede 7 og Billede 8.

Billede 7. Placering af monitoringsboringer, luftfoto fra virksomhedens årsrapporter, og nærbillede af DGU nr. 49,684.

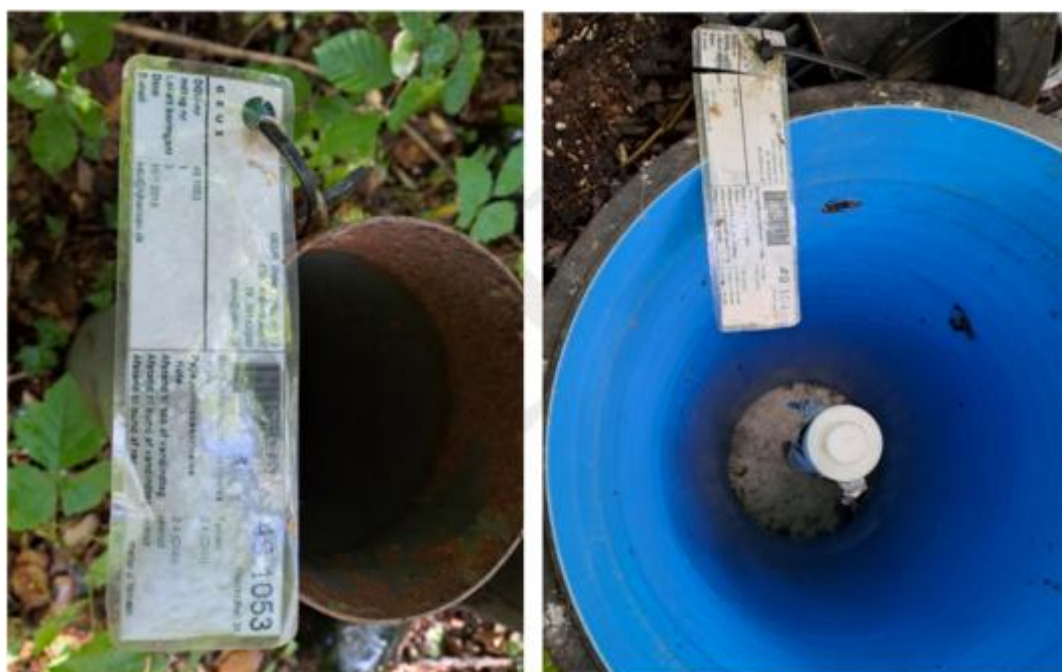
Billede 8. Nærbilleder af hhv. DGU nr. 49.1053 og DGU nr. 49.1045.
