## Tilsynsrapport til offentliggørelse

| Virksomhedens navn | Reno Djurs I/S, Glatved |
| Virksomhedstype | 5.4 Deponeringsanlæg >10 t/dag eller kap. >25.000 t |
| Tidspunkt for tilsynet | 10. marts 2026 |

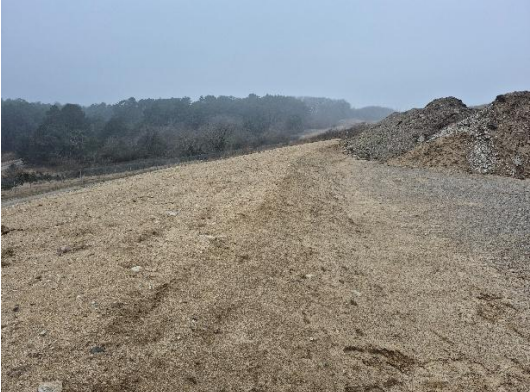
Reno Djurs vurderer, at der er 4 års deponering tilbage i Etape II-A. Etapen slutaftdækkes løbende af på bl.a. skrænterne.

| Kompostbede på Etape I-A | Løbende afdækning af sideskrænter på Etape II-A |

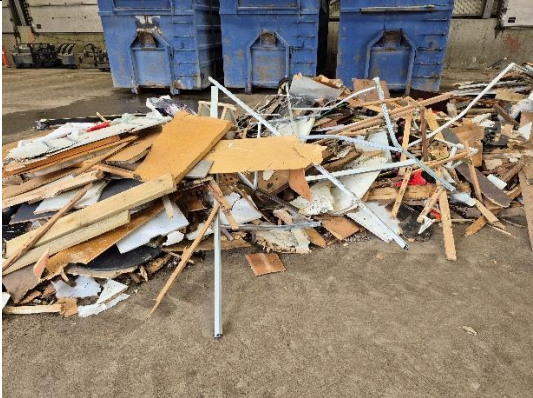
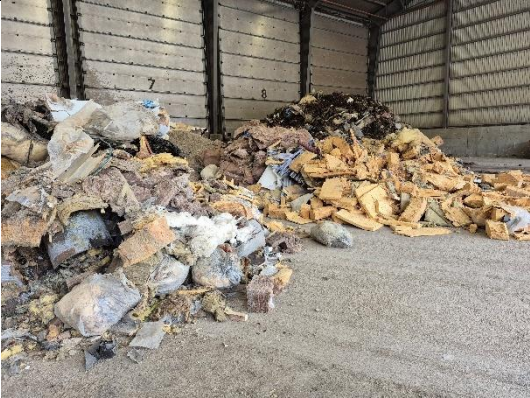
Der lå et mindre antal udtagne læs, hvoraf der tydeligt fremgik fejlsorteringer, fx blandede læs, hvor der er større mængder metalaffald eller brændbart/genanvendeligt træ i. Også læs med store mængder blandede isoleringsfraktioner. Såkaldt "Pizza-hak" er et problem. Rockwool fra før 1999 er/kan være farligt affald, hvilket der umiddelbart ikke kan skelnes mellem.

Flere af læssene kan være komplicerede at sortere optimalt.

| Blandede læs til sortering – indeholder fejlsorteringer | Blandede læs til sortering – indeholder fejlsorteringer |

Reno Djurs har skærpet kontrollen og afviser flere dårligt sorterede affaldslæs med henblik på at opdrage affaldsproducenterne.

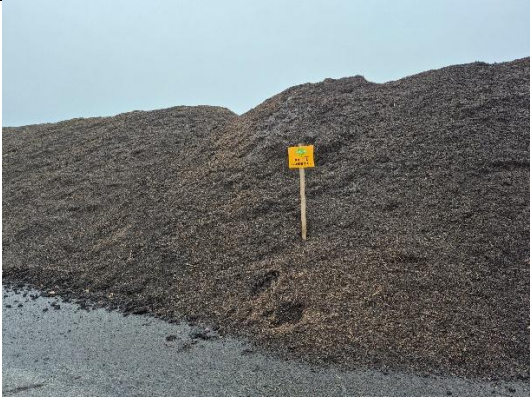
Neddelt have/park affald ligger fordelt i forskellige sorteringer; kompost til havebrug, kompost til landbrug og en grov sortering til biobrændsel. De forskellige sorteringer er mærket op.

| Kompost | Haveaffald til neddeling |

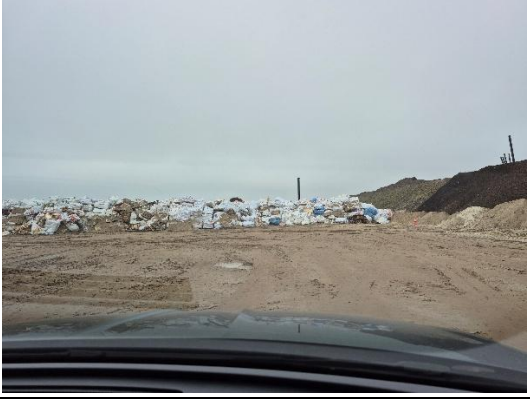
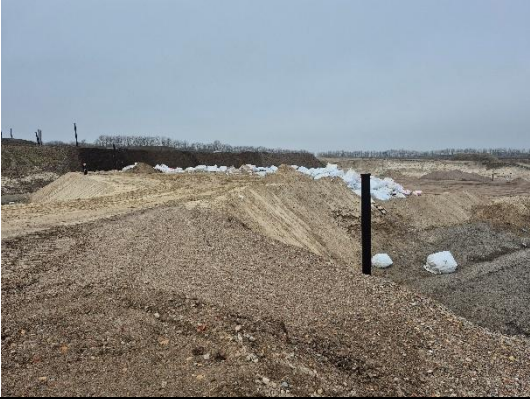
Enheder for asbest blev besigtiget.

| Asbestdeponering Etape III-A | Asbestdeponering Etape III-A |

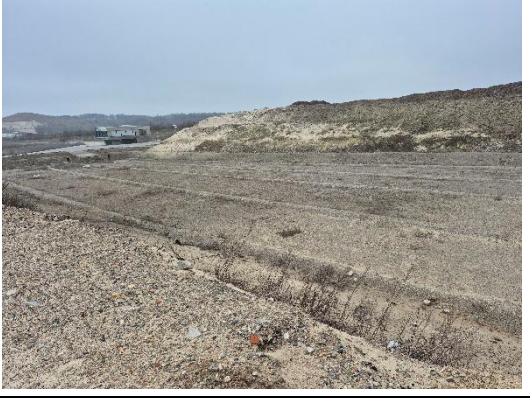
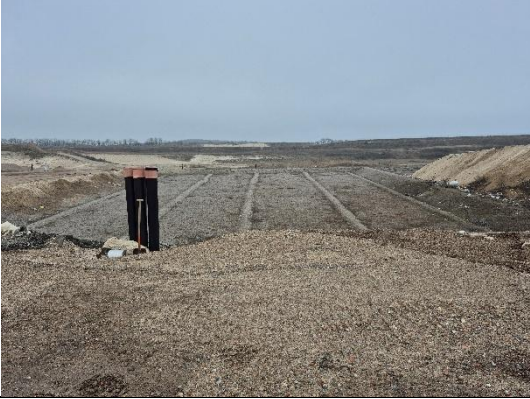
Det var markeret, hvor perkolat fra aktive enheder kom ind. Derudover var der klargjort til modtagelse af perkolat fra kommende enheder på Etape III-A fase 2.

| Ikke-ibrugtaget enhed Etape III-A | Ikke-ibrugtaget enhed Etape III-A |

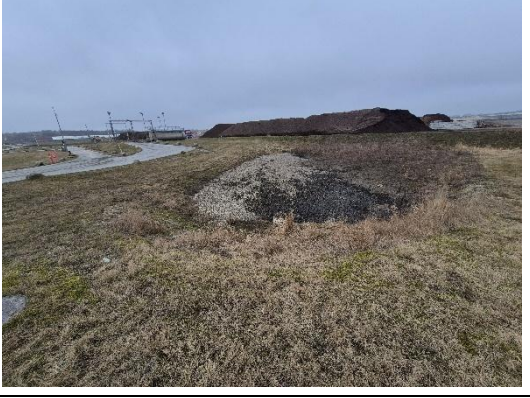
Overfladevand fra arealerne uden om selve vaskepladsen afledes til faskine.

| Faskine til nedsivning af uforurenet overfladevand | Vaskeanlæg |

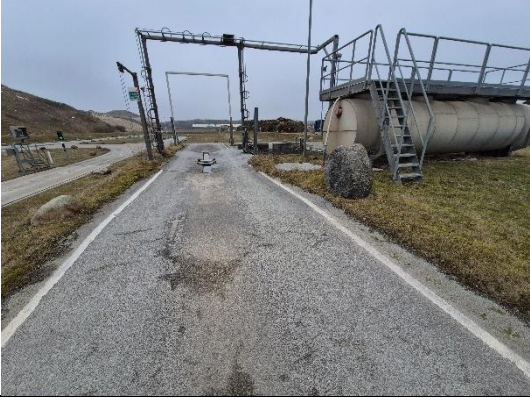
Vaskeanlægget blev besigtiget. Vaskevand opsamles i betonbassin, pumpes gennem rensningsanlæg for rensning inden genbrug via overjordisk tank. Der bruges ca. 4,5 m<sup>3</sup> vand pr. vask. Der er en olieudskiller ved vaskepladsen.

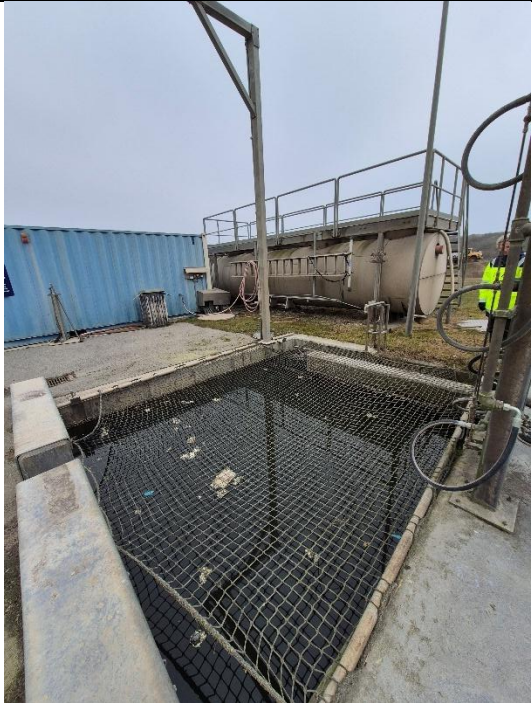
| Opsamlingsbassin vaskevand | Rensningsanlæg vaskevand |
