Prioriteret miljøtilsyn på landbrugsejendomme

Identifikation			
Navn og adresse:	Steffen Middelhede Kristensen Hørslevvej 135, 8462 Harlev J.		
Ejer:	Steffen Middelhede Kristensen	Tlf. nr.:	86942377
Adresse:	Hørslevvej 135, 8462 Harlev J.	Mob. nr.:	21 24 45 60
		E-mail:	Kirstinelundridecenter@mail.dk
Bruger/forpagter:		Tlf. nr.:	
Adresse:			
CVR- nr.:	20971401	P-nr.:	
Godkendelsestype:	Husdyrtilladelse §16b, 1 (uden BAT)	Godkendelsesdato:	
Bedriftstype:	H16bu: H § 16 b, uden BAT

Tilsynsdato:	31-10-2022	Tilsynsførende:	Lotte Andersen
--------------	------------	-----------------	----------------

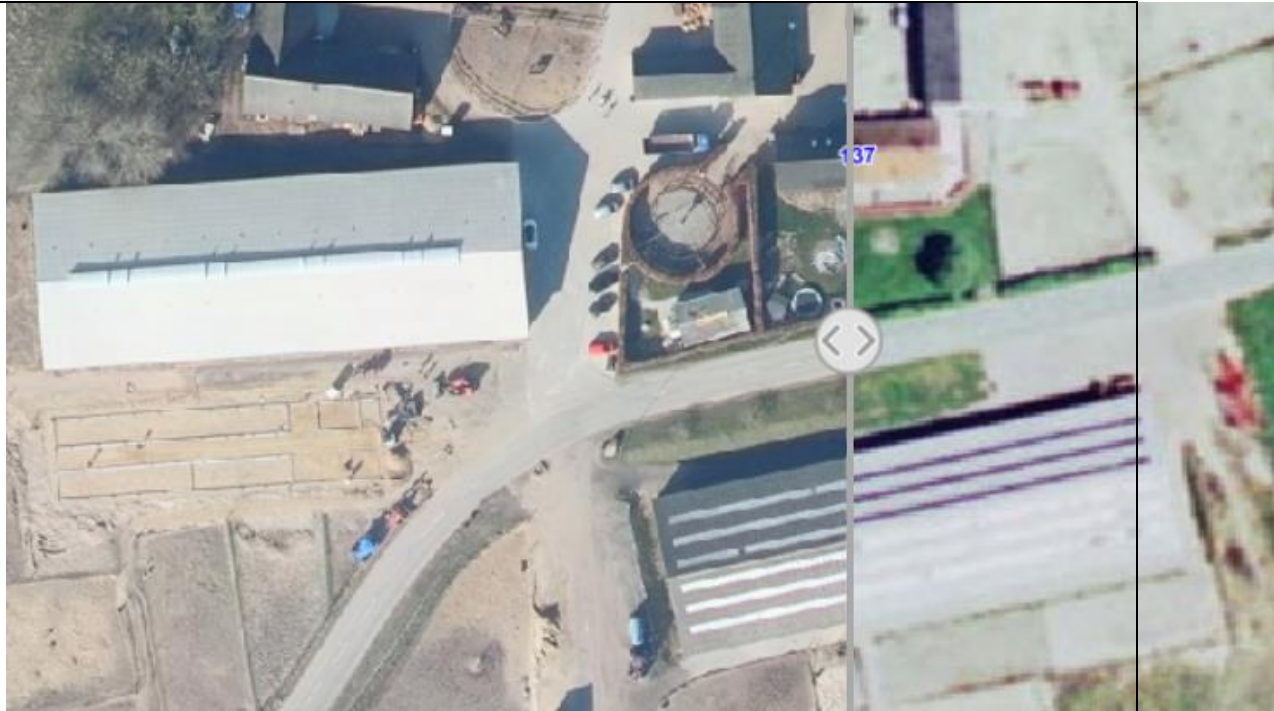
På tidligere tilsyn blev det drøftet hvorvidt tagfladerne på ridehallen syner lysere end "mørkegrå". Den lyse farve på tagfladerne matcher den lyse farve der i sin tid blev lagt på de andre bygninger. Luftfotos af de andre bygninger fra tidligere år indikerer en kraftig mørkning af tagfladerne hen over år.

Vilkår i § 16 tilladelse	
Vilkår	<p>5. Den nye ridehal skal opføres med mørkegrå flader på hele bygningen</p> <p>6. Der skal etableres en sammenhængende beplantning ud for enden af den vestlige gavl på ridehallen. Beplantningen videreføres i et tre-trækket levende hegn på sydsiden af ridehallen. Der skal vælges hjemmehørende arter, som i løbet af 8-10 år når en højde af 8 meter og giver en vedvarende og effektiv sløring af hallen. Beplantningen skal være plantet senest ét år efter ridehallen er opført.</p>
Bemærkninger	<p>5. Ridehallen skulle, ifølge vilkår 5, opføres med mørkegrå flader på hele bygningen. Det er ved tidligere tilsyn stillet spørgsmål ved at tagfladen var meget lys. Luffoto fra 2002 af de andre bygninger, viser dog at den tagtype mørkner meget over tid.</p> <p>Nedenfor ses to luffoto fra hhv. 2022 og 2002 adskilt af en pil. Til venstre for pilen ses den nye ridehal i øverste venstre hjørne med den lyse tagflade. Til højre for pilen, i nederste højre hjørne ses ridehallen fra 2001, beliggende på Hørslevvej 137. Her ses tagfladen på ridehallen fra 2001 både i 2022 og i 2002, hvor man kan se en mørkning af tagfladen over tid.</p>
