## Tilsynsrapport til offentliggørelse

Virksomhedens navn	Havbundssedimentdepot - Hvide Sande Havn
Virksomhedens adresse	Beddingvej, 6960 Hvide Sande
CVR nummer	25852532
Virksomhedstype	5.4 Deponeringsanlæg >10 t/dag eller kap. >25.000 t
Tidspunkt for tilsynet	17.04.2018
Baggrunden for tilsynet	Basistilsyn
Varsling af tilsynet	Varslet 19.03.2018
Deltagere fra virksomheden	Havnedirektør Steen Davidsen Driftsmedarbejder Finn Jensen
Øvrige deltagere	
Tilsynet udført af	Anders Vedel
Tilsynet omfattede	Basistilsyn
Materiale udleveret

Figur 1. Hvide Sande Havn. Deponi for havnesediment. Etape 1A, etape 1 og etape 2

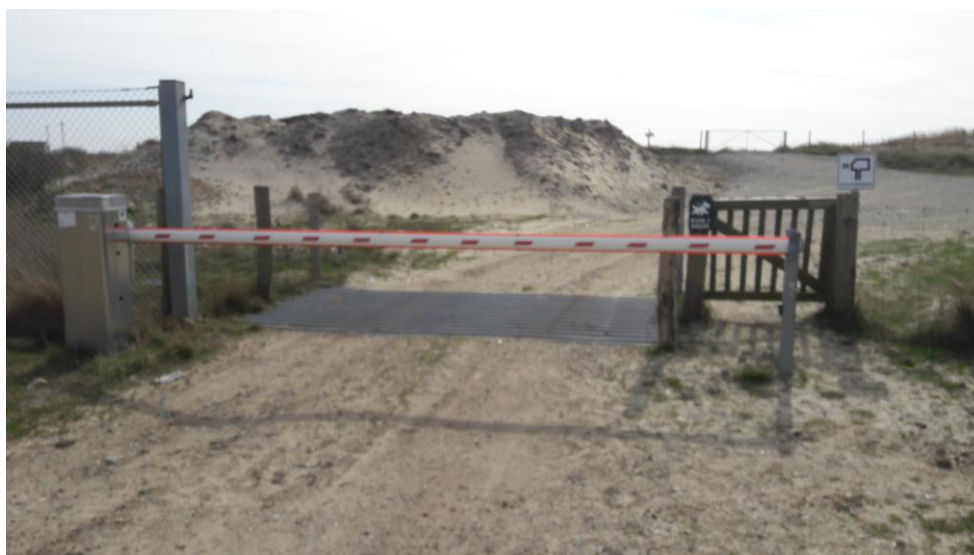
Deponiet er anlagt i Ringkøbing Fjord til slutdeponering af oprenset sediment fra Hvide Sande Havn. Deponiet er anlagt med yderligere reducerede krav til membranbeskyttelse.

Figur 2. Hvide Sande Havns deponi for forurenset Havnesediment.

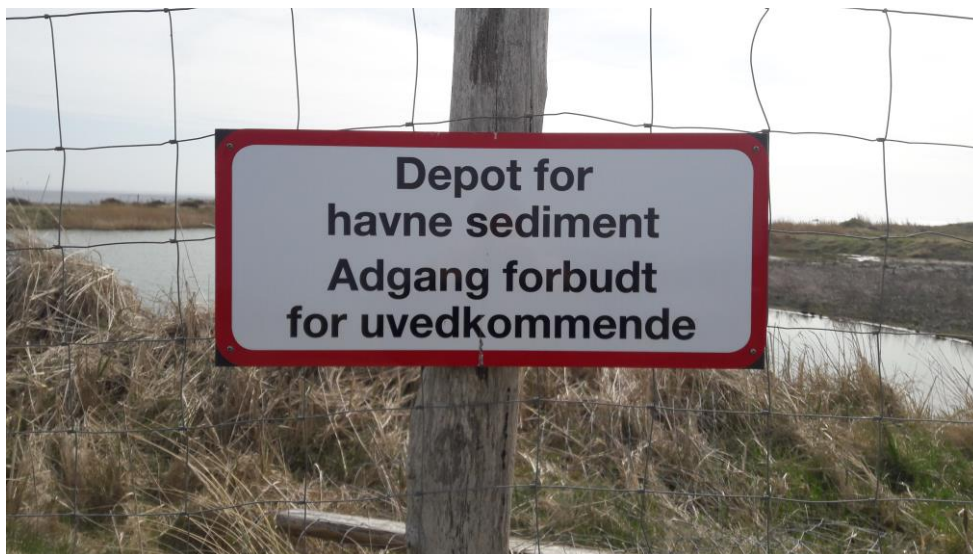
Figur 3. Hvide Sande Havn. Deponiet er indhegnet og der skiltes ved indgangen til deponiet.

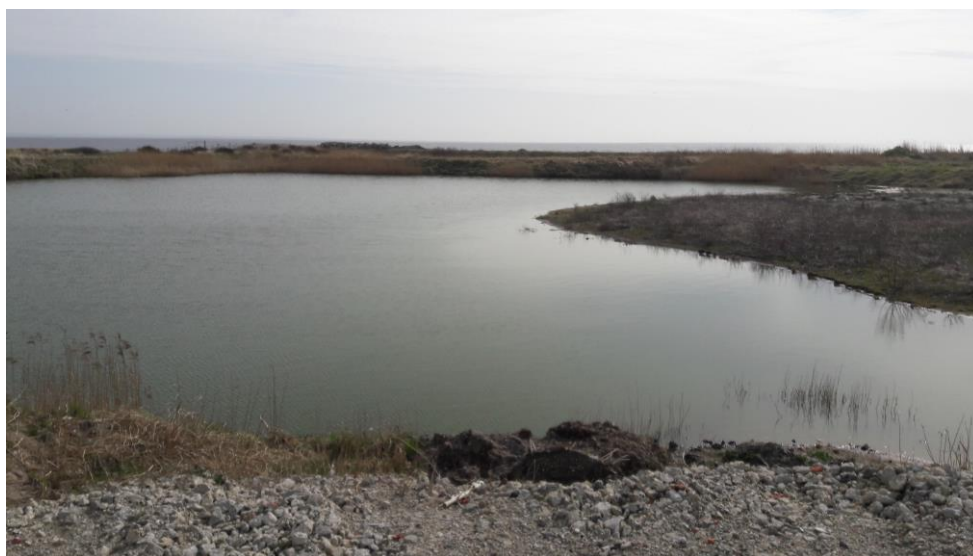
Figur 4. Hvide Sande Havn. Etape 1.

Etape 1: Er tømt og sediment overført til etape 1a.

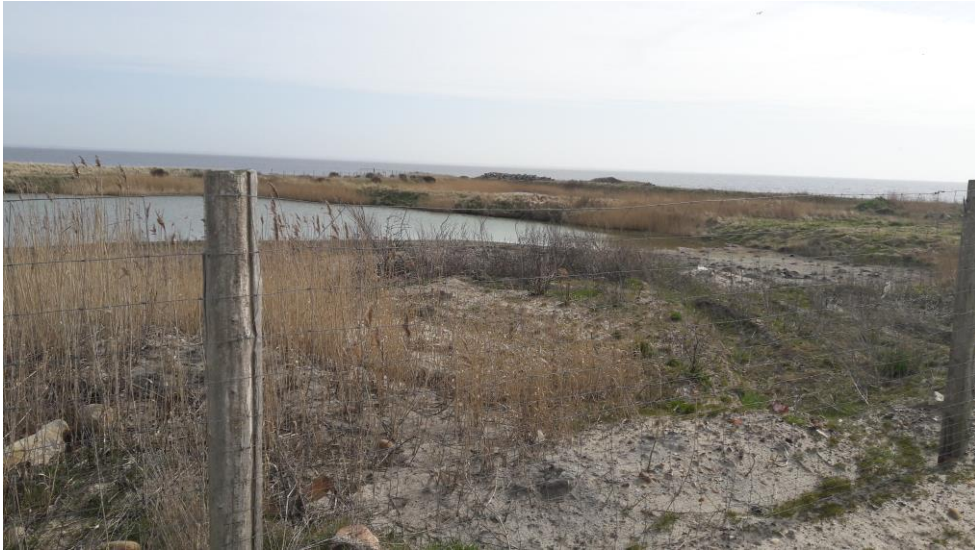
Etape 2: Der er stadig god kapacitet i etape 2. Diger mod fjorden blev besigtiget. Restkapaciteten for deponiet er skønnet 15-25 år. Stenkastningen langs digerne bliver regelmæssigt kontrolleret og repareret. Der er ikke synlige problemer med sætninger i digerne.

Figur 5. Hvide Sande Havn. Etape 2.

Spildevandsudledning foregår som udsivning gennem diger/bund. Digerne blev besigtiget ved tilsynet, der blev ikke konstateret tegn på digeskader. Hvide Sande Havn oplyste, at der sker jævnlig besigtigelse af digerne, så evt. reparation kan ske før der sker digebrud. Anlægget ligger beskyttet i Ringkøbing Fjord, og der har ikke været problemer med bølgeerosion.

Havnen overvejer, at indpumpe materiale. Da der ikke må udledes vand, overvejer havnen at benytte etape 2 som sparrebassin.

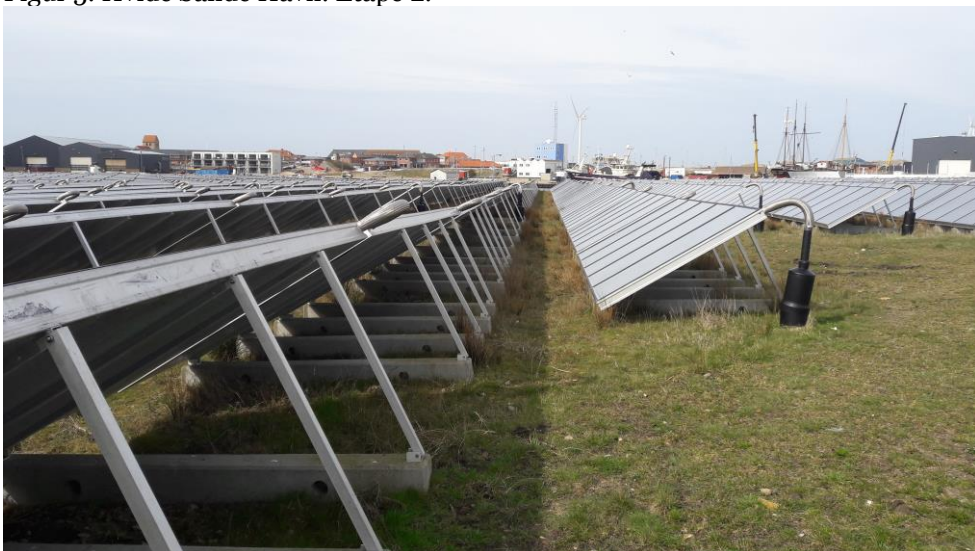
Etape 1a: Etapen er opfyldt og slutafdækket. Miljøstyrelsen har modtaget dokumentation for slutafdækning i form af opmåling fra landmåler. Digerne blev besigtiget. Der er etableret solceller på enheden efter en § 19 godkendelse fra kommunen.

Figur 6. Hvide Sande Havn. Etape 1A er slutfærdig og rummer et solfangeranlæg.

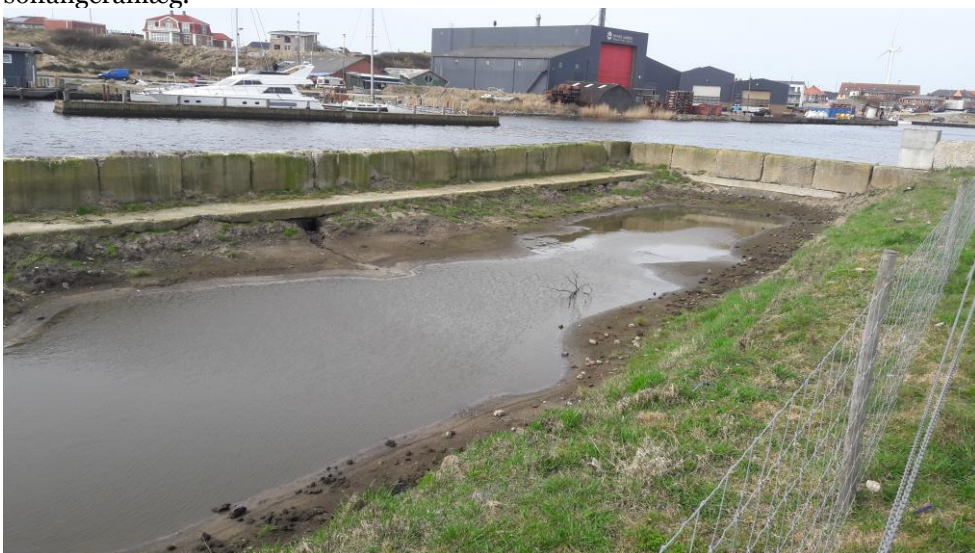
Figur 7. Hvide Sande Havn. For-bassin til losning af sediment fra skib, inden det køres i dumper til de aktive etaper.
