Tilsynsrapport til offentliggørelse

Virksomhedens navn	Havbundssedimentdepot Nordre Dækværk
Virksomhedens adresse	Olievej 20, 7600 Struer
CVR nummer	26404983
Virksomhedstype	5.4 Deponeringsanlæg >10 t/dag eller kap. >25.000 t
Tidspunkt for tilsynet	15.12.2020
Baggrunden for tilsynet	Basistilsyn
Varsling af tilsynet	Tilsyn varslet 30. november 2020
Deltagere fra virksomheden	Havnechef Torben Lindberg Strømgaard (TLS)
Øvrige deltagere	-
Tilsynet udført af	Ann-Kathrine Aggerholm Jensen
Tilsynet omfattede	Tilsyn med deponi for havnesediment
Materiale udleveret	-

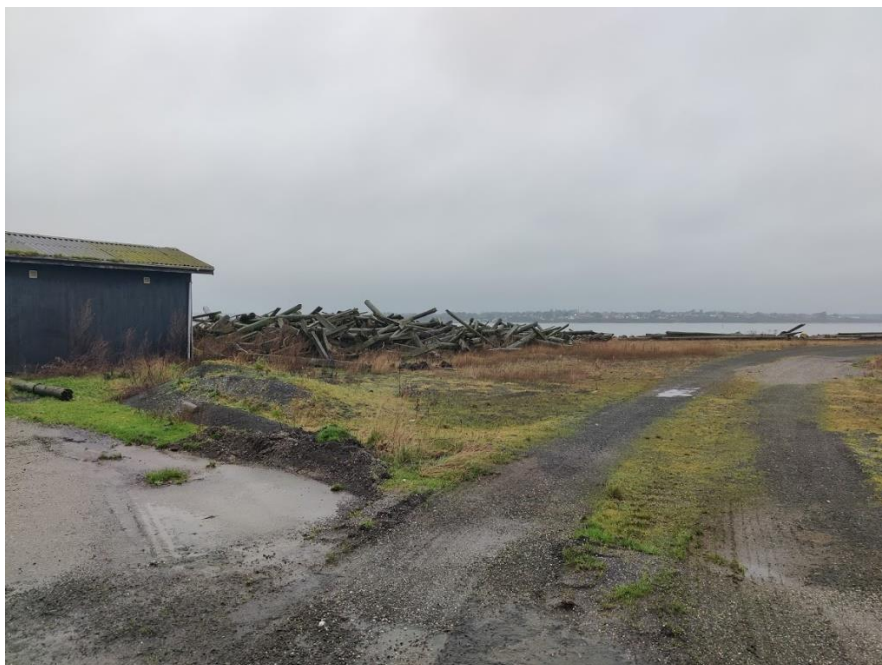
Der var oplag af knækkede pæle fra havnebassiner på den yderste vestlige del af område 1 (Figur 2 og Figur 3). Det blev oplyst på tilsynet, at der er tale om knækkede pæle fra havnebassiner, og at det er meningen, at de skal bortskaffes til relevant affaldsmottager på sigt. Der er således tale om oplag af affald.

Pælene er formodentlig imprægnerede, men det var dog ikke muligt på tilsynet endeligt at fastslå, ej heller hvad pælene evt. er imprægnerede med. Jf. Miljøstyrelsens vejledende udtalelse¹ om håndtering af imprægneret træaffald, er træ imprægneret med kreosot eller arsen farligt affald, mens træ imprægneret med andre tungmetaller eller organiske midler er ikke-farligt affald.

Uanset om pælene kan karakteriseres som farligt affald eller ikke-farligt affald, vurderer Miljøstyrelsen, at et oplag af affald på deponiet ikke er omfattet af gældende miljøgodkendelse, og vil kræve en miljøgodkendelse.

Figur 2 Oplag af pæle langs det vestlige dige. En del af bunken ser ud til at ligge på deponiets areal.

Dato	Type	Beskrivelse af håndhævelsen og status for opfølgning
25. februar 2021	Indskærpelse	Ikke godkendt oplag af affald i form af knækkede pæle fra havnebassiner på etape 1.

Der sendes separat indskærpelse vedr. oplag af pæle på det nedlukkede deponi.

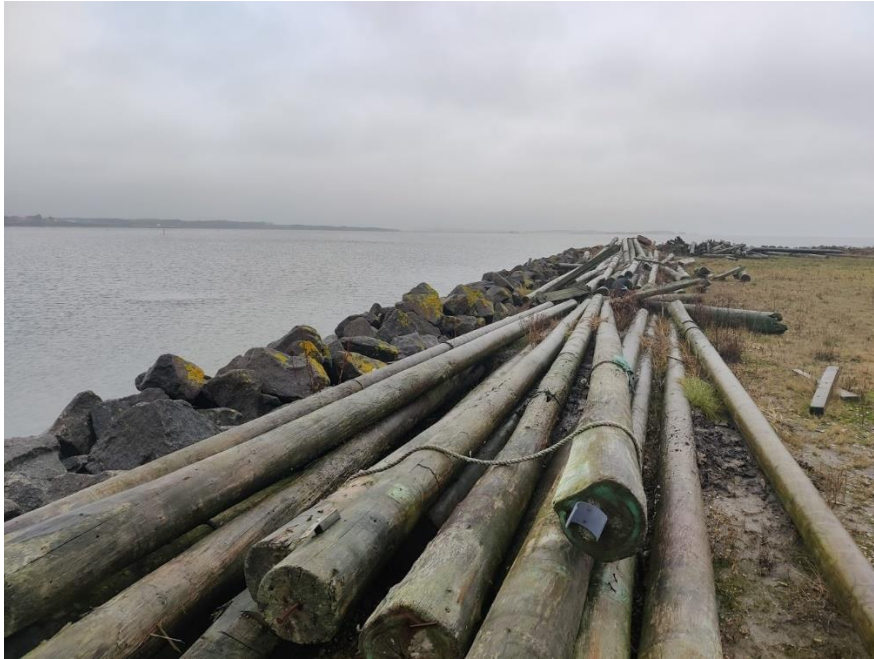
Figur 3. Oplag af pæle langs den vestlige dæmning af etape 1.

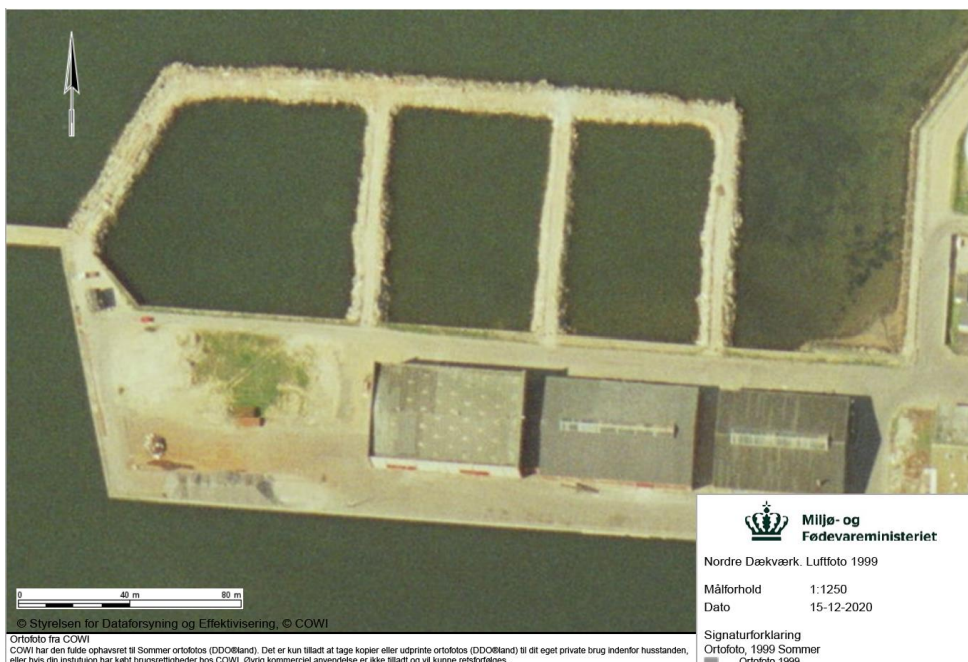
Figur 5. Luffoto Struer Havn 1999. Indfatningen af sedimentdepotet er etableret.

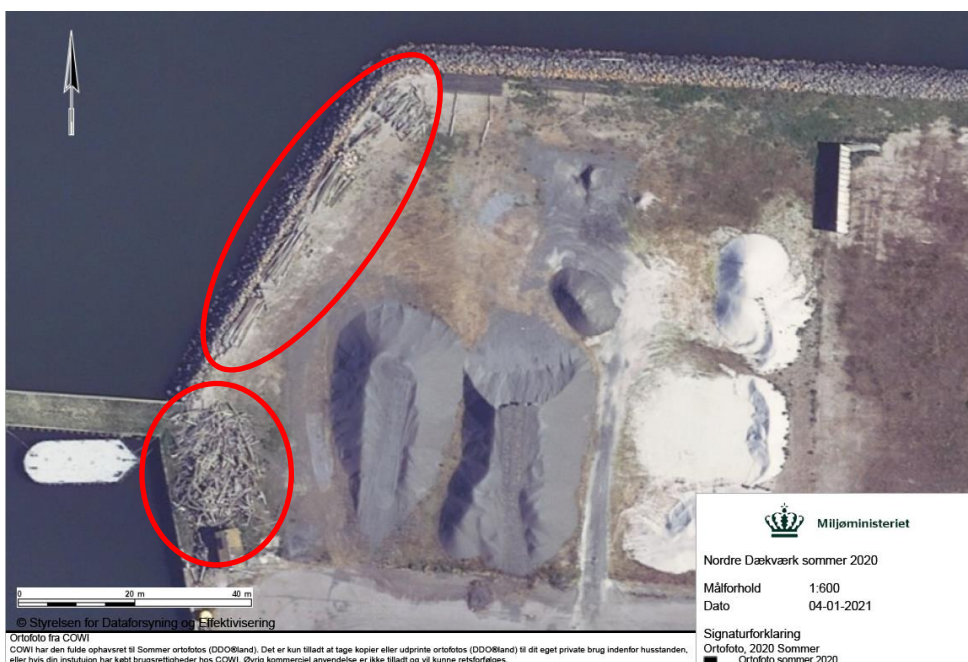
På tilsynet stillede TLS spørgsmål til, hvor afgrænsningen af deponiet går – og om oplaget af pæle vist på figur 2 faktisk ligger på deponiets område. Desværre er det først de seneste år blevet normalt at registrere koordinater på deponeringsanlæggene, så der findes ikke en helt nøjagtig afgrænsning af deponiet. Ved at kigge på gamle luftfotos kan inddæmningen af deponiet dog ses. Nedenfor ses luftfoto fra hhv. 1995 og 1999, hvor afgrænsningen af deponiet fremgår, samt luftfoto fra 2020, hvor der ses oplag af pæle. Ud fra luftfotos (Figur 4, Figur 55 og Figur 66) kan det konstateres, at en del af oplaget af pæle er på deponiets område.

Figur 6. Luffoto Struer Havn 2020. Der ses oplag af pæle, markeret med røde cirkler. Oplag i det vestligste hjørne af deponiet ses ved sammenligning med ovenstående Figur 5 at ligge delvist på deponiets område.

Miljøstyrelsen skal i forbindelse med ovenstående gennemgang vedr. afgrænsningen af deponiet bede Holstebro/Struer Havn om at indsende de nøjagtige X-Y koordinater for deponiet til Miljøstyrelsen.
