Tilsynsrapport til offentliggørelse

Virksomheder
J.nr. MST-1272-00096
Ref. Anlhh/sujuh
Dato: 20. dec. 2018

Virksomhedens navn	Havbundssedimentdepot Rærup
Virksomhedens adresse	Rærupvej 29, 9310 Vodskov
CVR nummer	13838542
Virksomhedstype	5.4 Deponeringsanlæg >10 t/dag eller kap. >25.000 t
Tidspunkt for tilsynet	Den 6. december 2018
Baggrunden for tilsynet	Basistilsyn
Varsling af tilsynet	Den 21. november 2018
Deltagere fra virksomheden	Mette Schmidt
Øvrige deltagere	
Tilsynet udført af	Line Højgaard Henriksen og Susanne Juhler
Tilsynet omfattede	Generelt tilsyn med anlægget
Materiale udleveret

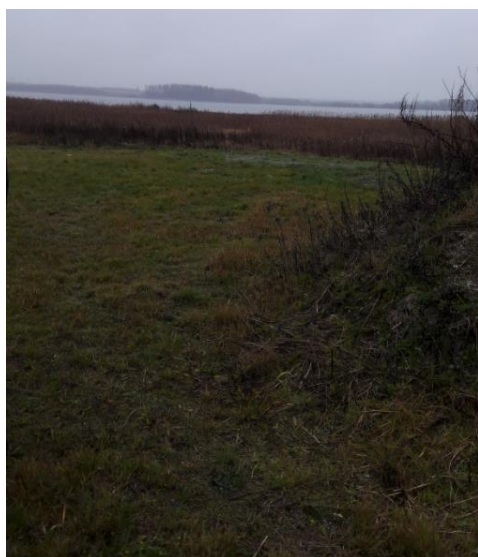
Havbundssedimentdepot Rærup ejes og drives af Aalborg Fjordudvalg. Deponiet består af 4 felter: to sydlige langs Limfjorden (fjordfelterne) og to nordlige langs fastlandet (landfelterne). I fjordfelterne sker deponering ved tipping fra lastbiler. Der deponeres pt kun i det vestlige fjordfelt, se foto 1. I landfelterne sker deponering udelukkende ved indspuling fra skib via fast rørledning, se foto 2 og 3. Overskudsvand må ikke udledes fra deponiet. Vandet kan i stedet ledes fra et felt til et andet, så der kan håndteres store vandmængder ved indspuling. Deponiet er dækket af siv. På digerene er græsset slået, så der er mulighed for tilsyn.

Foto 1: Deponeringssted for tipping af lastbiler, vestligt fjordfelt.

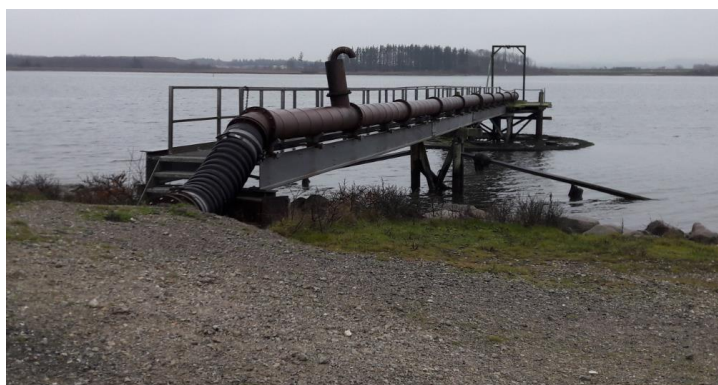
Foto 2. Anlæg til indspuling af sediment fra pram via fast rørledning fra anløbsbro til landfelterne.

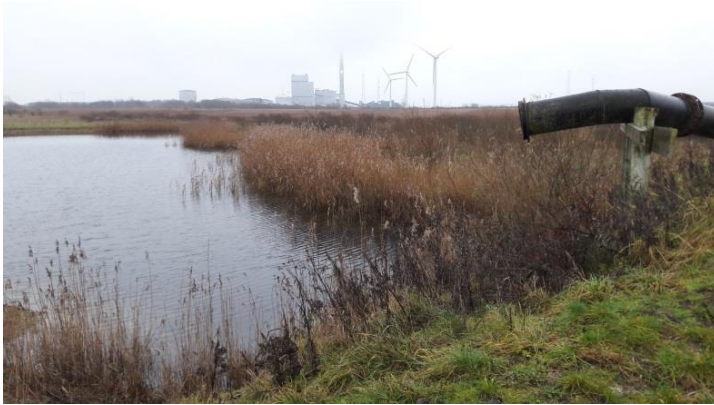
Foto 3. Udløb af fastetableret rør til indspuling af sediment til landfelt.

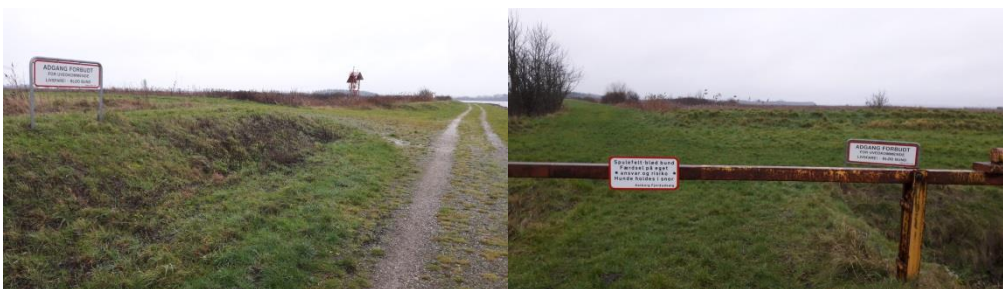
Vilkår 11 og 12. Der er aflåst bom ved adgangsvej. Der er opsat advarselsskilte ved indkørsel og hvor offentligheden kunne have adgang til deponiet, se foto 4.

Foto 4. Deponiets indkørsel fra vest (til venstre) og fra nord (til højre) med tydelige advarselsskilte.

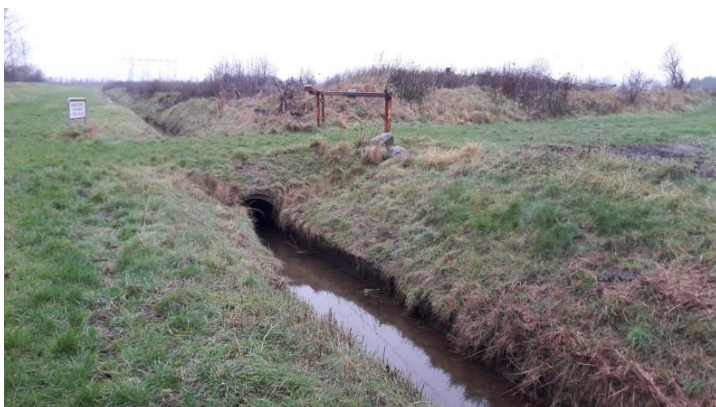
Det kunne konstateres, at Attrupgrøften mod nord var frilagt til afvanding, se foto 5.

Foto 5. Attrupgrøften mod nord - afvandningsgrøft. Fra denne grøft udtages sedimentprøver.

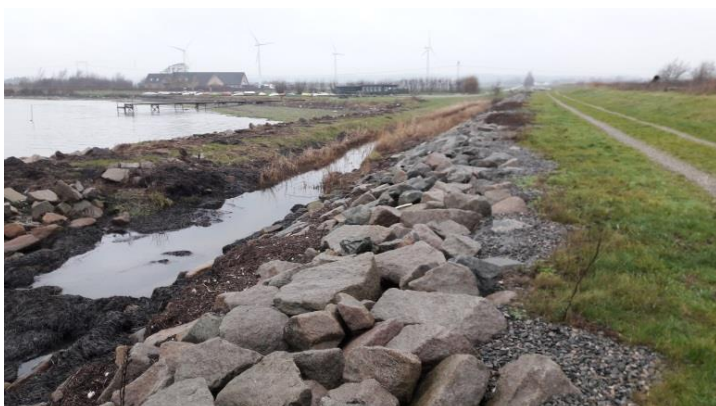
Deponiets ydre afgrænsning mod kysten vedligeholdes løbende ved at anlægge stenfæstninger på steder, hvor vandet æder sig ind, se foto 6.

Foto 6. Deponiets afgrænsning mod Limfjorden med stenfæstning.

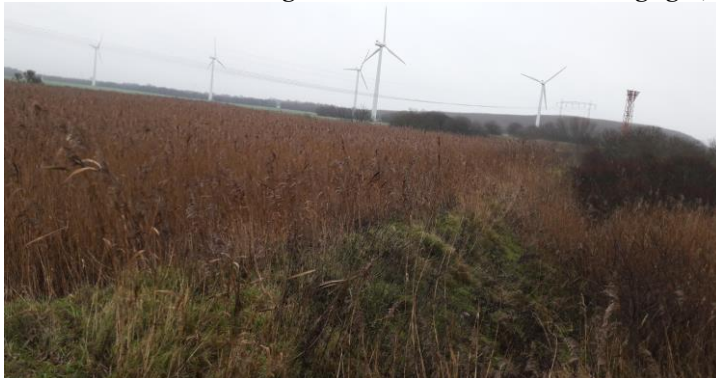
Vilkår 14 om refugier. På nordøstlige landfelt er der anlagt 2 refugier, der ved diger afskæres fra resten af feltet. Refugiet i midten af feltet blev besøgt, se foto 7.

Foto 7. Refugie omkranset af dige
