Virksomheder  
J.nr. 2021 - 12006  
Ref. BEVCH  
Den 2. december 2021

## **Tilsynsrapport fra tilsyn med lokaliteten for opgravning af mink i Nr. Felding**

Miljøstyrelsen har den 27. oktober 2021 været på tilsyn på lokaliteten for opgravning af minkmateriale og forurenet jord i Nr. Felding. Formålet med tilsynet var at føre tilsyn med, om vilkår J5 i Tidsbegrænset miljøgodkendelse til omlasteplads for opgravning af mink, kalk og forurenet jord ved Nr. Felding af 29. april 2021 var opfyldt.

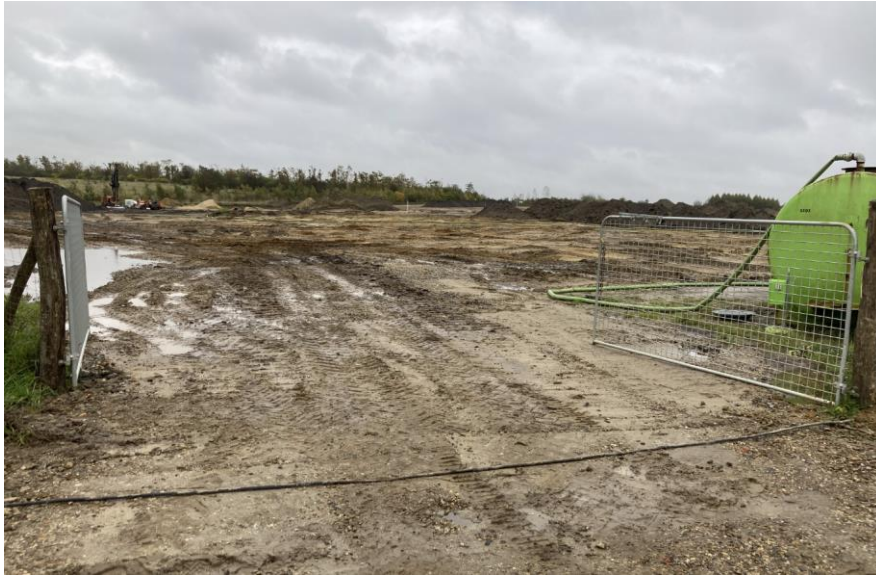
Omlaste- og vaskepladsen var fjernet fra lokaliteten.

Spunsvæg, omlastetank, køreplader, bentonitmembran, gruslag spildevandstanke, sandfang, afløb, pumpebrønd samt containere med hjælpepestoffer var væk. Lagunen til skybrudssikring var fyldt op med jord.

**Billedet viser et kig gennem lågen ind til området, hvor omlastepladsen tidligere lå. Til højre i billedet ses spildevandstanken (se omtalen nedenfor).**

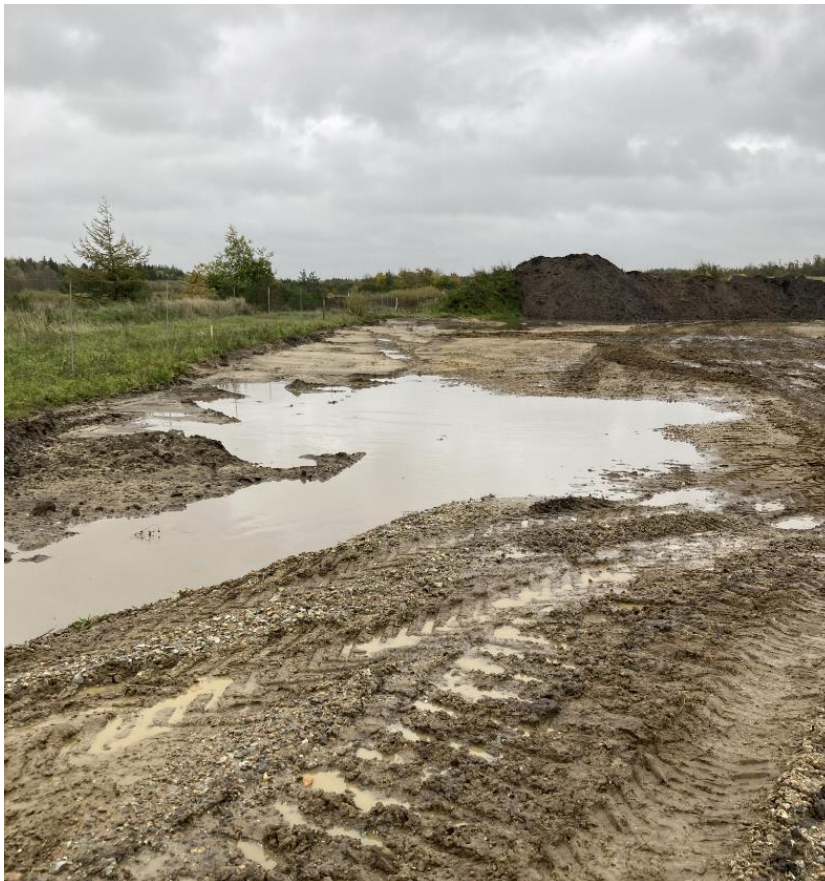
**Billedet viser det område, hvor lagunen tidligere var placeret.**

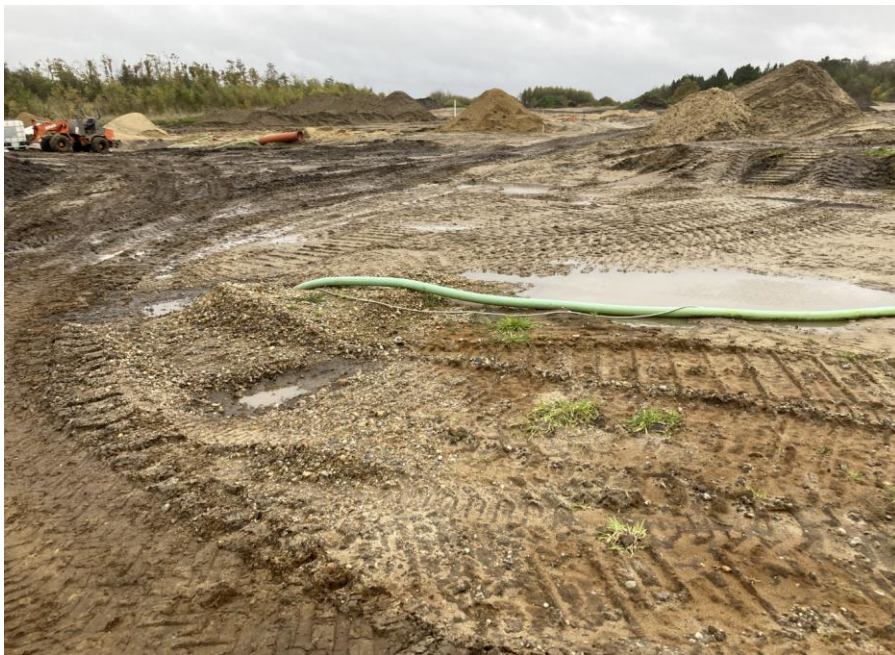
Da der blev gravet forurenet jord op under minklaget i den nordlige del af rende 6 og 7 i område 1 stødte man på en grundvandslomme, hvorfra Fødevarestyrelsen

har valgt at pumpe grundvand op og køre det til rensningsanlæg. Det oppumpede grundvand bliver ledt til en spildevandstank, der står ved lågen inden for hegnet. Fødevarestyrelsen har den 10. november 2021 oplyst Miljøstyrelsen om, at der ikke længere pumpes på grundvandet men at tanken bliver stående indtil videre i tilfælde af, at genoptagelse af pumpning bliver anbefalet ud fra prøvesvar.

**Billedet viser slangen, hvori der pumpes grundvand fra rende 7 til spildevandstank.**

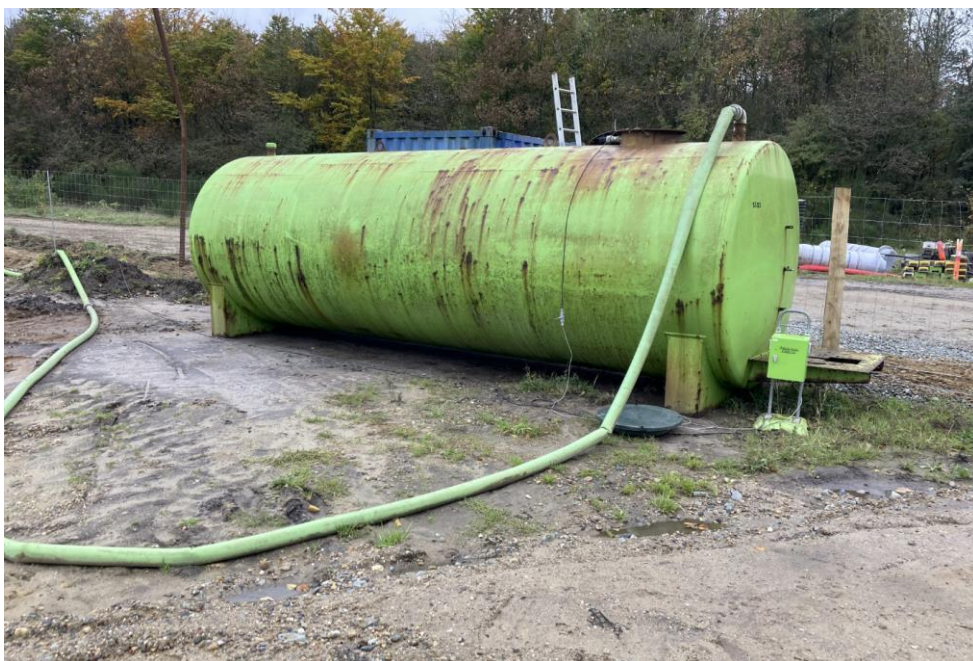
**Billedet viser spildevandstanken, hvortil der ledes grundvand fra rende 6 og 7.**

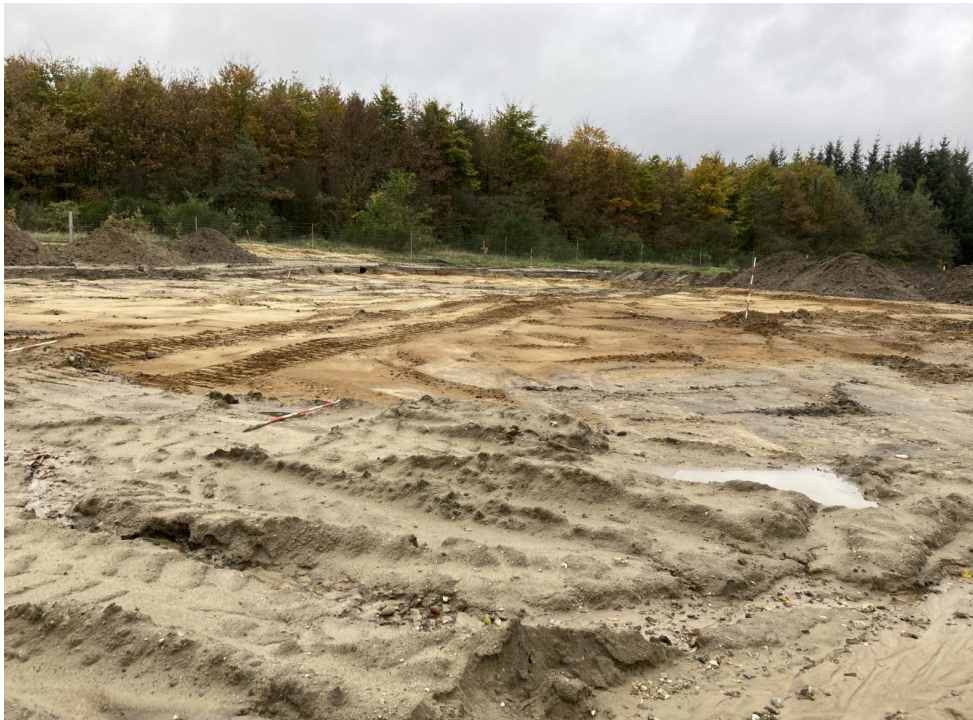
På den del af omlastepladsen hvorpå der under sommerens opgravning lå forurenet jord har Fødevarestyrelsen valgt at grave ca. 0,5 meter jord af for at sikre sig, at der ikke efterlades rester af forurenet jord.

**Billedet viser afgravet område ved tidligere omlasteplads.**

Miljøstyrelsen har på tilsynet konstateret, at omlaste- og vaskeplads er fjernet. Området for omlastepladsen mangler fortsat at blive reetableret, så det fremstår som det så ud, inden omlastepladsen blev etableret.

Fødevarestyrelsen har den 16. november 2021 oplyst Miljøstyrelsen om, at det forventes, at der vil blive kørt jord på det afgravede område ved omlastepladsen i uge 47.

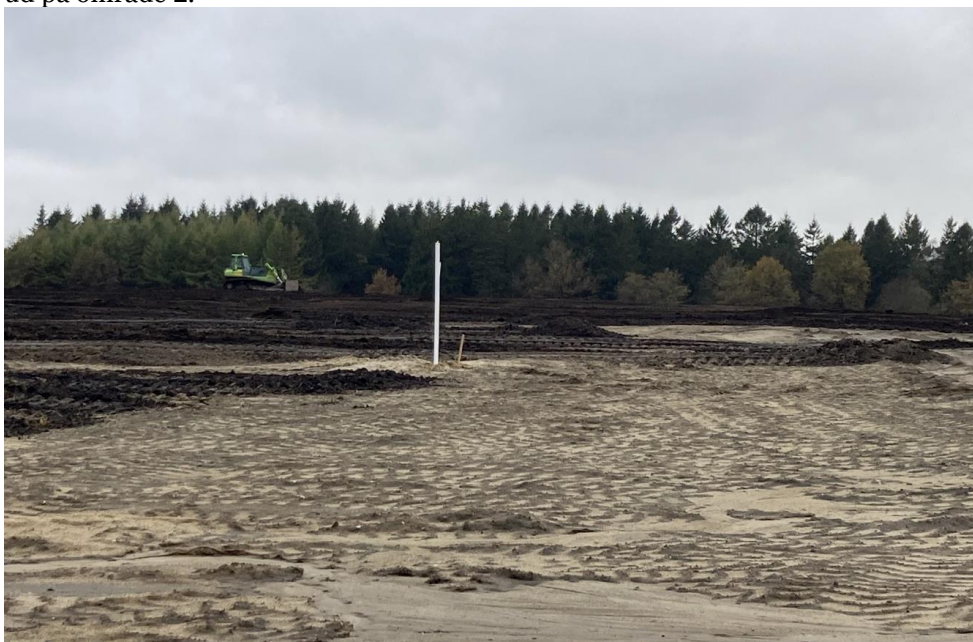
På den øvrige del af lokaliteten ved Nr. Felding, var Entreprenørfirmaet Frisesdahl i gang med at retablere området. På tilsynsdagen var de i gang med at ligge muld ud på område 2.

**Billedet viser udlægning af muld**
