# Tilsynsrapport

## **Dansk Flaskegenbrug A/S**

Bagskovvej 8, 4960 Holeby

Tilsynsdato: 23. maj 2017

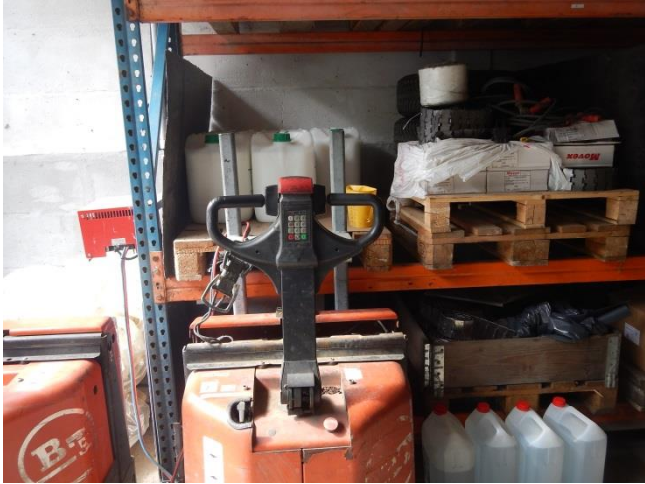
1 . Sortererhal. På hylden oplag af glidemiddel til båndet. På gulvet oplagres destileret vand.

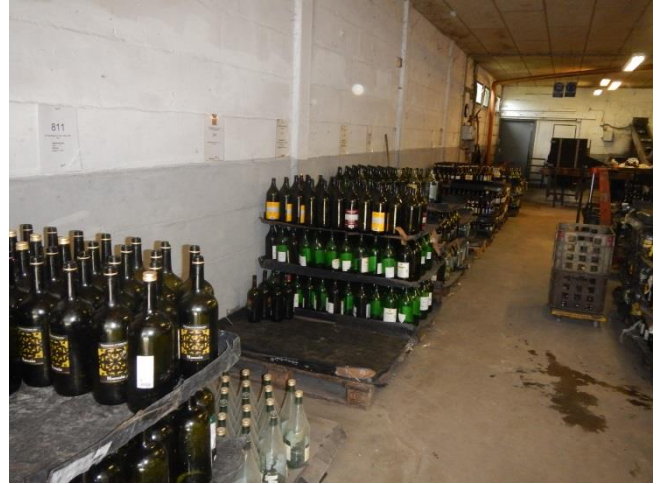
2. Sorterede flasker

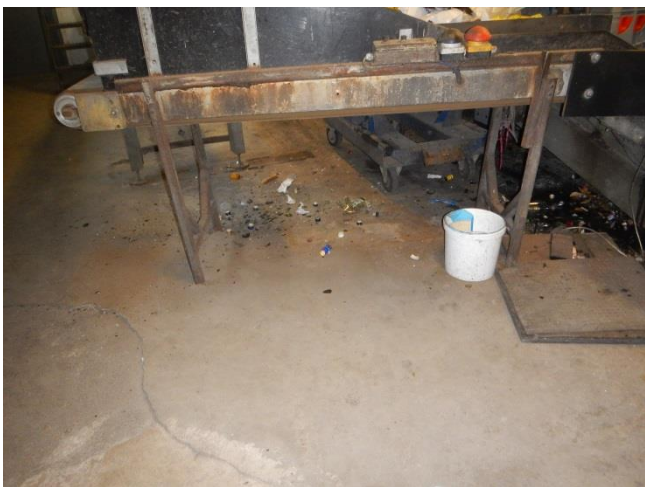
3. Skåraffald i sortererhallen opsamles og eftersorteres. Dvs denne fraktion adskilles i genbrugeligt skåraffald og deponeringsaffald.

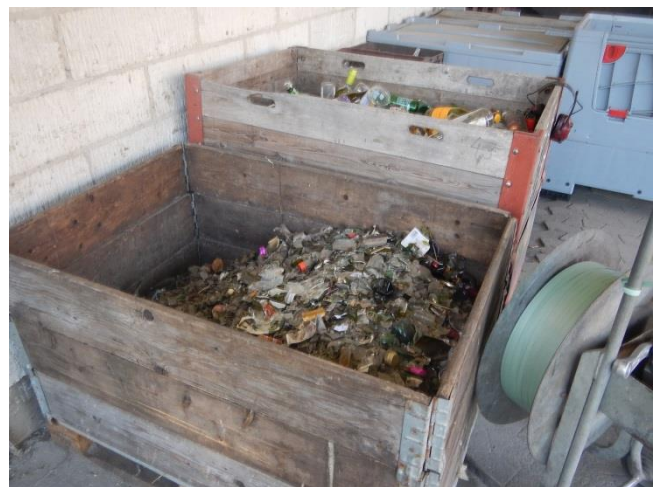
4. Restfraktion af ikke genbrugeligt skåraffald

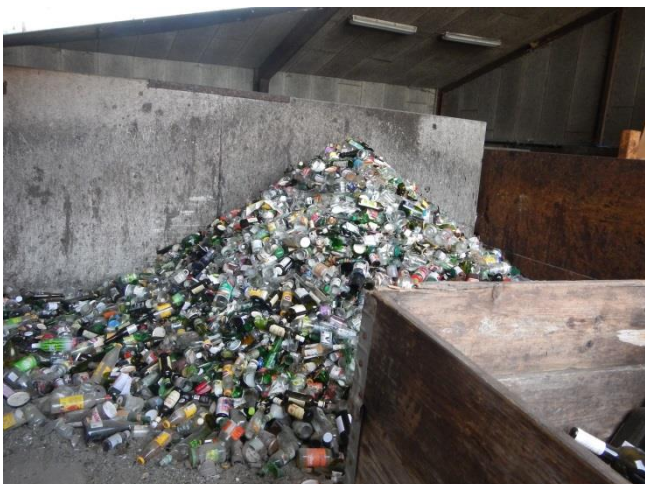
Skår, der kommer fra sorteringen via transport til Stor port/rum under halvtag. Foto nr. 5.

5. I stor port/ rum under halvtag. Skår føres hertil via transportbånd, som mellemstation

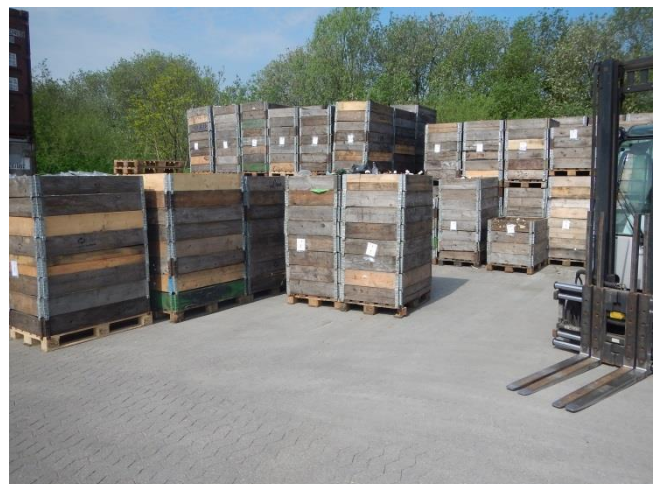
Rammecontainere udendørs med indsamlede flasker, der skal sorteres. Foto nr. 6.

6. Udendørs oplag af rammecontainere med indsamlede flasker parat til sortering.

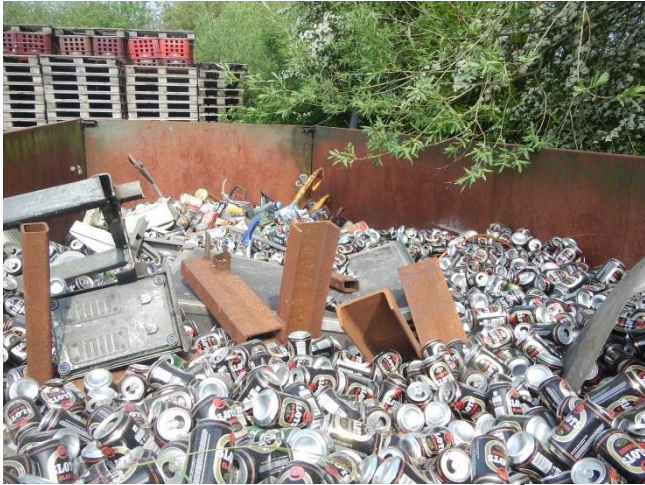
Affaldscontainere for hhv. jern- og metalaffald, deponeringsaffald (opfej og ikke genanvendelige skår, kapsler mv) og forbrændingseget affald. Foto nr. 7 - 9..

7. Container til jern- og metal, herunder dåser uden pant.

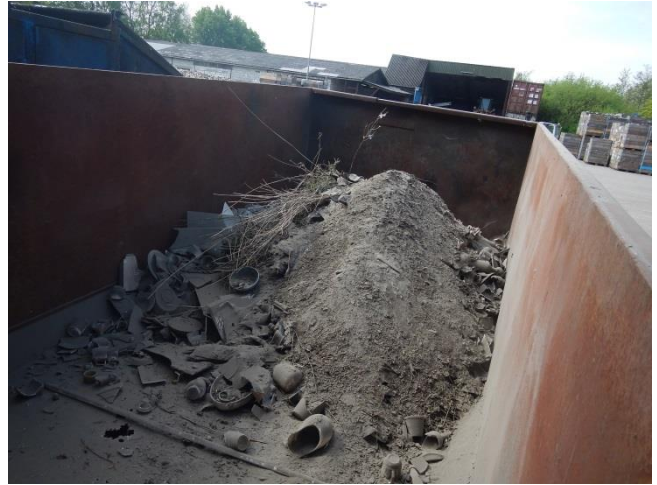
8. Container til deponeringsaffald.

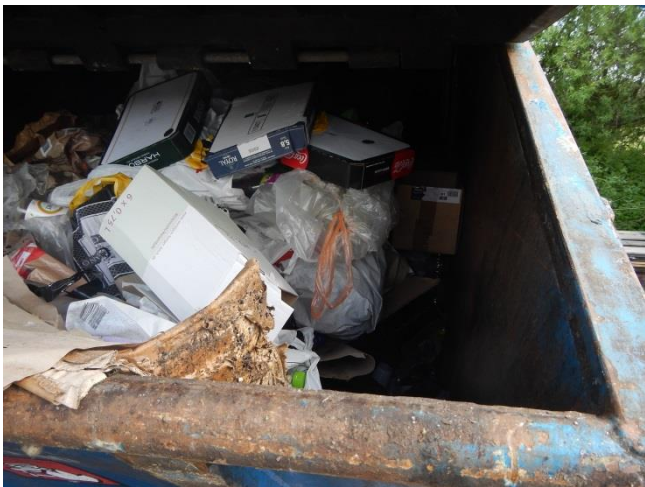
9. Container til forbrændingseget affald

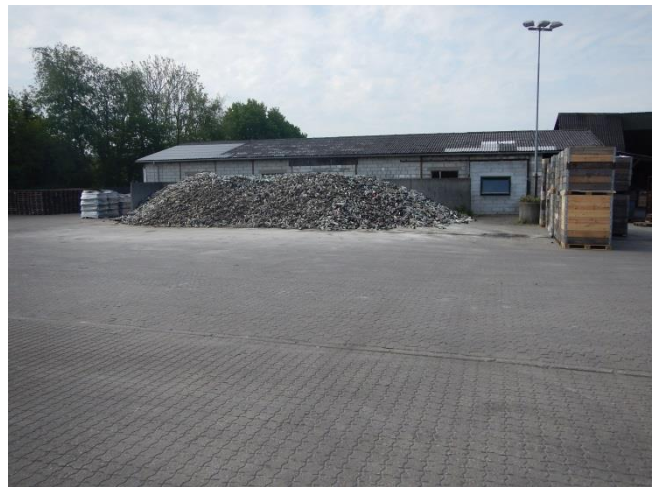
Udendørs oplag af skår til nyttiggørelse. Foto nr.10.

10. Udendørs oplag af skår

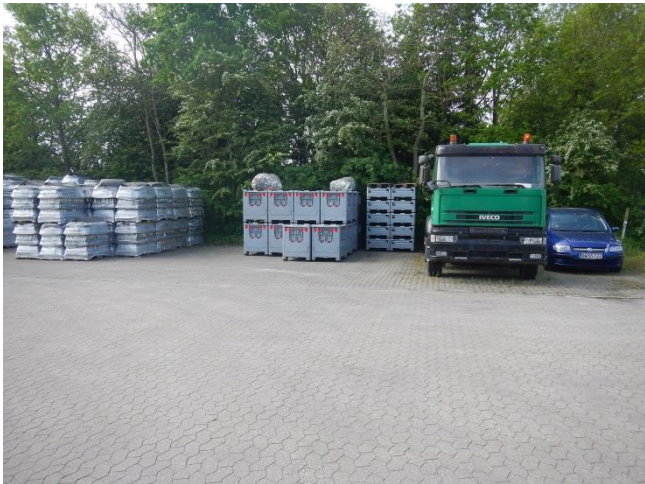
Udendørs oplag af færdigvarer mv. Foto nr. 11.

11. Pladsen fremstår ren og ryddelig. Færdigvarer, sække med tomme pantdåser mv.

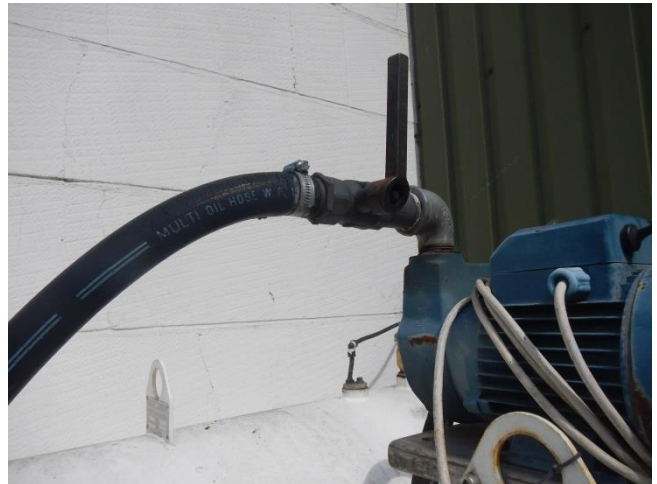
Udendørs dieseltankanlæg. Det fremgik at der er monteret en særlig synlig manuelt betjent lukkeventil, der sikrer at evt. upåagtet beskadigelse af selve slangen +pistolhåndtaget ikke forårsager tømning af dieseltankanlægget ved hævertvirkning. Det fremgik, at der ses mindre tegn på spild lige hvor slangen på påfyldningsanlægget hænger. Foto nr. 12 og 13.

12. Dieseltankanlæg. Der er siden sidste tilsyn monteret klart synlig manuelt betjent stopventil, til sikring mod upåagtet tømning af anlægget ved hævertvirkning (ved skade på slange og pistolhåndtag).

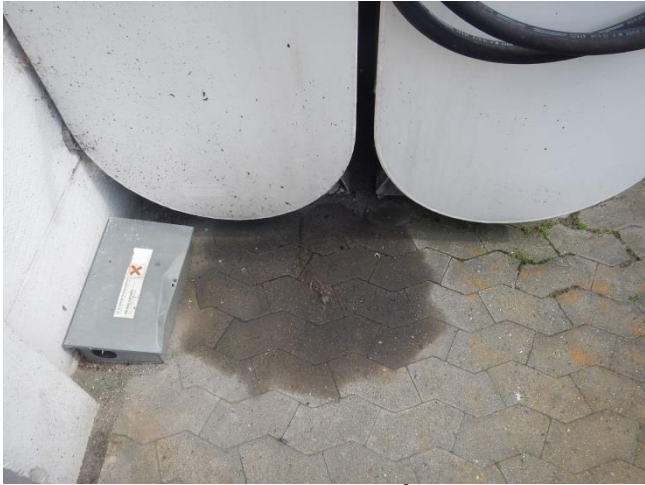
Der blev ikke konstateret jordforurening ved tilsynet. Se dog nedenfor under Håndhævelser, vedr. spildbakke under påfyldningsplads for diesel.

13. Dieseltankanlæg. Spild ses på fliserne lige hvor slangen/pistolhåndtaget hænger.

Virksomheden gav tilsagn om at etablere spildbakke på dieseltankanlægget.

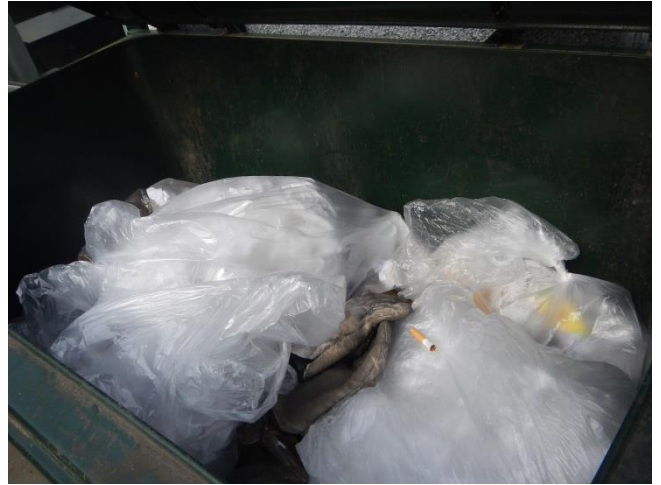
Affaldscontainer til dagrenovation. Foto nr.14.

14. Plastcontainer for dagrenovation.
