## Tilsynsrapport til offentliggørelse

Virksomhedens navn	Bredkær Losseplads
Virksomhedens adresse	Bredkærvej 15, 8300 Odder
CVR nummer	32264328
Virksomhedstype	5.4 Deponeringsanlæg >10 t/dag eller kap. >25.000 t
Tidspunkt for tilsynet	5. juli 2018
Baggrunden for tilsynet	Basistilsyn samt kampagnetilsyn vedrørende boringskontrol
Varsling af tilsynet	Tilsynet er varslet med brev af 19. juni 2018
Deltagere fra virksomheden	Birgit Damgaard Kristensen
Øvrige deltagere	
Tilsynet udført af	Benedikte Vandsø Christensen
Tilsynet omfattede	Generel besigtigelse af lossepladsen samt tilsyn med alle boringer.
Materiale udleveret

**Boringsstatus for Bredkær Losseplads, Bredkærvej 15, 8300 Odder.  
Tilsyn den 5. juli 2018**

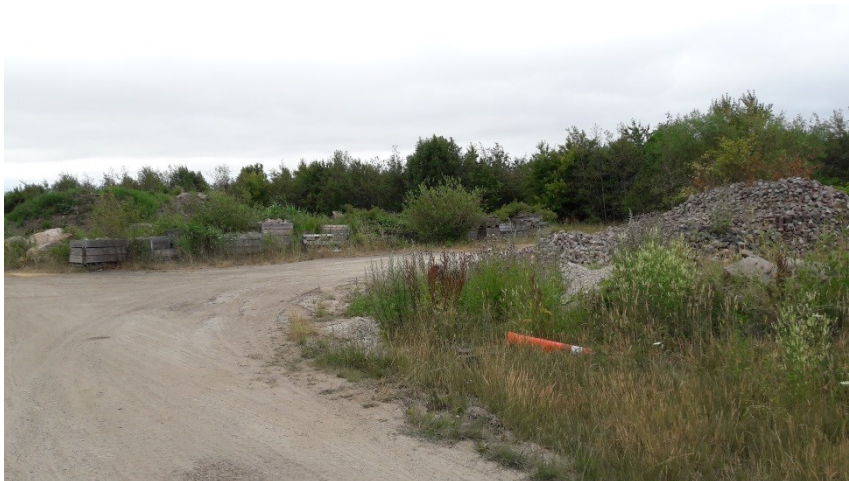
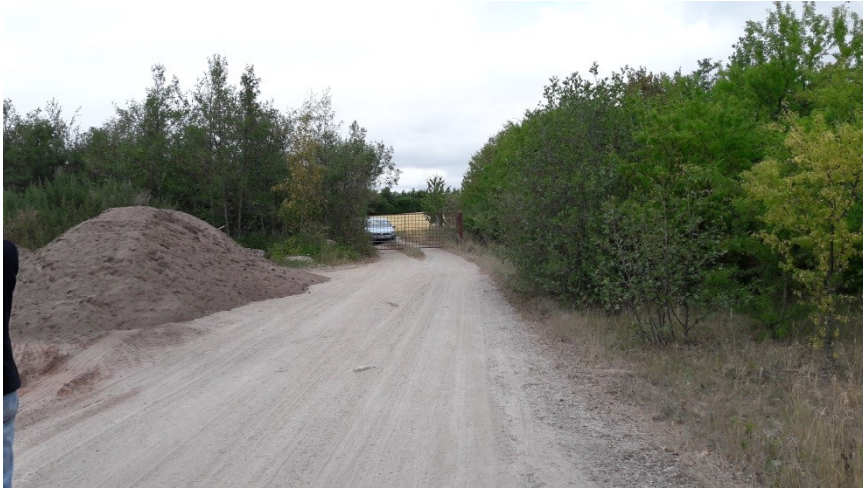
Materialeoplagspladsen blev besigtiget. Der må ske oplag af rene materialer. Ved tilsynet lå der bunker af jord og sten. Lige indenfor indkørslen til lossepladsen lå der en stor bunke jord med en sur lugt. Odder Kommune fik med det samme oplyst fra deres driftsenhed, oprindelsen af jorden og konstateret, at den ikke var forurenet. Det var græstørv i jorden, der ved nedbrydning gav anledning til den sure lugt.

Billeder fra oplagspladsen og jorden der lugtede surt.

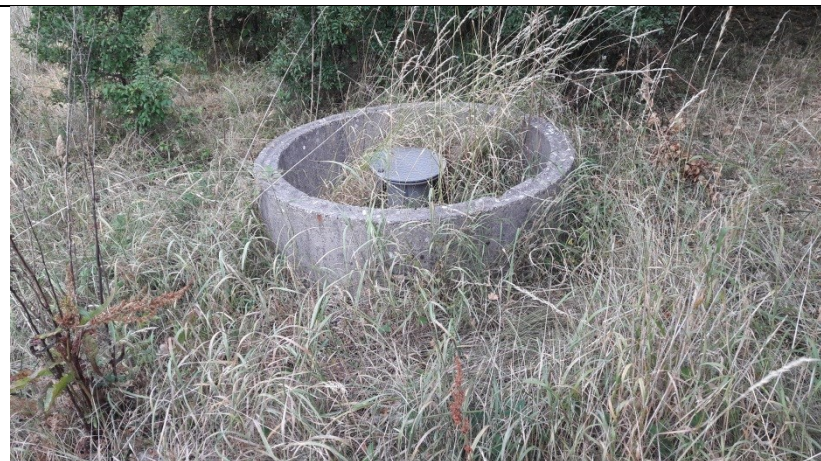
#### Boring med DGU nr. 108.196, FB4

Boringen er placeret i randen af lossepladsen mod vest og filtersat både i det primære og i det sekundære grundvandsmagasin. Boringen er en nedstrøms boring. Der monitoreres i det øvre filter hvert. 4. år.

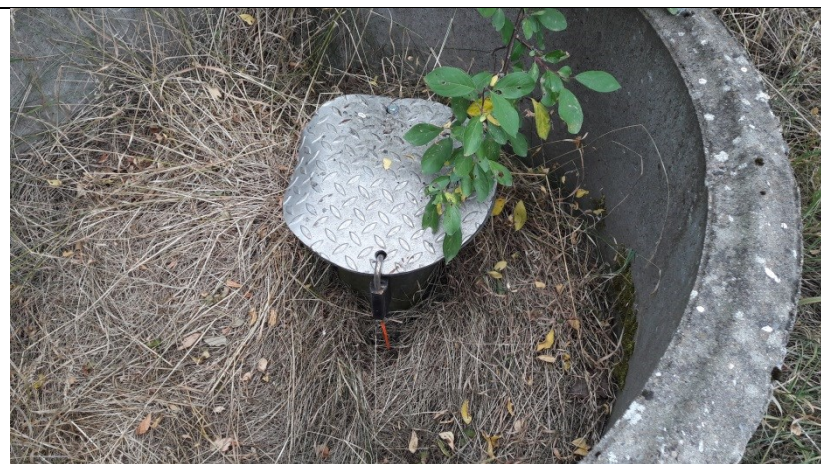
#### Boring med DGU nr. 99.522, FB5

I boringen FB5 nedstrøms for lossepladsen, ses en påvirkning af både det primære og det sekundære grundvandsmagasin.

Boringen er placeret i randen af lossepladsen mod vest og filtersat både i det primære og i det sekundære grundvandsmagasin. Boringen er en nedstrøms boring. Der monitoreres i begge filtre hvert 2. år, bl.a. for en lang række miljøfremmede stoffer.

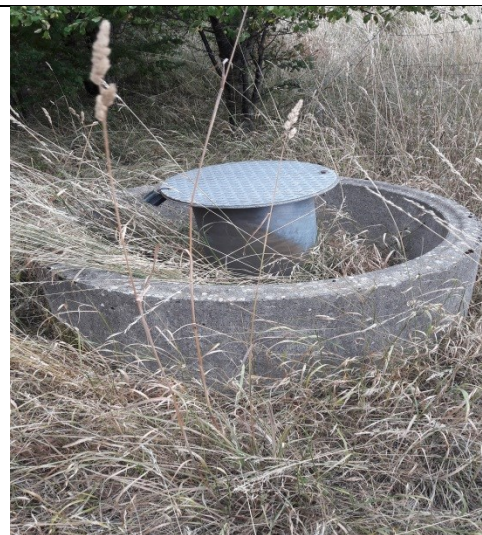
Boring med DGU nr. 108.178

Boringen er placeret i randen af lossepladsen mod syd, opstrøms for lossepladsen og filtersat både i det primære og det sekundære grundvandsmagasin. Der monitoreres i begge filtre hvert 4. år.

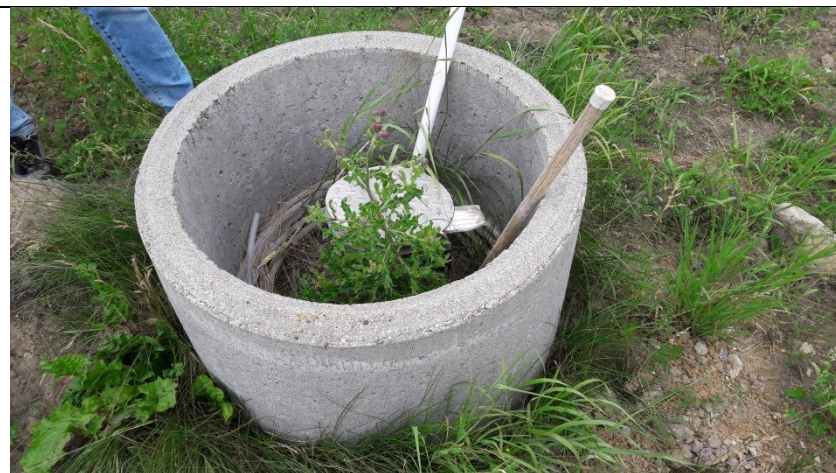
Boring med DGU nr. 99.523

Boringen er placeret øst for lossepladsen, på den gamle fyldplads. Boringen er placeret opstrøms for lossepladsen og filtersat både i det primære og det sekundære grundvandsmagasin. Der monitoreres i begge filtre hvert 2. år.
