Tilsynsrapport til offentliggørelse

Tilsynsrapport

Virksomhedens navn	Grindsted Deponi - Deponi Syd I/S
Virksomhedens adresse	Grindsted Ribe Landevej 6, 7200 Grindsted
CVR nummer	33343795
Virksomhedstype	5.4 Deponeringsanlæg >10 t/dag eller kap. >25.000 t
Tidspunkt for tilsynet	17.11.2016
Baggrunden for tilsynet	Basistilsyn
Varsling af tilsynet	Varslet
Deltagere fra virksomheden	Peter Skov - driftsleder Poul Thorn, deponichef Peter Klausen Schibye, projektingeniør
Øvrige deltagere	
Tilsynet udført af	Anders Vedel, Jens Møller Madsen - Miljøstyrelsen
Tilsynet omfattede	Gennemgang af hele anlægget
Materiale udleveret

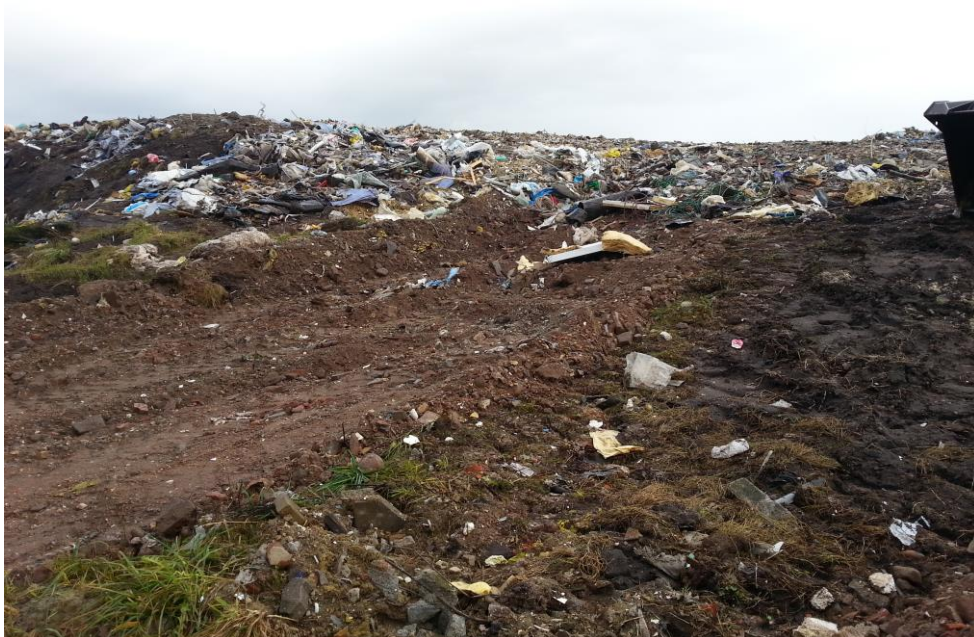
Celle 2.2.1. Blandet affald

Der blev ved tilsynet ikke konstateret affaldstyper, som ikke må deponeres på deponiet.

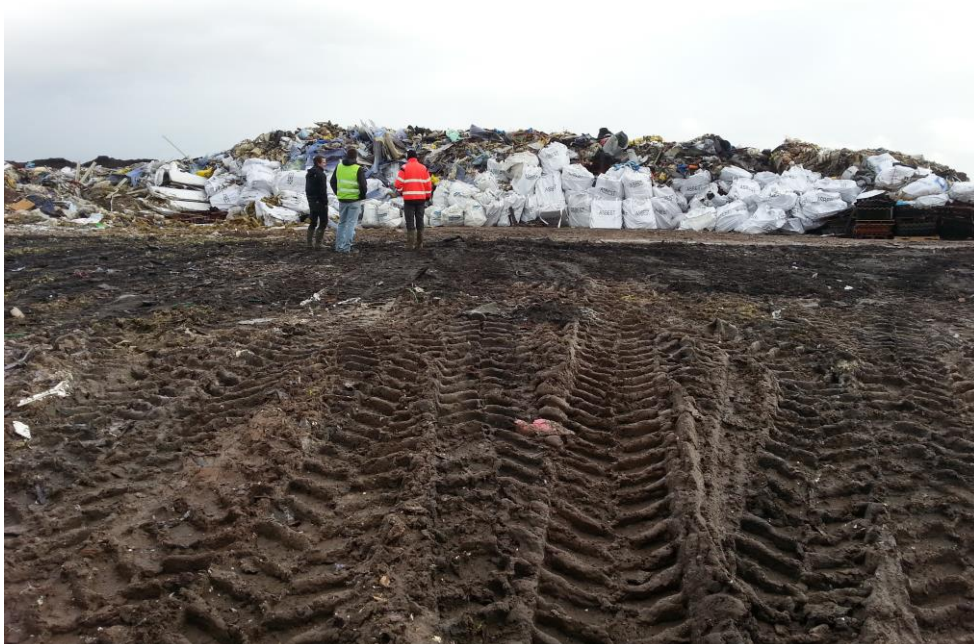
Celle 2.2.1. Asbestecelle

På asbestcellen dækkes asbesten af med blandet affald, så kun selve affaldsfronten er fri. Alt asbest var deponeret som hele plader på paler, eller i bigbags.

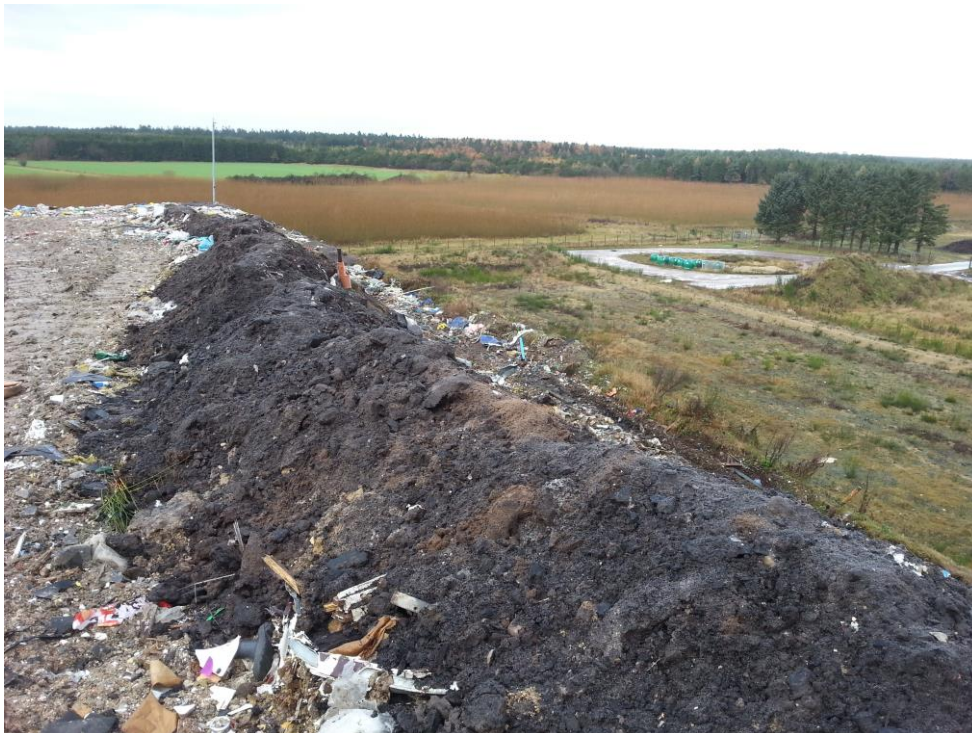
Celle 2.2.2 set fra celle 2.2.1

På Grindsted Deponi er der pt. alene en aktiv deponeringscelle 2.2.1 for blandet affald. I 2017 åbnes også celle 2.2.2 for blandet affald og der ansøges om en celle (2.1.8) for mineralisk affald fra 2017.

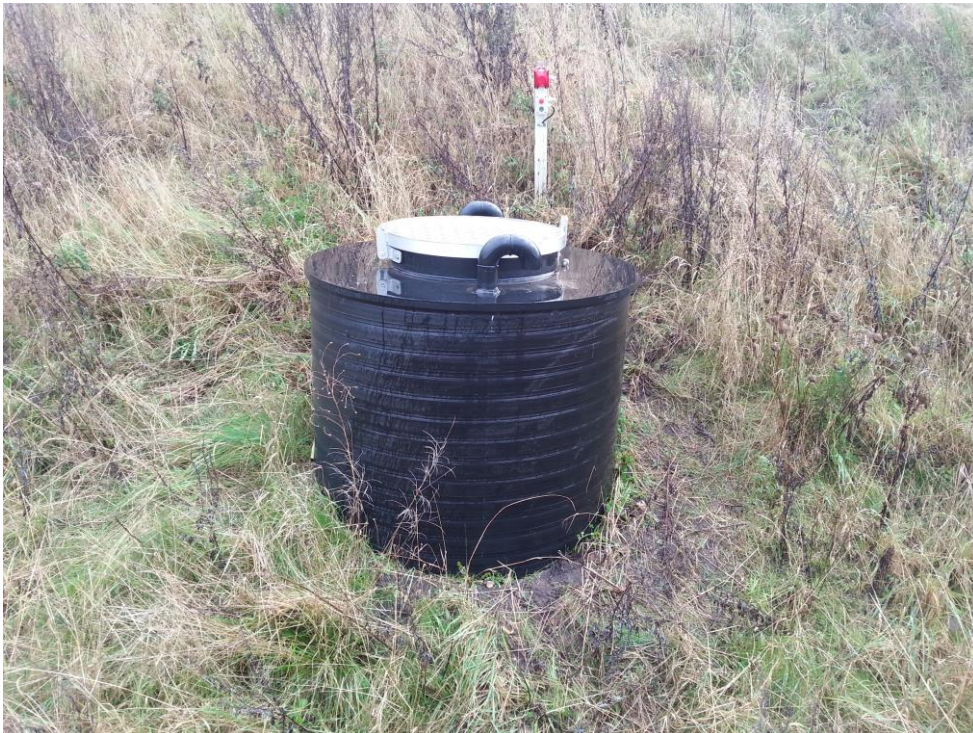
Ny perkolat gennemløbsbrønd 2

I forbindelse med afledning af perkolat fra den aktive deponeringsenhed celle 2.2.1 på Grindsted Deponi blev der i slutningen af januar 2015 observeret overløb fra en gennemløbsbrønd for perkolat, som afledtes til en nærliggende afvandingsgrøft for overfladevand.

Ved inspektion af gennemløbsbrønden kunne det konstateres, at der var tale om tæring i betonen, som bl.a. medførte blokering af afløbet fra brønden. Der blev straks udført en oprensning af brønden, således at der igen var afløb af perkolat fra celle 2.2.1 til den fælles pumpebrønd for perkolat og efterfølgende blev der endvidere foretaget en oprensning/bortgravning af den mest perkolat påvirkede jord omkring gennemløbsbrønden.

Som yderligere tiltag er både ovennævnte brønd samt en tilsvarende nedstrøms brønd (begge udført i beton) i juli måned 2015 blevet udskiftet med to nye plastbrønde og der er etableret overløbsalarm i form af blinklys.
