Prioriteret miljøtilsyn på landbrugsejendomme

Identifikation			
Navn og adresse:	Seldrup Islandsheste v/ Bodil Enggård Breyen Fuldenvvej 119, Beder 8330		
Ejer:	Oplyst i forbindelse med tilsynet, at Michala Breyen og Dennis Hollænder er ny ejer af ejendommen. Tidligere ejer er I/S Seldrupgård v. Morten Sejersen cvr. 11218296		
Adresse:	Michala Breyen: Nyvej 16, 8340 Malling	Mob. nr.:	28299610
Bruger/forpagter:	Seldrup Islandsheste v/ Bodil Enggård Breyen	Mob. nr.:	22478110
Adresse:	Fuldenvvej 119, 8330 Beder		
CVR- nr.:	30385608	P-nr.:	
Godkendelsestype:		Godkendelsesdato:	
Bedriftstype:	L03: Diverse husdyrhold > 3 DE

Tilsynsdato:	09-06-2023	Tilsynsførende:	Anker Laubel
---------------------	------------	------------------------	--------------

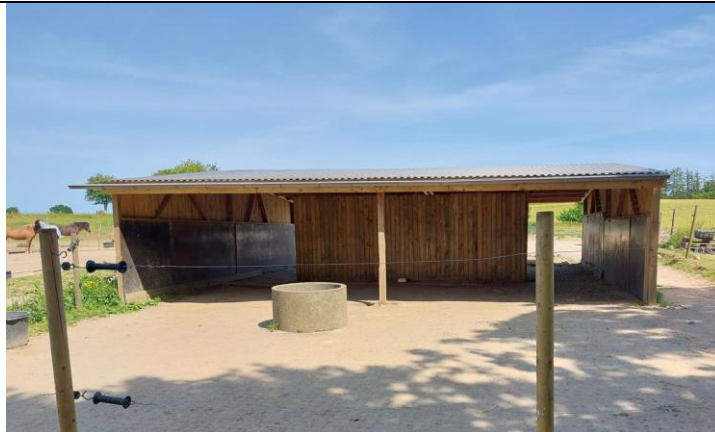
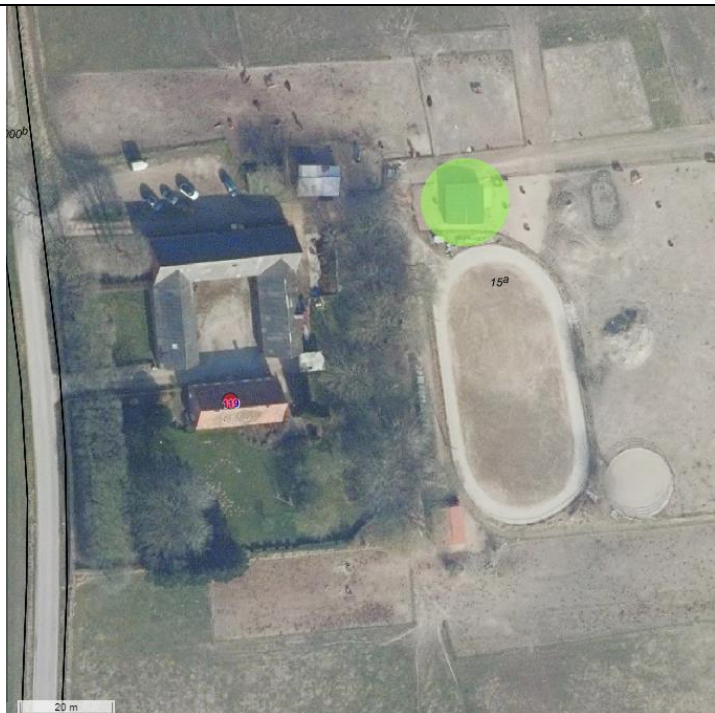
2. Læskur opført anno 2021-22
<p>Et fast placeret læskur er blevet opført 2021-22 til erstatning for et mindre læskur samme sted. Se foto og kort med angivelse af placering herunder.</p> <p>Læskur skal søges lovliggjort efter husdyrreglerne, dvs., enten anmeldelse efter husdyrgødningsbekendtgørelsen eller miljøtilladelse efter husdyrbruglovens § 16b, afhængigt af om det samlede produktionsareal på hesteejendommen overskrider 200 m².</p> <p>Bemærk venligst, at læskurets bund ikke lever op til husdyrgødningsbekendtgørelsens regler (se boks herunder) og derfor i forbindelse med anmeldelse eller tilladelse skal fysisk lovliggøres.</p>

Der er i forbindelse med tilsynet meddelt **henstilling** om lovliggørelse af læskur, som det fremgår af vedlagte brev.

Boks:
 uddrag (omskrevet)
 af husdyrgødnings-
 bekendtgørelsens
 bestemmelser om
 bl.a. bund i fastpla-
 ceret læskur

- Et læskur, hvor der tilbydes vand og foder, skal have fast bund, som fugt ikke kan trænge igennem. Bunden skal kunne modstå påvirkningerne fra dyrene og redskaber.

- Hvis der ikke tilbydes foder og vand i læskuret, kan kravet til fast bund og afløb fraviges ved andre dyr end svin og fjerkræ. Så skal der i stedet være et tørt halmlag i 30 centimers tykkelse i hele læskuret (20 centimeter ved får og geder), og overfladen skal være tør og ren. Dette gælder både fast-placerede og flytbare læskure. Halmlagets fasthed skal svare til et stempelslag på en bigballe, og dyb-strøelsesmåtten skal udlægges, før læskuret tages i brug.

- Fodersted i folden må højst være placeret det samme sted 12 uger ad gangen, og ikke samme sted, før der er gået 1 år.
- Et læskur med fast bund skal have et afløbssystem, der opsamler flydende husdyrgødning eller rest-vand. Hvis der er dybstrøelse i læskuret, kan du som alternativ til afløb installere en pumpeump.

- Pumpeumpen skal udføres af bestandige materialer.
- Bunden skal indrettes med fald mod pumpeumpen og en kant, som modvirker overløb.
