Tilsynsrapport til offentliggørelse

Tilsynsrapport

Virksomhedens navn	Feltengård Losseplads
Virksomhedens adresse	Randersvej 65A, 8370 Hadsten
CVR nummer	29189714
Virksomhedstype	5.4 Deponeringsanlæg >10 t/dag eller kap. >25.000 t
Tidspunkt for tilsynet	17. september 2020
Baggrunden for tilsynet	Basistilsyn
Varsling af tilsynet	Dato for tilsyn aftalt den 31. august 2020, varsel fremsendt den 11. september 2020.
Deltagere fra virksomheden	Rikke Kirkegaard Christensen, Favrskov Forsyning A/S
Øvrige deltagere	-
Tilsynet udført af	Nina Eberhardt Hansen
Tilsynet omfattede	Afledning af perkolat Kontrol af overfladevand Krav til slutafdækning. Krav til deponering, oplag og olietanke Indvinding af gas
Materiale udleveret	Kort over afløbsforhold

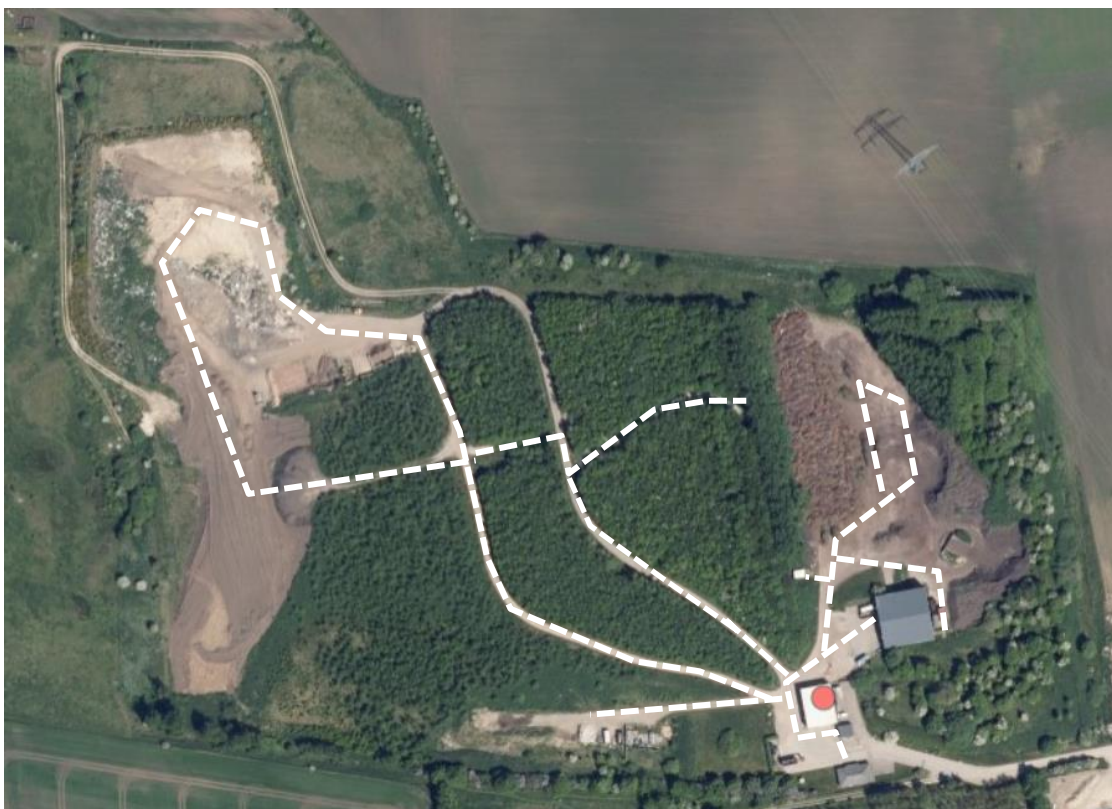
Oversigtskort 1. Feltengård Losseplads. Den stiplede linje markerer den omtrentligt rute for tilsynet på anlægget. Se desuden oversigtskort 3.

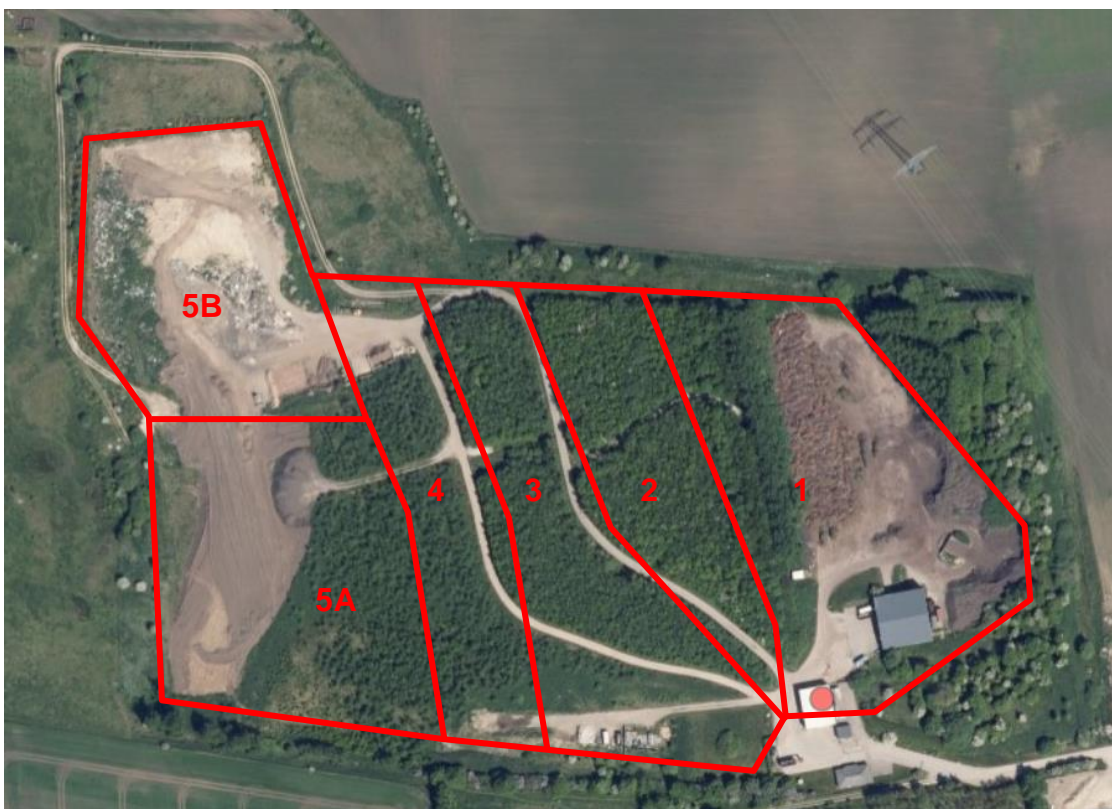
Oversigtskort 2. Etapeinddeling af Feltengård Losseplads.

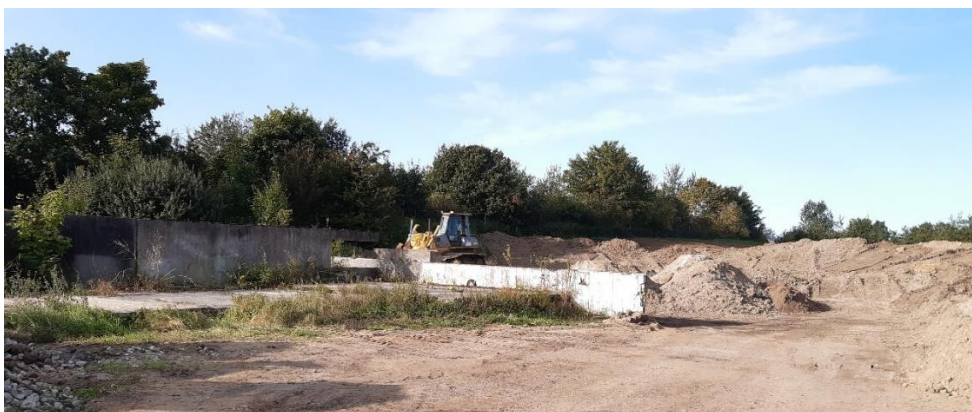
Figur 1. Plads til genanvendelige materialer på etape 3.

Etape 3 har været nedlukket gennem længere tid. Den sydlige del af etape 3 (og etape 4) har gennem en årrække været anvendt til midlertidig opbevaring af genanvendelige materialer. Godkendelsen til oplaget er imidlertid udløbet, og pladsen har de seneste år været anvendt til oplag af rene materialer efter accept fra Miljøstyrelsen. Favrskov Forsyning oplyste på tilsynet, at de ikke længere er behov for at bibeholde pladsen, og at pladsen nu er ved at blive ryddet. Miljøstyrelsen kunne på tilsynet konstatere, at de fleste oplag var blevet fjernet og slutafdækning af området var under etablering (se figur 1). Der lå store mængder jord på pladsen, som skal anvendes til slutafdækning af pladsen, når denne er blevet ryddet helt, og betondæk er fjernet.

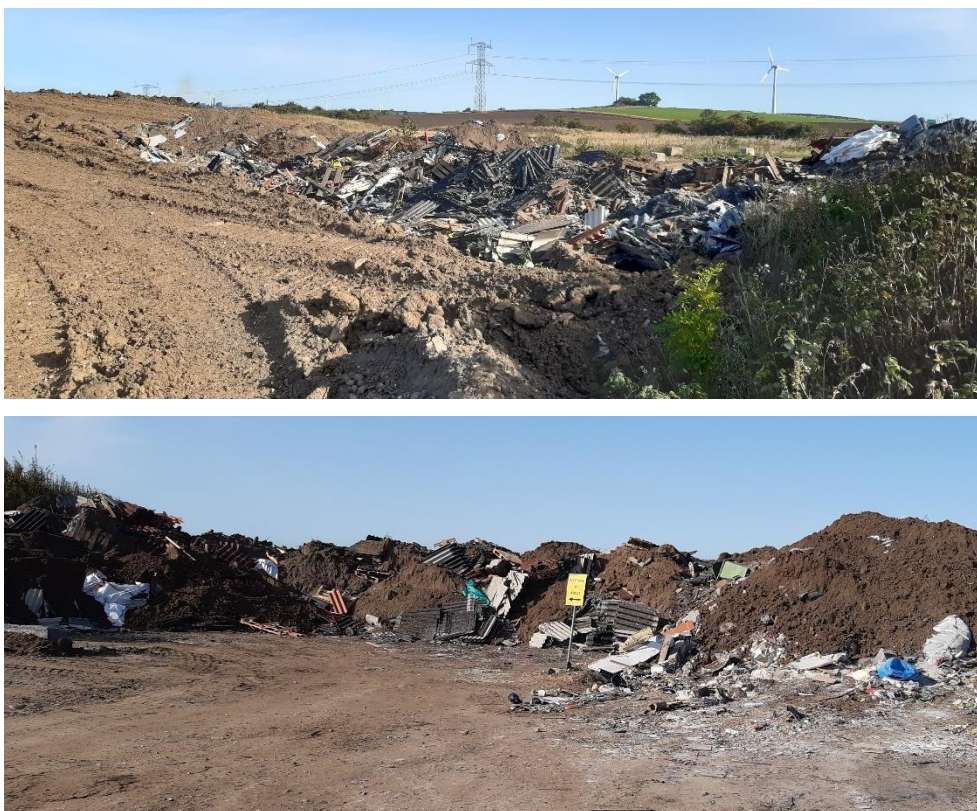
Asbest: Ved tilsynet blev der observeret store mængder blotlagt asbestaffald på etape 5B (se figur 2). I deponeringsbekendtgørelsen er der fastsat krav om daglig afdækning af asbestaffald. Favrskov Forsyning oplyste på tilsynet at den manglen afdækning skyldes, at det ikke er muligt at nå ind over alt affaldet med den gummiged, som er på anlægget, hertil bliver det nødvendigt at leje en dozer. Miljøstyrelsen bemærkede, at hvis afdækningen sker dagligt vil situation ikke opstå. Miljøstyrelsen indskærper derfor, at asbestaffald skal afdækkes dagligt i henhold til påbuddet af 9. maj 2016 og retningslinjerne for deponering af asbestholdigt affald, som fremgår af deponeringsbekendtgørelsens bilag 3, punkt 7.2, jf. punkt 6.3. Indskærpelsen er fremsendt i særskilt brev den 27. oktober 2020.

Figur 2. Uafdækket asbestaffald på etape 6. Øverst: Asbestaffaldet set fra bagsiden af tippet. Nederst: Asbestaffaldet set fra tippet.

27. oktober 2020	Indskærpelse	<p>Det indskræpes, at asbestaffald skal afdækkes dagligt i henhold til påbuddet af 9. maj 2016 og retningslinjerne i deponeringsbekendtgørelsens bilag 3, punkt 7.2.</p> <p>Favrskov Forsyning har den 2. oktober 2020 fremsendt fotodokumentation for, at asbestaffaldet er blevet afdækket.</p> <p><i>Indskærpelsen er efterkommet.</i></p>

Tilsynet gav anledning til indskærpelse af vilkår C7 i revurderingsafgørelsen af 22. december 2009 vedr. oplag og kontrol med olietanke samt påbuddet af 9. maj 2016, jf. retningslinjerne i deponeringsbekendtgørelsens bilag 3, punkt 7.2 vedr. daglig afdækning af asbestaffald.

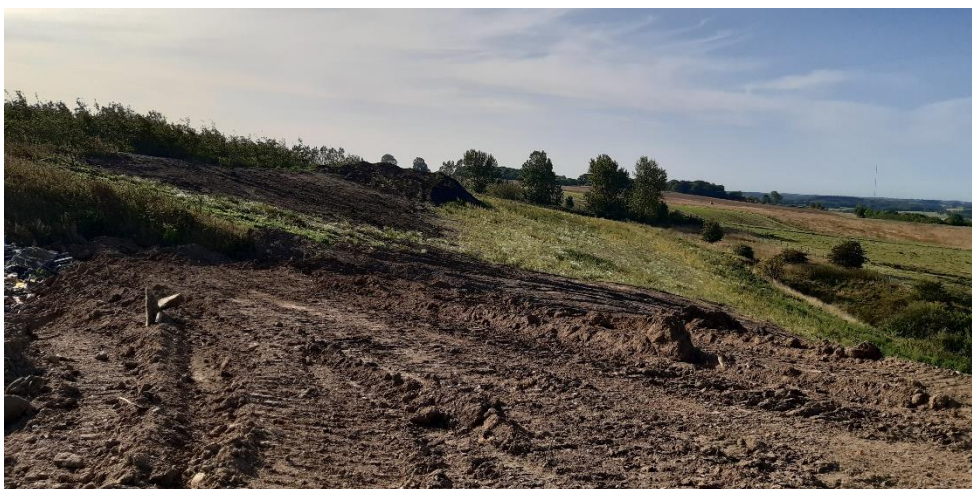
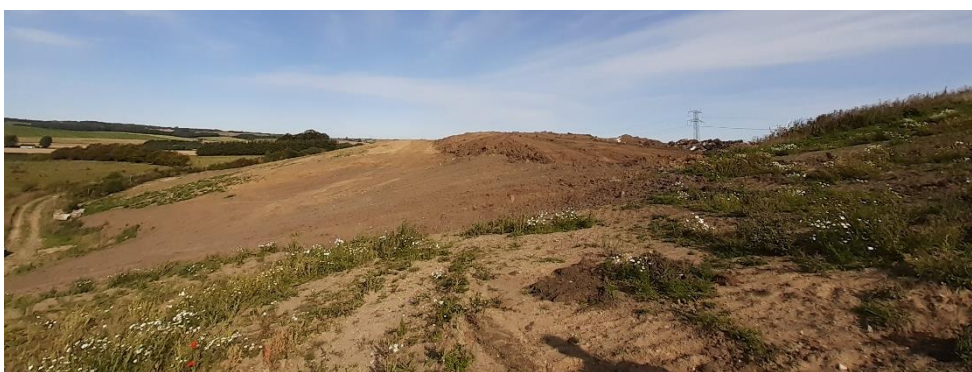
Hældning af terræn: Deponeringsanlægget er anlagt i et område, hvor de underliggende lag udgøres af plastisk ler. Dette stiller krav til udlægningen af affald og slutafdækning, da der ikke må opstå for store differensbelastninger på underlaget. Der fremgår af Rambøll-notatet om stabiliteten af Feltengård Losseplads af 21. december 2005 og stabilitetsberegningerne af 27. januar 1995, at etape 5A og 5B skal anlægges med en hældning på 1:4 for at undgå brud. Terrænoverfladen af etaperne 5A og 5B skråner forholdsvist kraftigt ned mod det § 3-beskyttede område mod vest (se figur 3). Favrskov Forsyning har udført målinger af området med droner og GPS, for at sikre at hældningen af terrænet holder sig indenfor forholdet 1:4. Favrskov Forsyning kunne på tilsynet oplyse, at enkelte området ligger lige over det krævede forhold, og at det ikke er muligt at overholde forholdet 1:4 i området omkring BT6 og PB1. I forbindelse med den regelmæssige spuling af perkolatsystemet via BT6 er det nødvendigt at kunne få adgang til BT6 med det nødvendige udstyr og køretøjer. Miljøstyrelsen vil i det kommende tilsyn tage stilling til, om det kan accepteres, at der i særlige tilfælde afviges fra den fastlagte hældning på 1:4.

Figur 3. Slutafdækning. Øverst: Slutafdækningen på etape 5A. Nederst: Udsigt fra etape 5A ud over etape 5B. Terrænet skåner ned mod kørevejen.

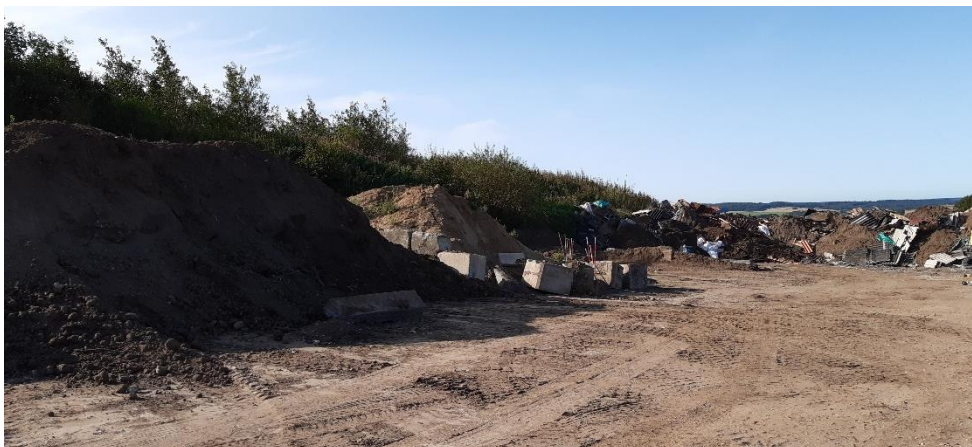
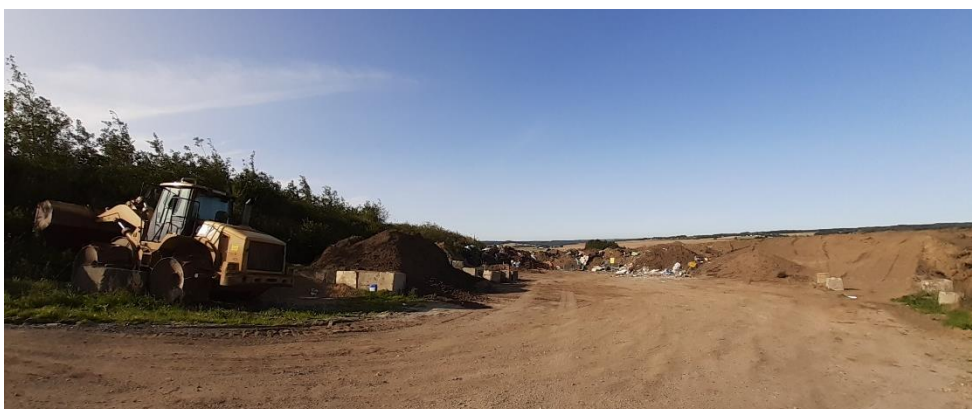
Oven på etape 5B driver Favrskov Forsyning en karteringsplads. På pladsen modtages der jord fra kommunens genbrugspladser. Når jordbunken har nået en vis størrelse (tager 14 dage til en måned) indeles den i 5 dele ved at placere 4 snit gennem bunken – placeringen af hvert snit markeres med en markeringspæl. Der udtages en blandeprøve i hver af de 5 dele af bunken, som sendes til analyse. Prøverne nummereres 1-5, fra venstre til højre, og på samme måde hver gang – proceduren fremgår af anlæggets driftsinstruks. Al jorden fra karteringspladsen anvendes internt: enten til daglig afdækning af deponeret affald eller til slutafdækning af de nedlukkede dele af anlægget – lettere forurenede jord benyttes i den daglige afdækning, mens rene jordfraktioner benyttes til daglig afdækning samt til slutafdækning.

Figur 5. Karteringsplads. Øverst: Jordbunker på karteringspladsen. Udsigt fra karteringspladsen til etape 5B.

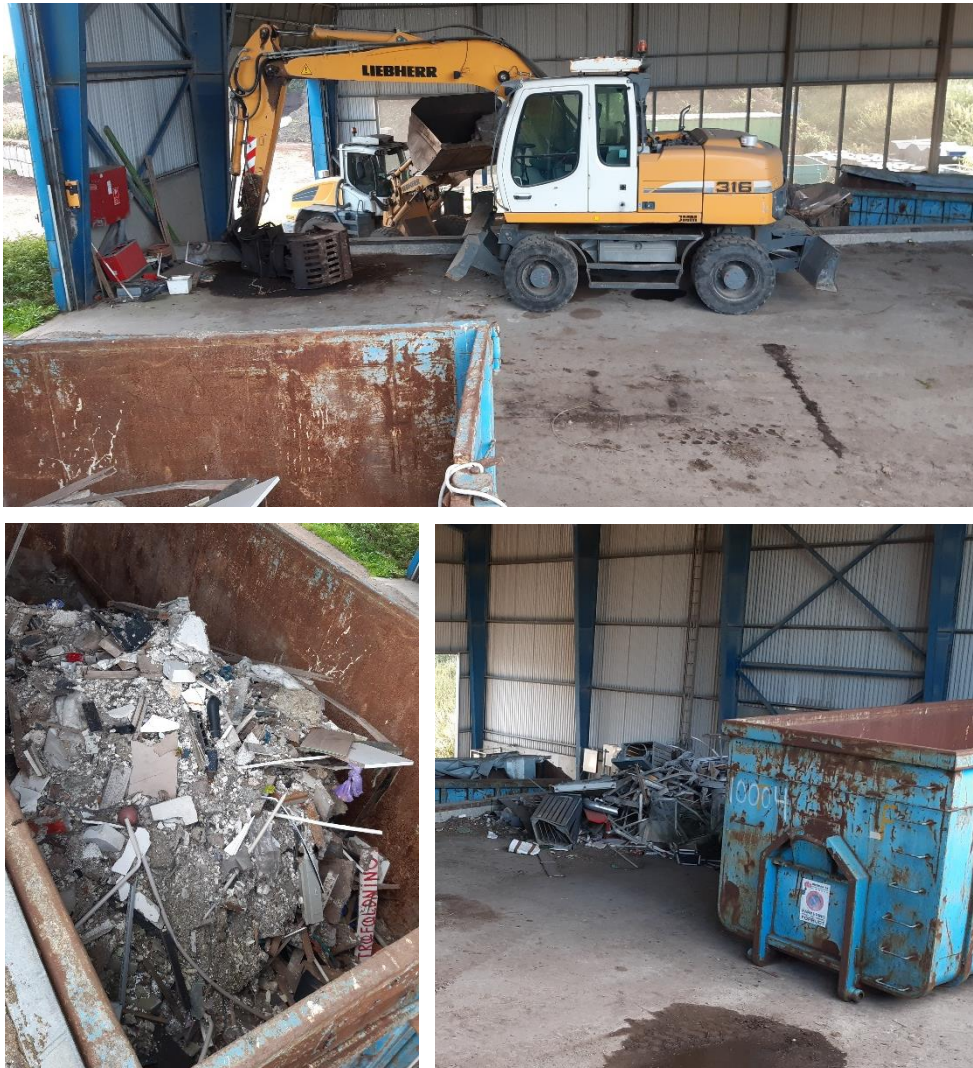
Figur 6. Sorteringshal. Øverst: Gummiged og gravemaskine i sorteringshallen. Nederst tv og th: Sorteringsfraktioner.

Sorteringshallen anvendes til sortering af affald fra kommunens genbrugspladser. Favrskov forsyning fortalte på tilsynet, at hallens brug er begrænset, men at forsyningen ønsker at bibeholde hallen i den fremtidige drift og har nye planer for hallen anvendelse under overvejelse.

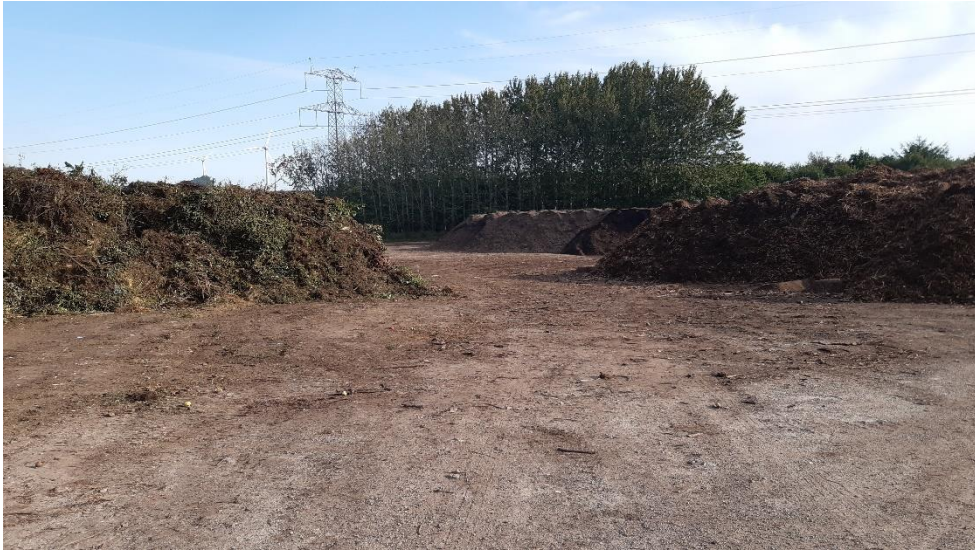
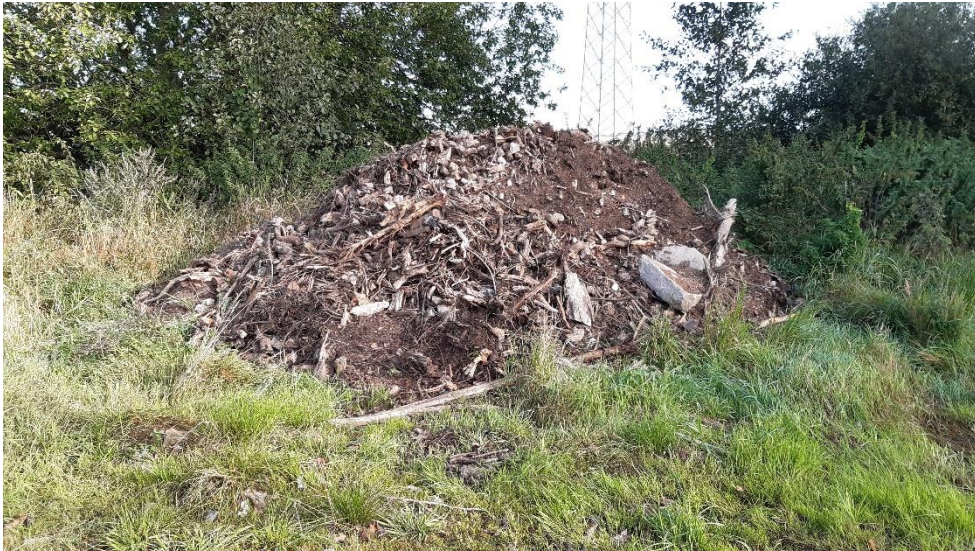
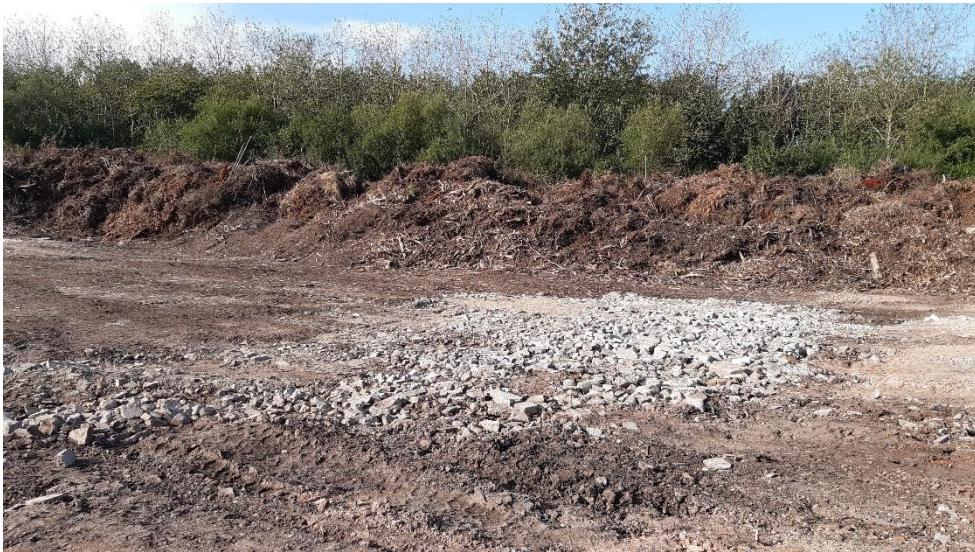
Komposteringspladsen på Feltengård Losseplads drives af firmaet Bakkegård A/S (ejet af MIS recycling A/S). På tilsynet spurgte Miljøstyrelsen ind til, hvor ofte Bakkegård kommer ud på anlægget for at neddele og vende miler. Favrskov Forsyning fortalte, at Bakkegård kommer ca. 2-3 gange årligt. På tilsynet blev der observeret miler med kompost i forskellige stadier og af forskellig finhed (se figur 7). På komposteringspladsen lå der brokker m.v. Favrskov Forsyning oplyste, at disse var blevet udlagt for at gøre underlaget mere stabilt. Pladsen lever ikke op til nuværende standarder og vil i forbindelse med revurderingen af anlæggets godkendelse blive pålagt krav om fast belægning.

Figur 7. Komposteringsplads. Øverst: Miler på komposteringspladsen. Midterst: Oplag af frasorterede elementer ved siden af pladsen. Nederst: brokker på pladsen.

På tilsynet lå en bunke med sten og større træstykker ved siden af komposteringspladsen (se figur 7, midterst). Favrskov Forsyning fortalte, at bunken højst sandsynligt udgør elementer, som er blevet frasorteret på komposteringspladsen. Miljøstyrelsen bemærkede, at bunken skal fjernes, da denne så ud til at ligge udenfor komposteringspladsen, og dermed på ubefæstet areal samt udenfor det membranbelagte område. Favrskov Forsyning har den 2. oktober 2020 eftersendt billeddokumentation for, at bunken er fjernet.

1. Bunken med frasorterede elementer fra komposteringen skal fjernes (*Favrskov Forsyning har den 2. oktober 2020 fremsendt fotodokumentation for, at bunken er fjernet*).
2. Forsinkelsesbassinet er tilgroet med siv, hvilket ikke er hensigtsmæssigt, i fald der opstår et nødstilfælde, og der bliver behov for at anvende bassinet.

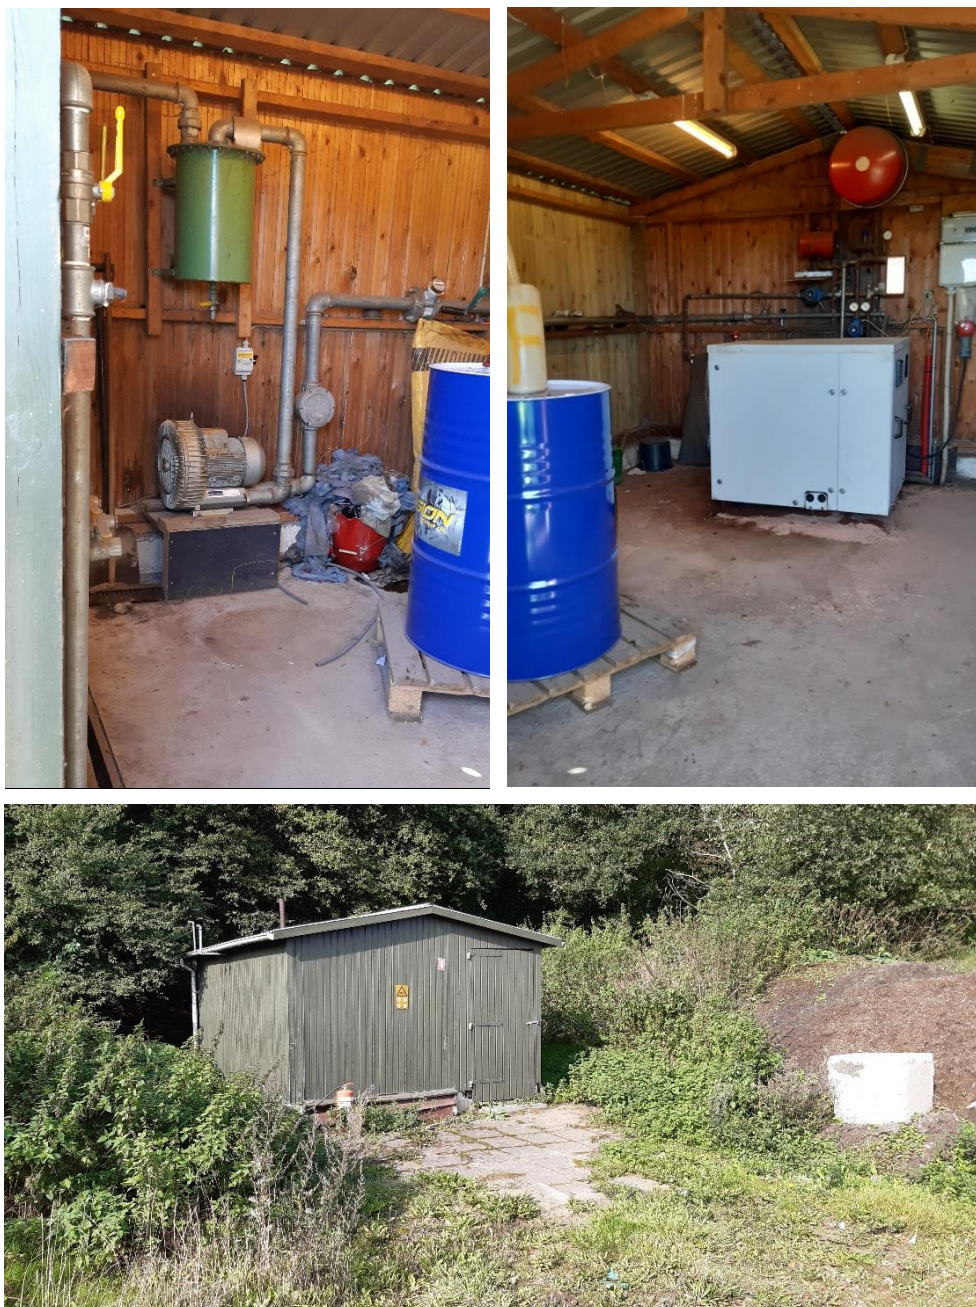
Figur 8. Gasindvindingsanlæg. Øverst tv: gaspumpe. Øverst th: gasmotor i skab. Nederst: Hus til gasmotor.

Fra deponeringsanlæggets etape 1-3 indvindes der gas. Gasmotoren er placeret inde i et lille hus sydøst for komposteringspladsen. I gashuset stod en tromle med olie placeret på en palle (se afsnittet "overjordiske olietanke"). Miljøstyrelsen spurgte ind til det kattegrus, der lå spredt under skabet med gasmotoren. Favrskov Forsyning kunne ikke umiddelbart svare på, hvorfor der lå kattegrus, men har eftersendt oplysninger om, at der lige var blevet skiftet toppakning på gasmotoren, og der var spildt lidt olie – kattegruset havde dog primært til formål at opsuge kondensvand.

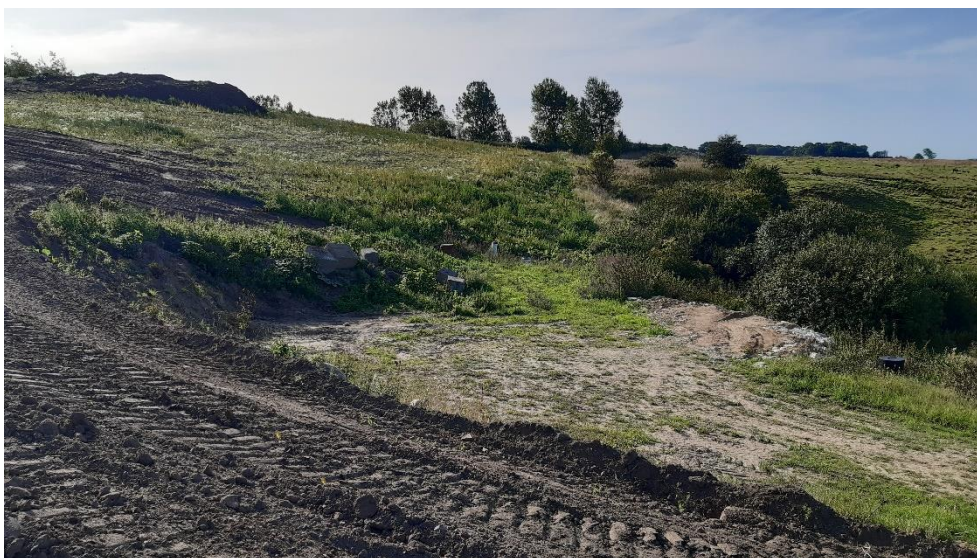
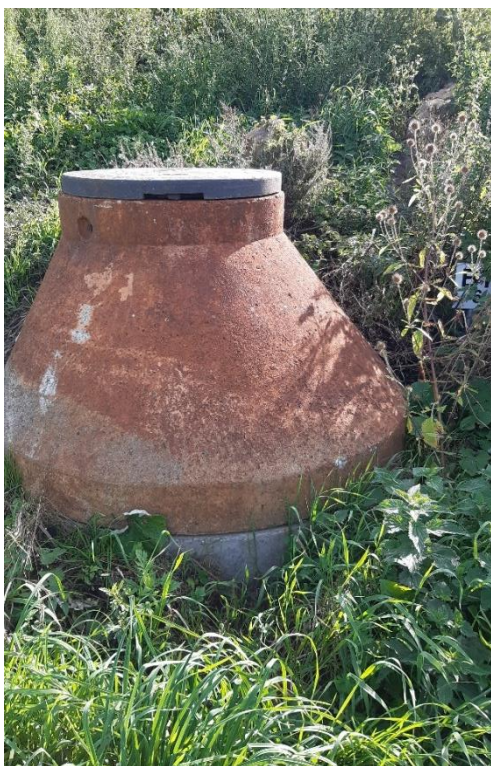
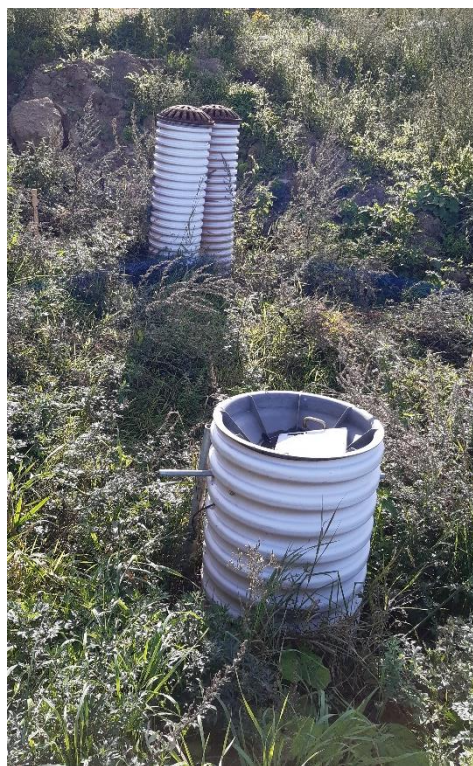
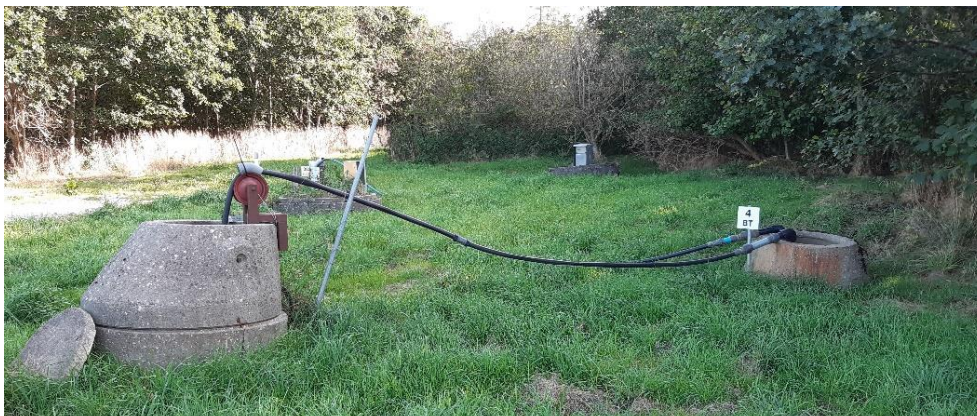
Favrskov Forsyning rapporterer løbende pejledata for perkolatstanden på forskellige deponeringsetaper. Der pejles i samtlige perkolatbrønde på anlægget. Pejledata viser, at perkolatet står højt på etape 1-3, men perkolatstanden kan variere kraftigt mellem brønde, som står relativt tæt på hinanden. På tilsynet fremviste Favrskov Forsyning de aktuelle pejledata fra anlæggets SRO-system. Miljøstyrelsen noterede perkolatstanden for følgende brønde:

- BR3: 0,93 m
- Brønd 2000-06: 2,04 m
- Brønd 2000-01: 2,54 m
- Brønd 2001-09: 3,03 m

Det er tidligere konstateret, at dræn på dele af anlægget er faldet sammen/at der er sket brud. Problemet er delvist blevet afhjulpet ved at pumpe perkolat fra de respektive brønde over i pumpebrønde via en overjordisk ledning. Miljøstyrelsen vil i det kommende tilsyn vurdere, om det er muligt at indføre yderligere tiltag for at reducere perkolatstanden på etape 1-3.

Figur 9. Perkolatsystemet på Feltengård Losseplads. Øverst: plads nedenfor etape 5A, hvor spuling af perkolatsystem foretages via BT6. Midterst tv: BT6. Midterst th: PBo1 i forgrunden. Nederst: Perkolat pumpes fra BR3 over i BT4.

For at vedligeholde perkolatsystemet og sikre at perkolatet kan afledes, spules dele af perkolatsystemet på etape 5A regelmæssigt. Favrskov Forsyning oplyste på tilsynet, at BT6 på nuværende spules hver 3. måned, men anlægget overvejer om frekvensen skal sættes op til hver anden måned, da drænene stopper til. Favrskov Forsyning oplyste at problemet er okker, som muligvis kan skyldes deponeret flyveaske. Spuling af perkolatsystemet via BT6 er dog kun en delvis løsning på tilstopningen, da spulingen kun når 80-100 meter op i systemet, ifølge Favrskov Forsyning. Det er derfor kun den nordvestligste del af etape 5A, som påvirkes af spulingen.

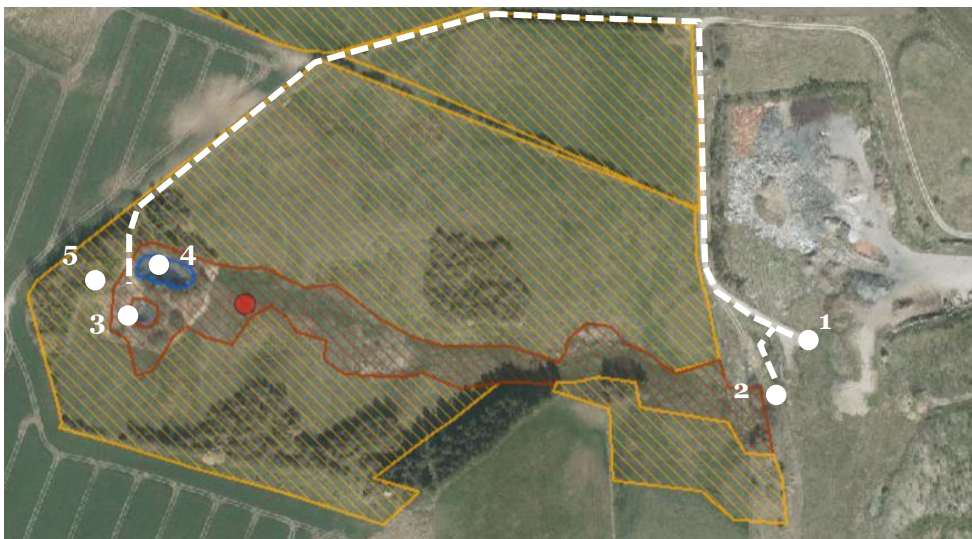
Oversigtskort 3. Kontrol med overfladevand og perkolat. Skraverede områder markerer beskyttet natur: beskyttet overdrev, beskyttet mose, beskyttet sø. Den hvide stiplede linje beskriver den omtrentlige rute på tilsynet. Punkter med dertilhørende numre markerer placeringen af følgende: 1) BT6, 2) Overløbsbygværk, 3) Forsinkelsesbassin, 4) Regnvandsbassin, 5) Brønd til udtagning af overfladevandprøver.

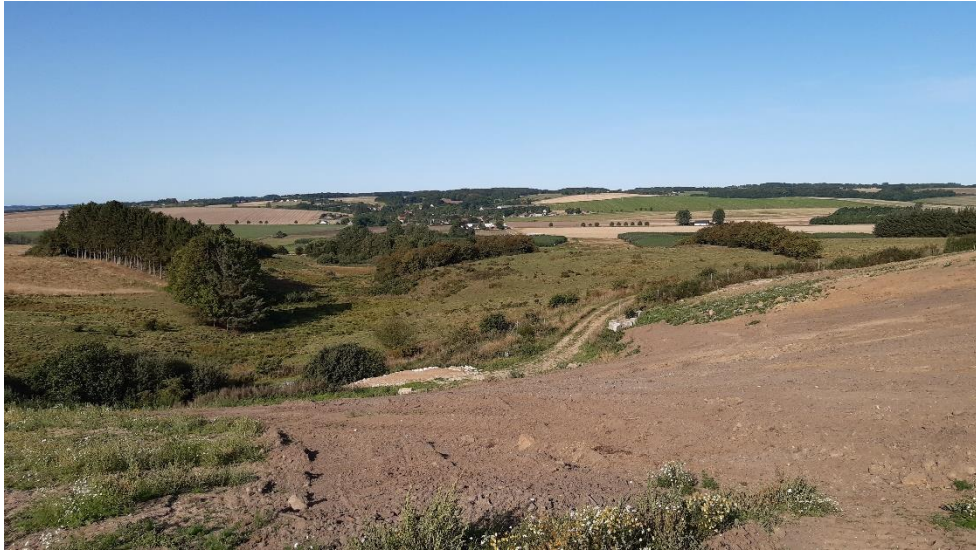
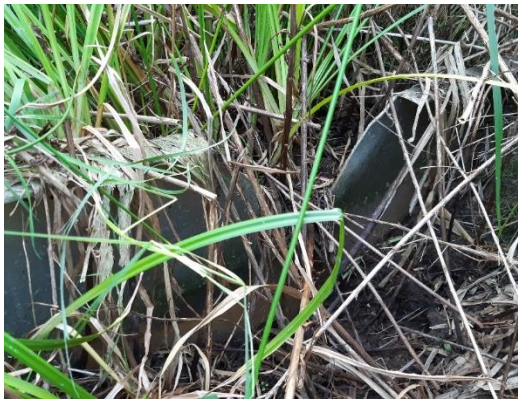
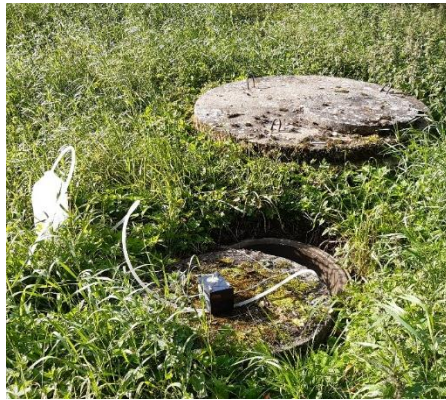
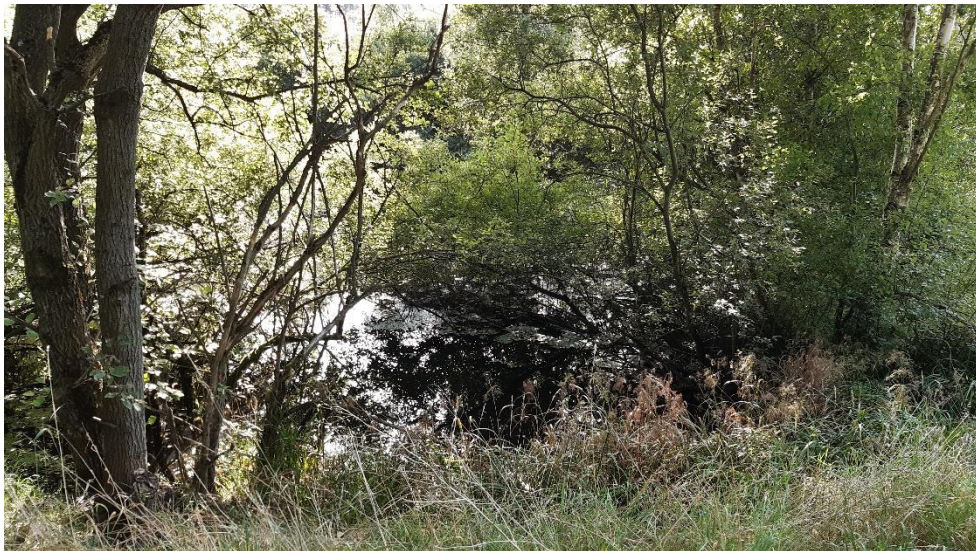
Terrænet af etaperne 5A og 5B skræner ned mod et § 3-beskyttet område (se figur 10). Overfladevand fra etape 5A og 5B løber til dræn inde på de respektive etaper og afledes til spildevandsnettet. Overfladevand fra det smalle bælte mellem de to etaper og det beskyttede område løber mod vest. Der er etableret et overløbsbygværk, som muliggør udtagning af vandprøver, inden vandet løber ud i det § 3-beskyttede område. På tilsynet var overløbsbygværket tørlagt og tilgroet af siv – prøvetagning var derfor ikke mulig.

Vest for deponeringsanlægget er der anlagt et regnvandsbassin. Overfladevand fra området nord for anlægget ledes via grøfter til regnvandsbassinet. Regnvandsbassinet udgør en § 3-beskyttet sø, som ligger i det bælte af beskyttet mose, som strækker sig fra bunden af etape 5A og 5B til regnvandsbassinet (se oversigtskort 3). Vand fra regnvandsbassinet passerer en samlebrønd inden udledning til Vissing Bæk mod vest. Vandet i brønden monitoreres to gange årligt. Under tilsynet var brønden, monteret prøvetagningsudstyr, da Eurofins tilfældigvis var ude for at udtage vandprøver på anlægget samme dag.

Figur 10. Kontrol af overfladevand. Øverst: Udsigt ud over det § 3-beskyttede område. Midterst tv: Tørlagt og tilgroet overløbsbygværk. Midterst th: Brønd til udtagning af overfladevandprøver. Nederst: Regnvandsbassin/§ 3-beskyttet sø.

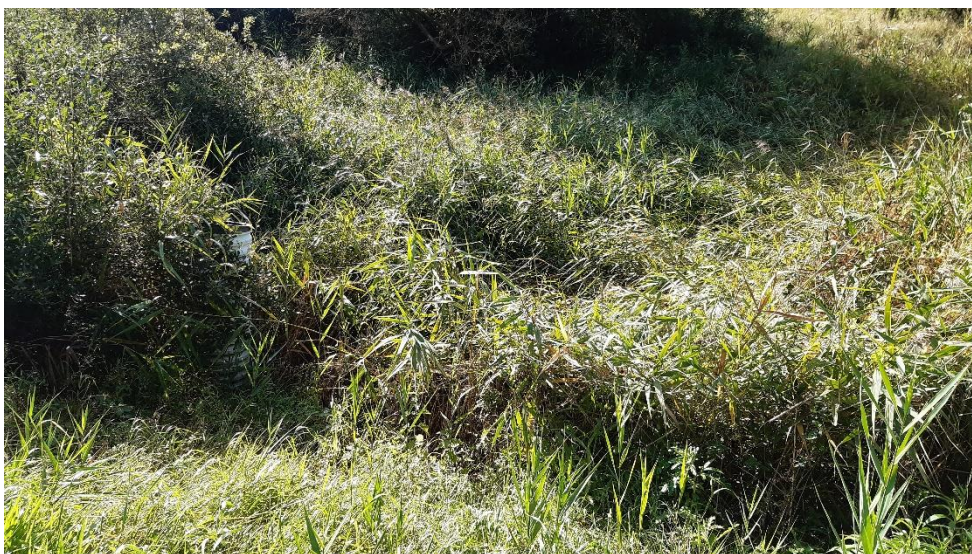
Figur 11. Forsinkelsesbassin.

Ved siden af regnvandsbassinet er der anlagt et forsinkelsesbassin, som har til formål at fungere som buffer i et eventuelt nødstilfælde. Forsinkelsesbassinet er oprindeligt udført som betingelse for tilslutningstilladelsen grundet begrænset kapacitet af Hadsten Renseanlæg. Separatkloakering i området har øget kapaciteten af renselanlægget, men deponeringsanlægget har bibeholdt forsinkelsesbassinet til brug i et eventuelt nødstilfælde. Favrskov Forsyning fortalte på tilsynet, at bassinet testes én gang årligt, hvor der foretages en mindre opstuvning, men bassinet aldrig har været i reel brug som nødbassin. Bassinet er etableret med en underliggende lermembran, og opstuvningen kan kun finde sted ved betjening af et manuelt spjæld. På tilsynet kunne det konstateres, at forsinkelsesbassinet var kraftigt begroet med siv m.v. (se figur 11), og det var svært at se, hvad der reelt udgjorde bassinet, hvilket Miljøstyrelsen bemærkede.

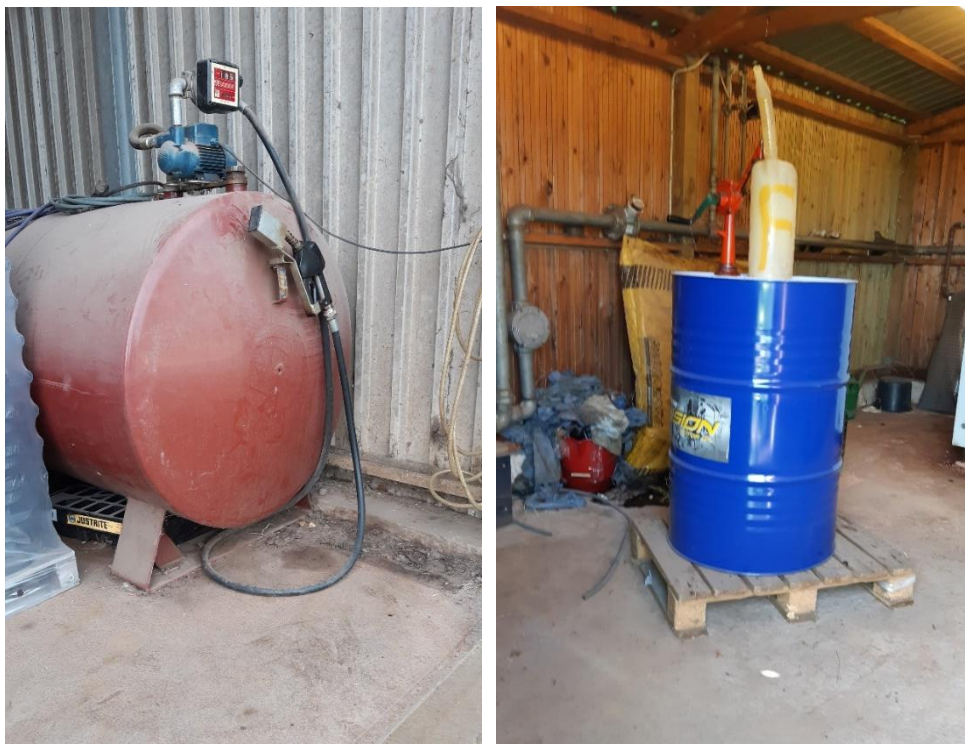
På Feltengård Losseplads anvendes der oliestoffer i forbindelse med flere aktiviteter (se figur 12).

- 1) Olietanken til brug for tankning af gummiged m.v. er placeret lige indenfor porten til garagen. Olietanken er placeret på betondæk, men i kort afstand fra porten til garagen, hvormed et eventuelt spild hurtigt vil kunne brede sig til det ubefæstede areal udenfor garagen. Favrskov Forsyning fortalte, at en transportabel spildbakke anvendes i forbindelse med tankning. Denne plejer at være placeret under aftapningshanen/pistolen.

- 2) På etape 5B står der en mobil olietank, som anvendes til påfyldning af kompaktoren. Tanken står på en cementflise på en lille forhøjning af sand. Et eventuelt spild vil hurtigt kunne brede sig til det ubefæstede areal.
- 3) I gashuset står tromle med olie på en palle. Der er opkant langs væggene i huset, men ikke ved døren. Et eventuelt spild vil derfor kunne løbe langs betongulvet via døråbningen til ubefæstet areal.

Ifølge vilkår C7 i revurderingsafgørelsen af 22. december 2009 skal olietanke og tønder placeres på et tæt opsamlingssted, som kan rumme indholdet af den største beholder. Ingen af anlæggets oplag lever op til dette krav. Miljøstyrelsen indskærper derfor vilkår C7 vedr. oplag og kontrol med olietanke. Indskærpelsen er fremsendt i særskilt brev den 27. oktober 2020.

Figur 12. Oplag af oliestoffer. Tv: Olietank lige indenfor porten til garagen. Den mobile spildbakke ses skubbet ind under tanken. Th: tromle med olie i gashuset.

27. oktober 2020	Indskærpelse	<p>Det indskræpes at der under olietanke, tønder og dunke skal være et tæt opsamlingssted, som kan indeholde rumfanget af den største beholder, jf. vilkår C7 i revurderingsafgørelsen af 22. december 2009.</p>
