Basis miljøtilsyn på landbrugsejendomme

Identifikation			
Navn og adresse:	Claus Brokjær Sørensen Høgemosevej 1, 8380 Trige		
Ejer:	Claus Brokjær Sørensen	Tlf. nr.:	
Adresse:	Høgemosevej 3, 8380 Trige	Mob. nr.:	2027 3320
		E-mail:	
Bruger/forpagter:		Tlf. nr.:	
Adresse:			
CVR- nr.:	13575592	P-nr.:	1000588295
Godkendelsestype:		Godkendelsesdato:	
Bedriftstype:	L03

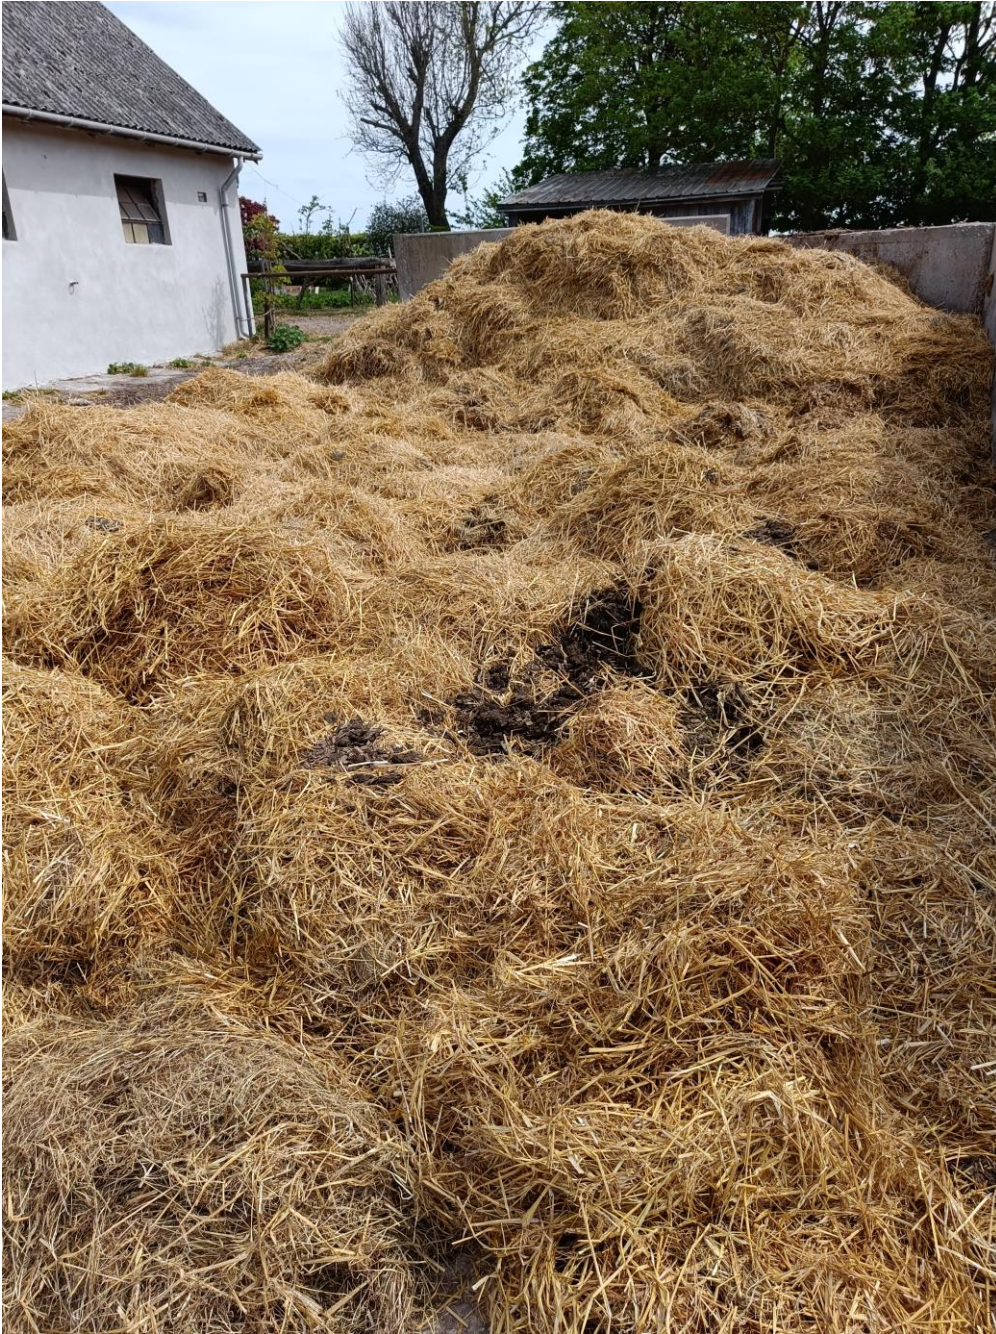
Bilag 1 – Uoverdækket møddingsplads

Type	Bygge- dato	Areal (m ²)	Vol. (m ³)	Overdækning (m ²)	Bemærkning
Møddingsplads	01-06- 1990	100	140	Ikke overdækket	Heste
Bemærkninger	Ældre møddingsplads. Belægning tæt med slidt, og bør snart forbedres. Møddingspladsen består mestendels af halm. Møddingspladsen var ikke overdækket på tilsynstidspunktet.

Tilsynet har omfattet følgende forhold:			
1. Dyreholdets størrelse		5. Spildevand	
2. Opbevaring af husdyrgødning		6. Olietanke	
3. Affald		7. Evt. konstatering af jordforurening	
4. Sprøjteadfærd		8. Miljørisikovurdering	
Konklusion på tilsynet: Der er i forbindelse med tilsynet meddelt indskærpelse om overdækning af møddingsplads, som det fremgår af vedlagte brev. Derudover gøres der opmærksom på, at overjordisk olietank der ikke længere forefindes på ejendommen afregistreres fra BBR-registret. Denne tilsynsrapport vil blive offentliggjort på Digital MiljøAdministration (https://dma.mst.dk/) senest 4 måneder efter, at tilsynsbesøget har fundet sted jf. reglerne i miljøtilsynsbekendtgørelsen.			
Tilstede under tilsynet: Claus Brokjær Sørensen			
Tilsynsdato:	17-05-2022	Tilsynsførende:	Christian Westergaard
