Tilsynsrapport til offentliggørelse

Tilsynsrapport

Virksomhedens navn	Sandholt Lyndelse Losseplads
Virksomhedens adresse	Landevejen 5, 5672 Broby
CVR nummer	49979517
Virksomhedstype	5.4 Deponeringsanlæg >10 t/dag eller kap. >25.000 t
Tidspunkt for tilsynet	05.04.2018
Baggrunden for tilsynet	Basistilsyn
Varsling af tilsynet	Varslet tilsyn
Deltagere fra virksomheden	Morten Bonde, Marius Pedersen A/S Nicolai Boss Nielsen, Marius Pedersen A/S
Øvrige deltagere	
Tilsynet udført af	Anders Vedel, Miljøstyrelsen
Tilsynet omfattede	Udført 5. april 2018 Tilsynet omfattede deponiets miljøbeskyttende systemer, herunder grundvandskontrol boringer og perkolatsystem. Desuden blev deponiets deponigasanlæg besigtiget.
Materiale udleveret	Ingen

Sandholt Lyndelse Miljøcenter

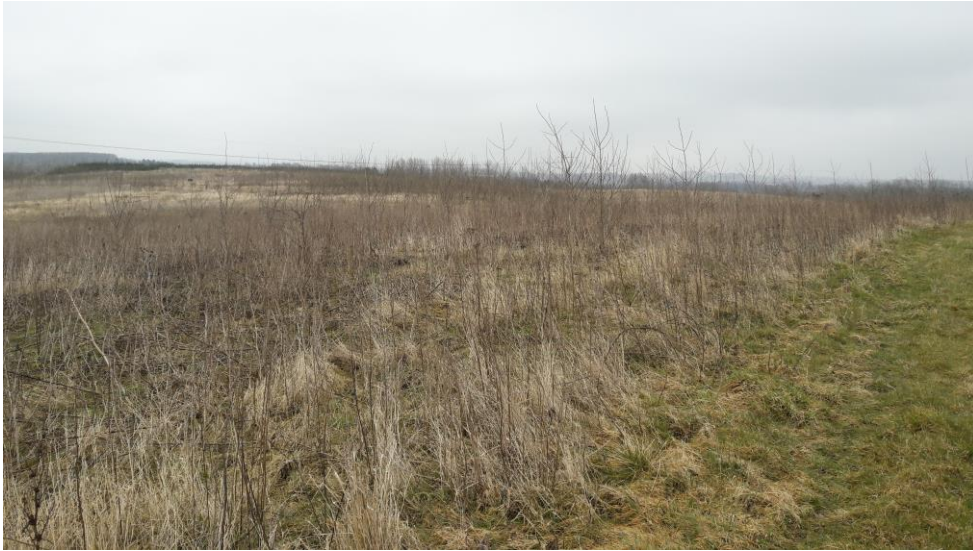
Deponiet er nedlukket og slutafdækningen af deponiet er godkendt af Miljøstyrelsen i brev af 13. juni 2012. Alle arealer var dækket af græs vegetation, samt trævækster. Hele Pladsen er slutafdækket med minimum én meter jord.

På deponiets nordøstlige del var der plantet nåletræer. På resten af deponiet er der plantet energi-poppel.

Fig.2. Sandholt Lyndelse nedlukke deponi er slutfædækket og bevokset

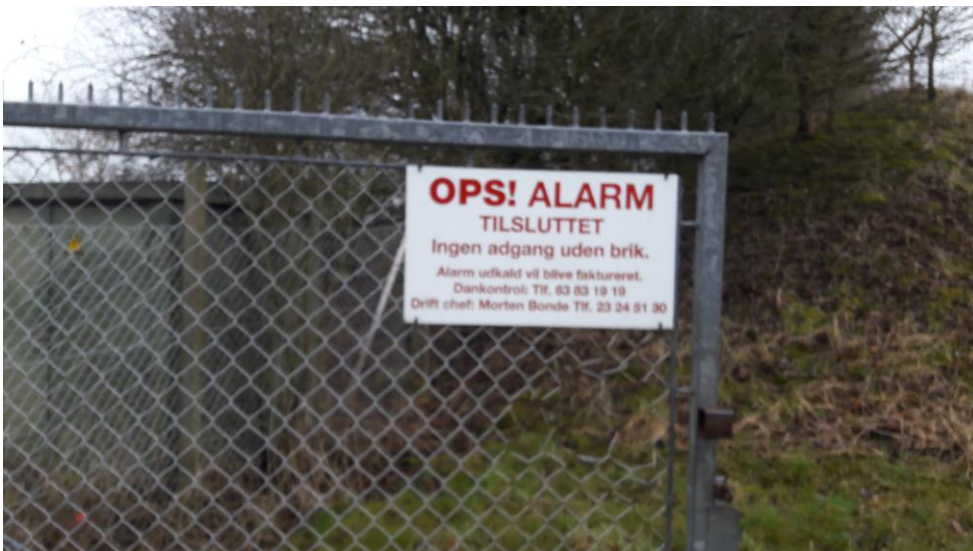
Pladsen er bemanded i åbningstiden for den tilstødende modtageplads. Der er ikke adgang udenfor åbningstiden. Pladsen er aflåst og alarm tilsluttet. Miljøstyrelsen har ingen bemærkninger.

Fig. 3. Port ved indkørsel til Sandholt Lyndelse Losseplads.

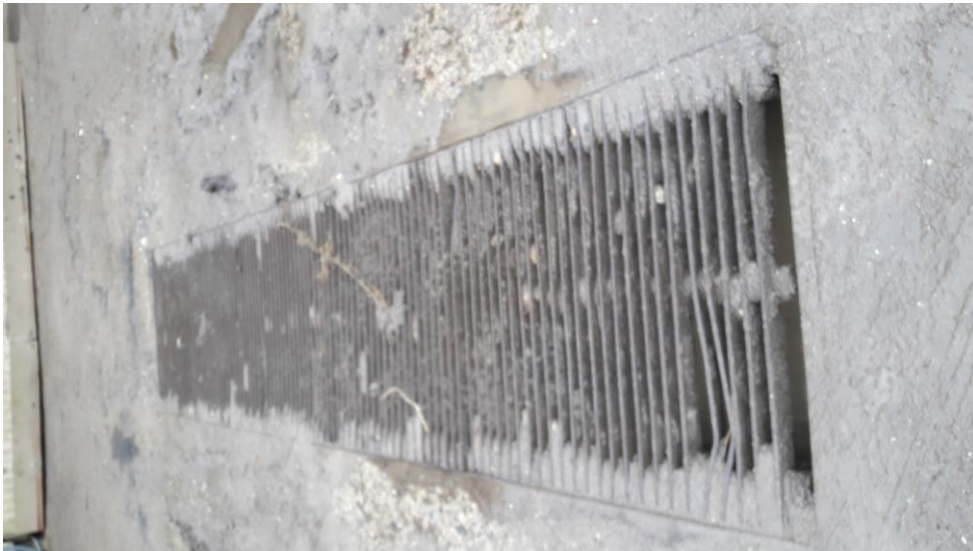
Deponiets olieudskillere inspiceres og tømmer regelmæssigt. Der er 3 olieudskillere på deponiet, som alle blev besigtiget:

1. Olieudskiller på plads foran maskinhus. Leder til recipient, eller renseanlæg, hvis

- der er forurening i vandet som overstiger grænseværdierne i overfladevandet.
2. Overfladevand fra vestlige del af deponi et leder til recipient via olieudskiller i nordvestlige del af deponiet.
 3. Overfladevand fra østlige del (mod Odensevej) ledes til recipient via olieudskiller ved Odensevej .

Fig. 4. Olieudskiller ved plads foran maskinhus

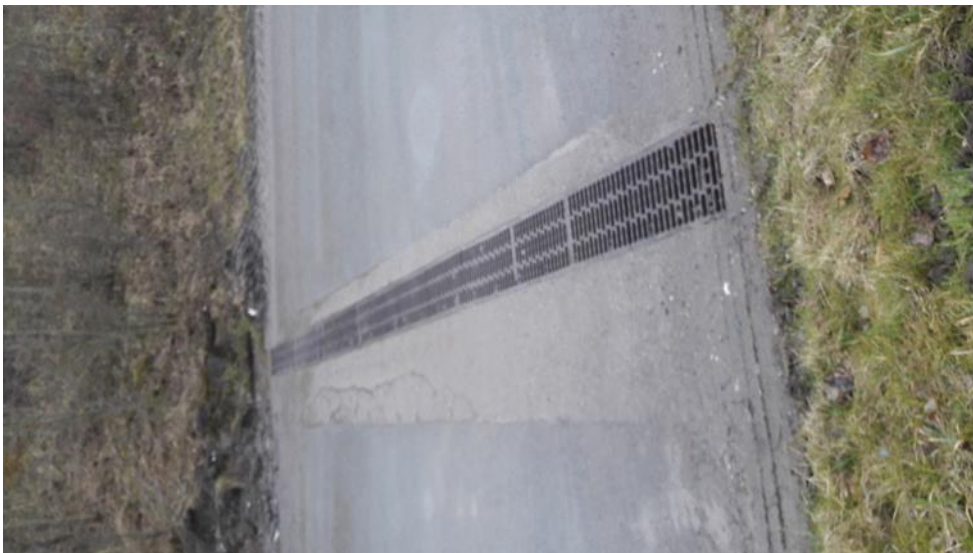
Fig. 5. Rist til overfladevand midt på skrånende indkørselsvej til deponiet. Leder vand til Brønd A2

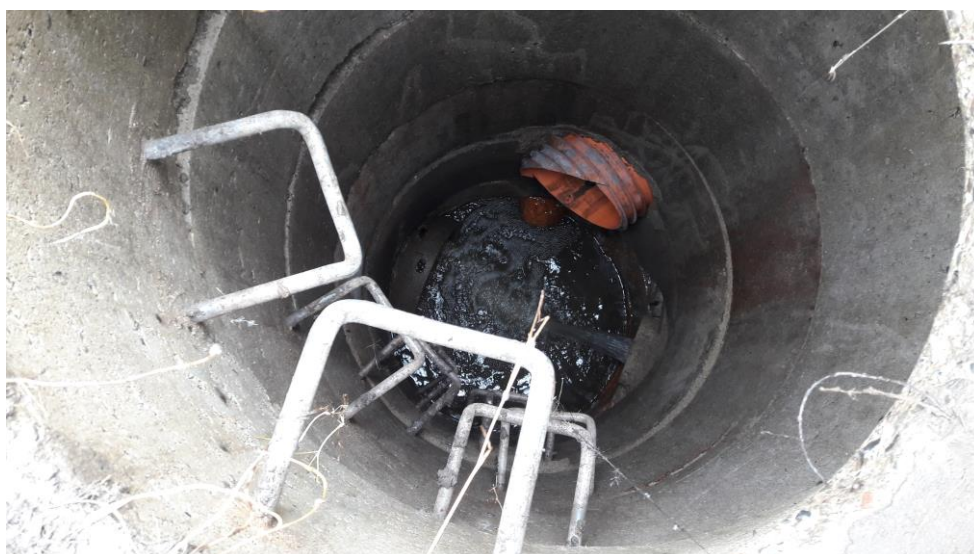
Der er 6 brønde til udtagning af prøver af overfladevand på deponiet. Alle kontrolbrønde blev besigtiget. Miljøstyrelsen har ikke bemærkninger til afløbssystemet og brøndene.

Fig. 6. Afløbsbrønd A2 til overfladevand fra deponiet ved Odensevej

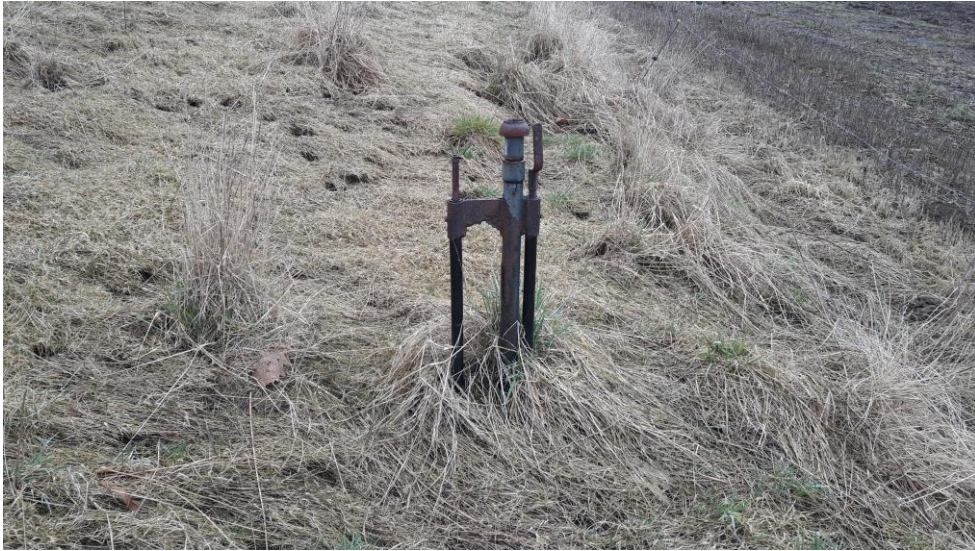
På markarealer nord for deponiet har Sinai mejeri tidligere haft tilladelse til udspreddning af saltholdigt mejerispildevand via sprinklersystem. Dette kan tidligere have påvirket grundvandskvaliteten i prøvetagningsbrøndene. Der udspreddes ikke længere mejerispildevand.

Fig. 7. Sprinkler til saltholdigt mejerispildevand ved deponiets nordlige rand. Benyttes ikke længere.

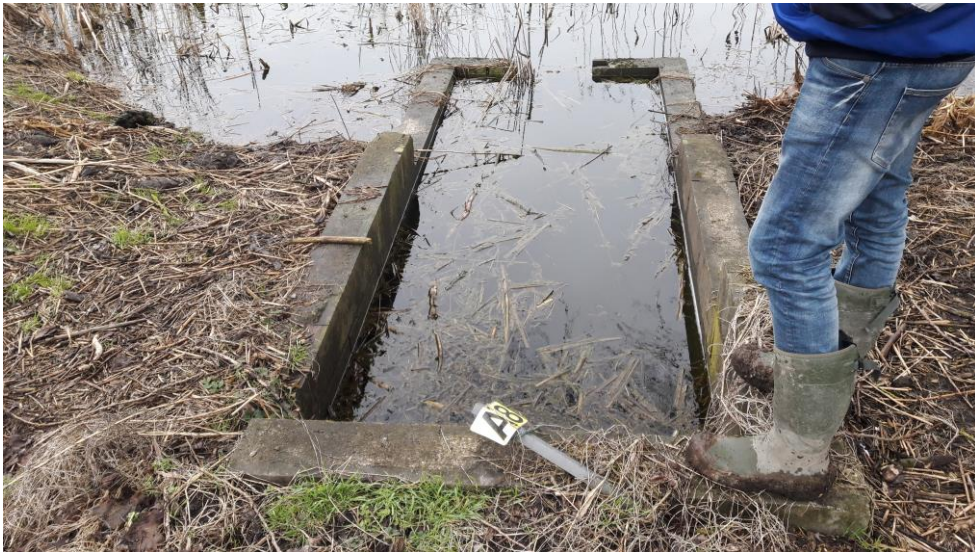
Fig.8. Prøvetagningsstation A8 for overfladevand ved udløb i Bøllemosen.

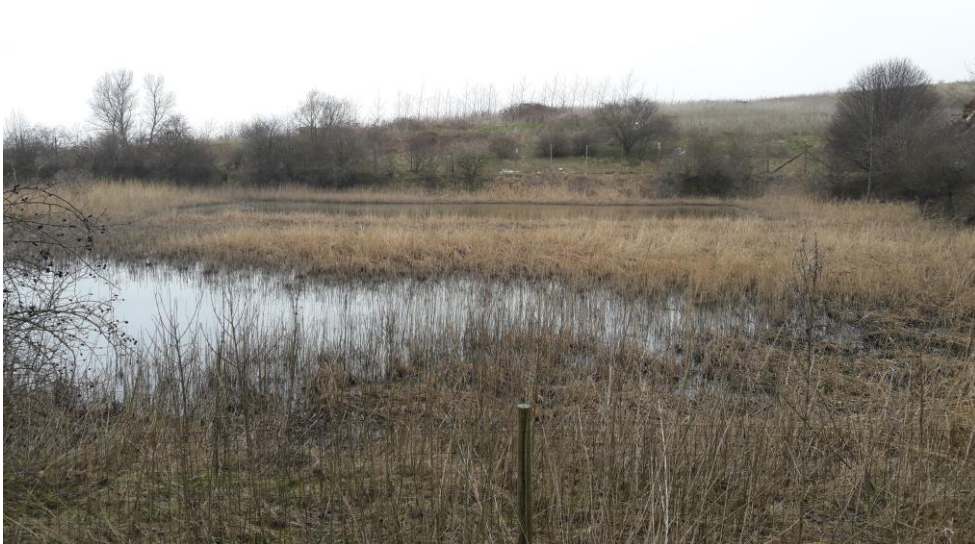
Fig. 9. Rodzoneanlæg til forrensning af perkolat før det ledes til renseanlæg.

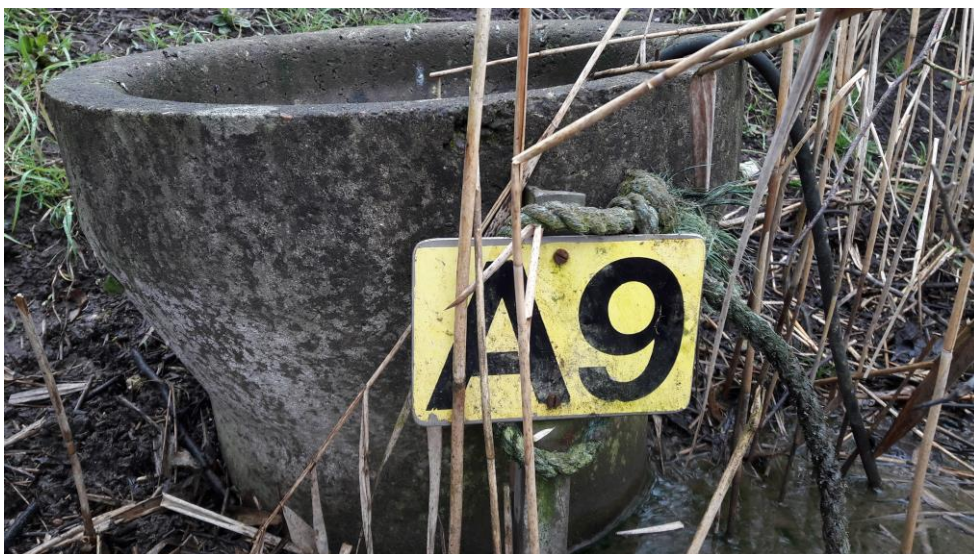
Ad A9 og A10 Der udtages prøver i disse for at tjekke om membran i rodzoneanlæg er tæt.

Fig. 10. Brønd A9. Tæthedskontrol for rodzoneanlæggets membran

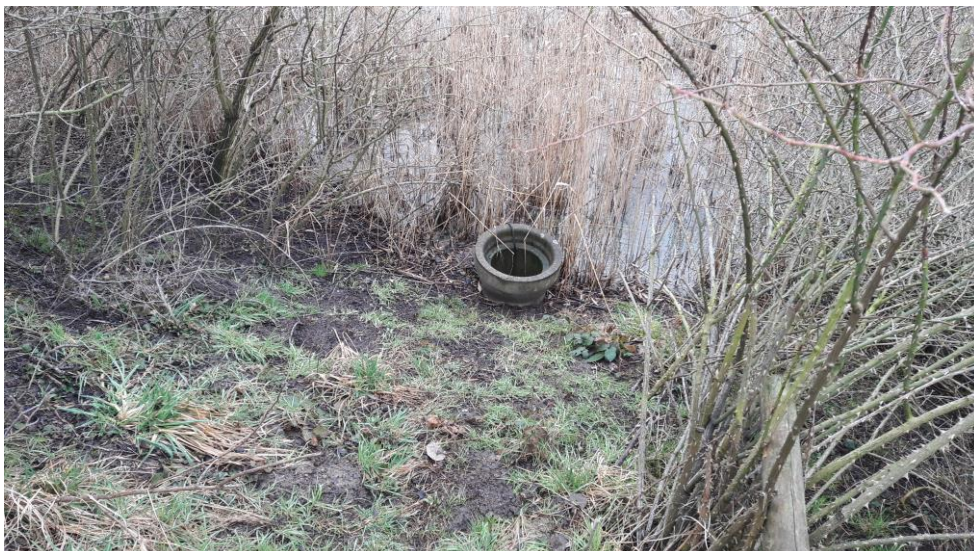
Fig. 11. Brønd A9 ved rodzoneanlæg.

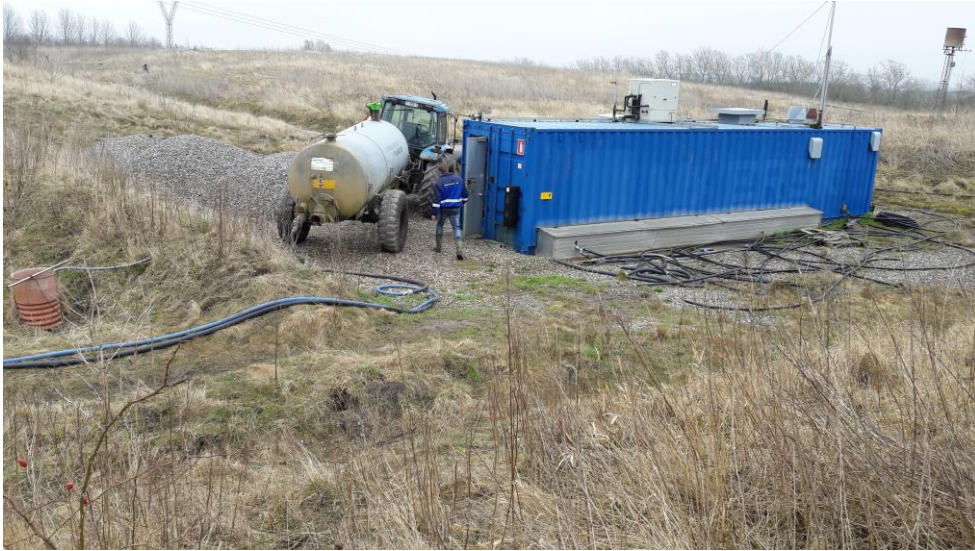
Der udvindes deponigas på deponiet. Gassen anvendes til elproduktion i deponiets gasmotoranlæg. Gasmotorhuset og et antal brønde blev besigtiget. Miljøstyrelsen har ingen bemærkninger.

Fig. 12 Gasopsamlingscontainer på deponiet.

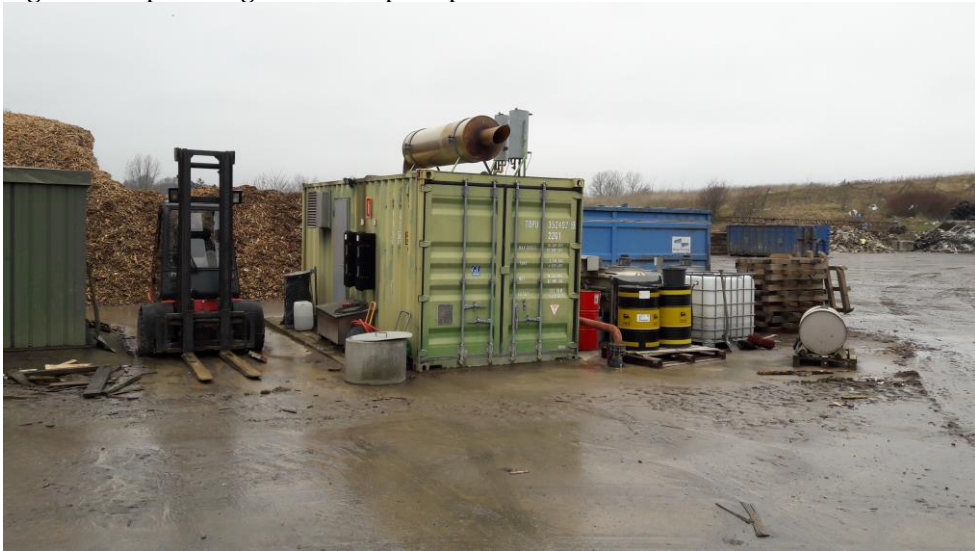
Fig. 13 Gasmotorcontainer på genbrugsplads.

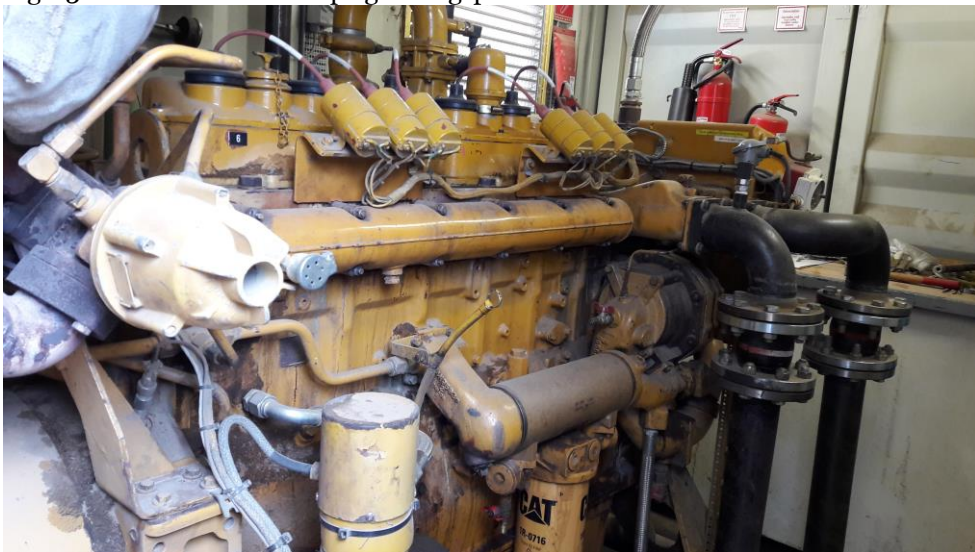
Fig. 14 Gasmotor på genbrugsplads.

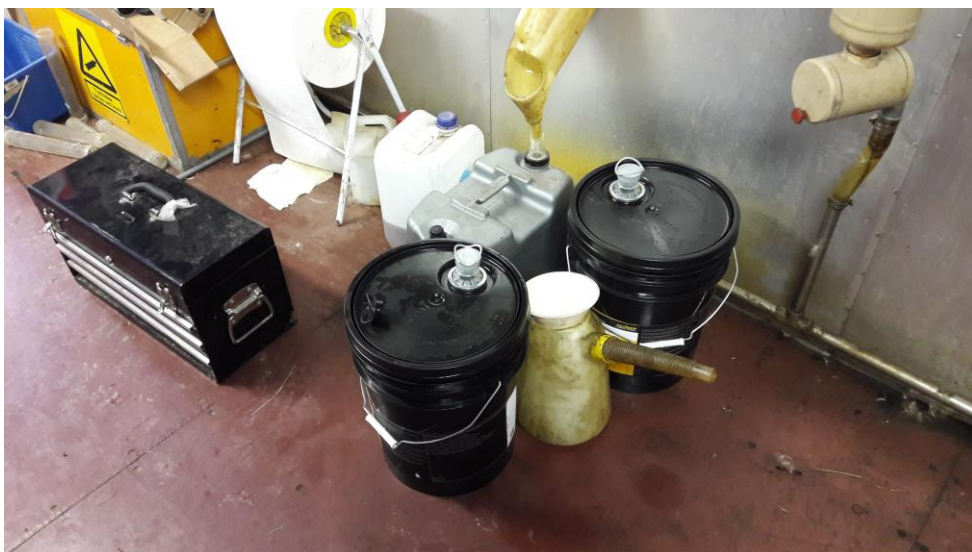
Fig 15. Oplag af olie i gasopsamlingscontainer på deponiet.

Der opbevares oliebeholdere i gascontaineren. Da containeren står på deponiareal og i en lukket container med tæt bund, vurderer Miljøstyrelsen at det er tilstrækkelig sikring mod forurening.

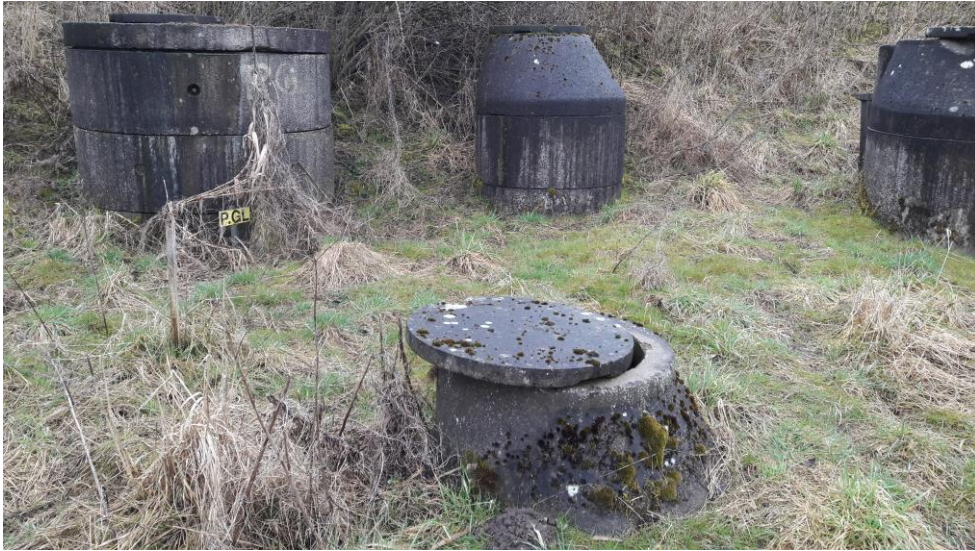
Fig. 16. Pumpebrønd Etape 1 og Etape 2.

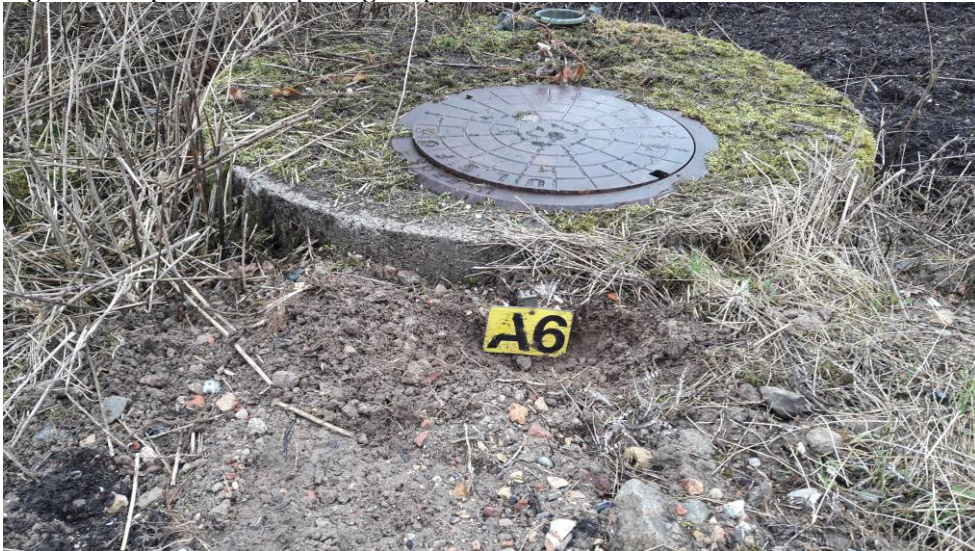
Ad A6 Der udtages prøver i denne brønd for at tæthedstjekke perkolat-tanken.

Fig. 17. Kontroldræn A6 ved perkolat bassin.

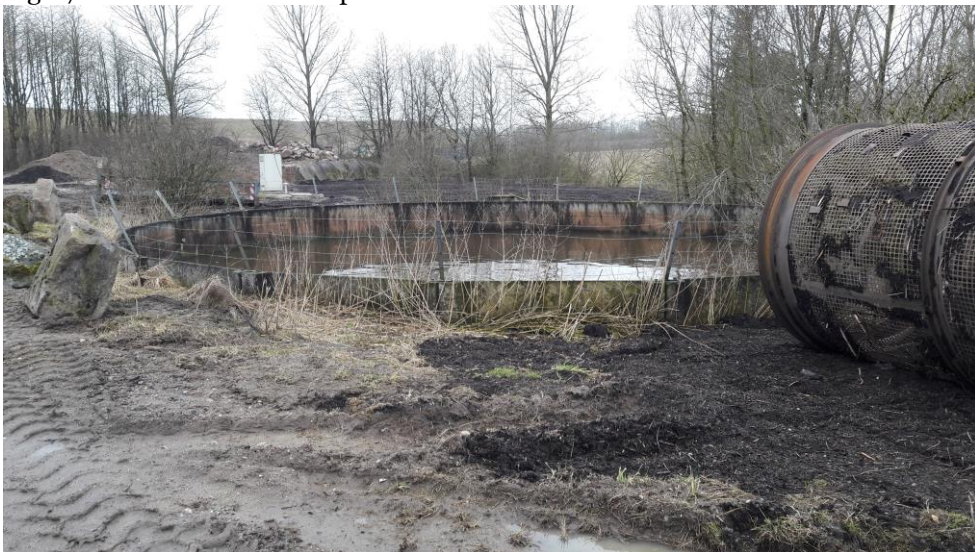
Perkolattank og perkolatbrønde blev inspiceret. Det aftaltes på stedet at deponiet undersøges om der er udført beholderkontrol på perkolattanken. Kontrol skal som minimum udføres hvert tiende år.

Fig. 18. Perkolatbassin før trykledning til renseanlæg

- FAKS undersøger om alle grundvandsboringer er indberettet til GEUS.
- FAKS fremsender oplysninger om seneste beholderkontrol for deponiets perkolattank.

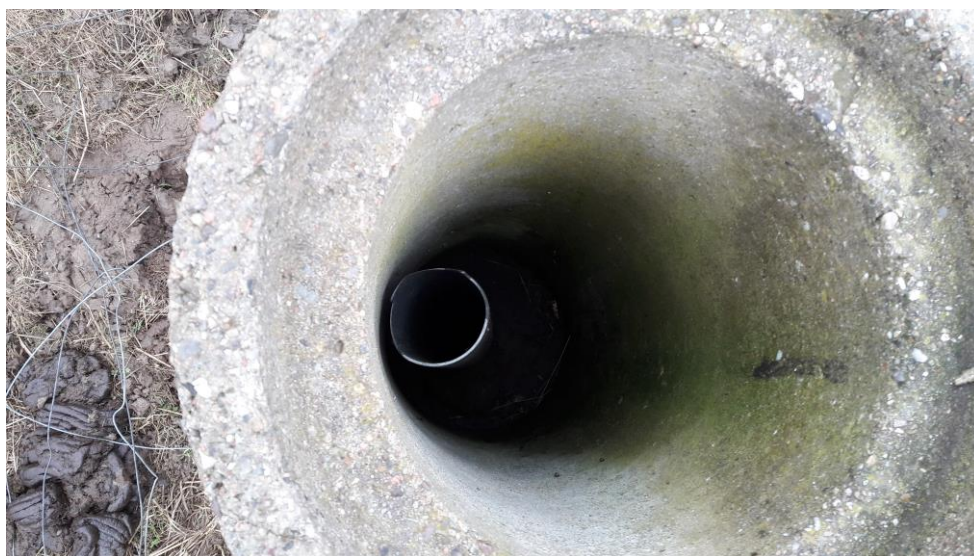
Kontrolboringerne B3 og B4 nord for deponiet stod åbne ved tilsynet og uden mulighed for aflåsning. Disse boringer skal indrettes så de kan aflåses og forsynes med entydig vandfast afmærkning. Alle forerør skal afproppes. Dette gælder også boring B1 opstrøms deponiet.

Fig. 19. Kontrolboring B2 stod åben og var ikke indrettet så den kunne aflåses.

1. Deponiets driftsleder skalsnarest erhverve uddannelsesbevis for driftsledere på deponier.
2. Alle grundvandsboringer skal forsynes med lås og tydelig identifikation. Forerør skal afproppes og brøndene aflåses.
3. Alle boringer skal fremgå af Jupiter databasen på GEUS hjemmeside.
4. Filterhøjden af hver enkelt boring bedes oplyst tilsynsmyndigheden ved indrapportering af vandanalyser fra analyse laboratoriet.

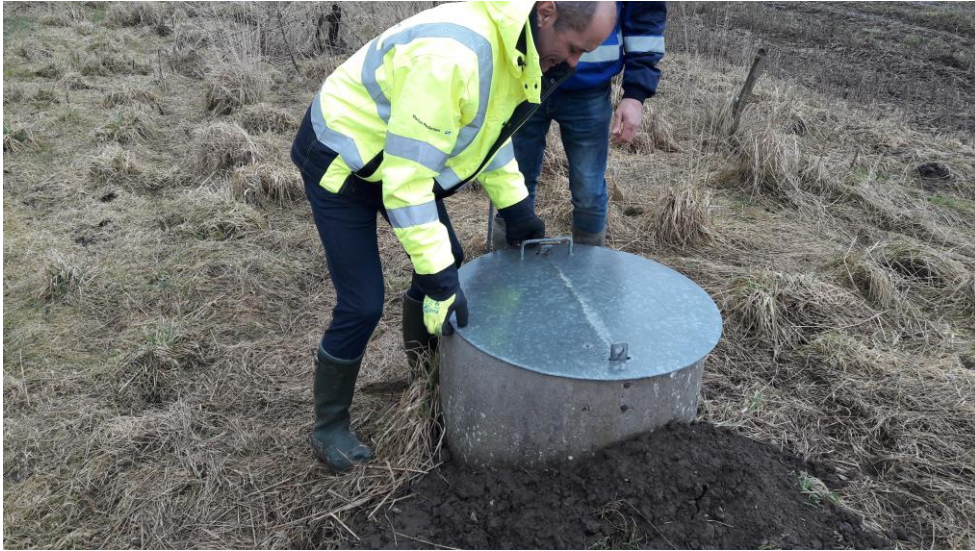
Der blev udført tilsyn med alle grundvandsboringer nedstrøms deponiet i deponiets nordlige rand. Boringerne PB1- PB7 blev inspiceret og fundet indrettet efter forskrifterne, men der var ikke monteret lås på boringerne. Alle grundvandsboringer skal være aflåst for at hindre uautoriseret adgang.

Fig. Kontrollboring KB1-KB7 nedstrøms deponiet er indrettet korrekt, men mangler lås og entydig identifikation fra GEUS.

Det blev aftalt på stedet at boringerne forsynes med lås. Der var ikke entydig mærkning af brøndene. Alle brønde bør forsynes med tydelige vandfaste mærkater med nummer jf. miljøgodkendelsen, samt DGU nummer. Alle boringer skal fremgå af Jupiter databasen på GEUS hjemmeside. Dette er efterfølgende iværksat. Filterhøjden af hver enkelt boring bedes oplyst tilsynsmyndigheden.

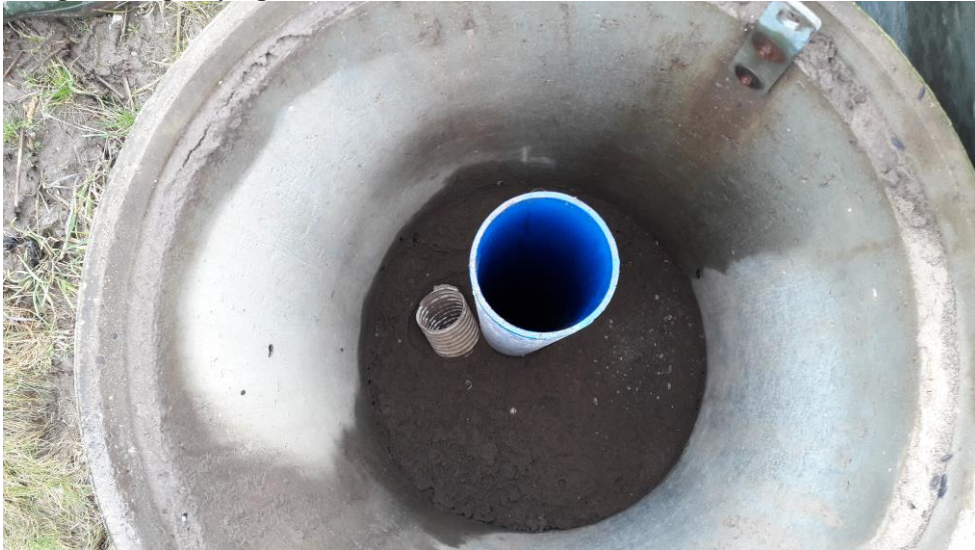
Fig. 21. Kontrollboring B1. Forerøret skal afproppes med låg.

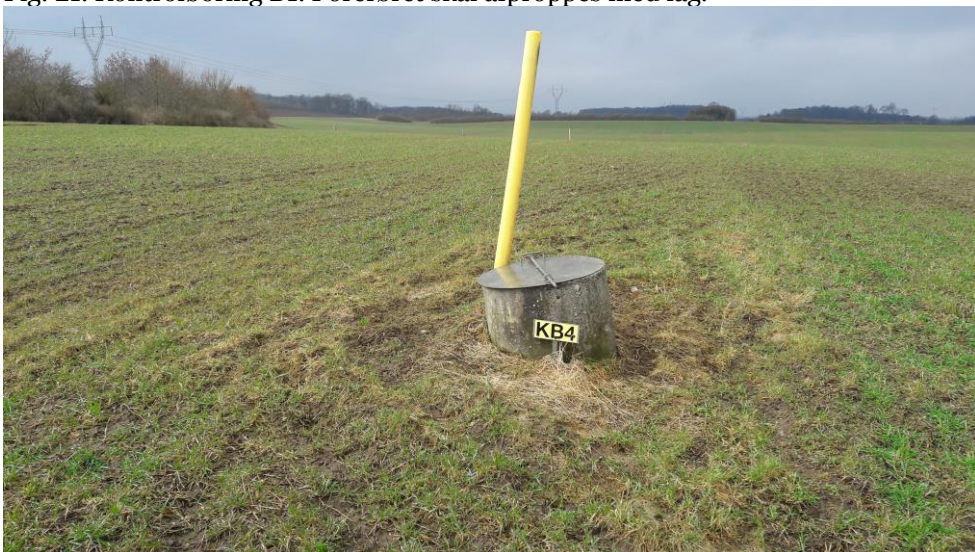
Fig. 22. Kontrollboring KB4 nedstrøms deponiet.
