## Tilsynsrapport for §9 tilsyn 27-05-2026 i forbindelse med forurening af grøft/tilløb til Videbæk Bæk:

Adresse:	Ringkøbingvej 10, 6920 Videbæk
Type:	§9 tilsyn – d. 27-05-2026

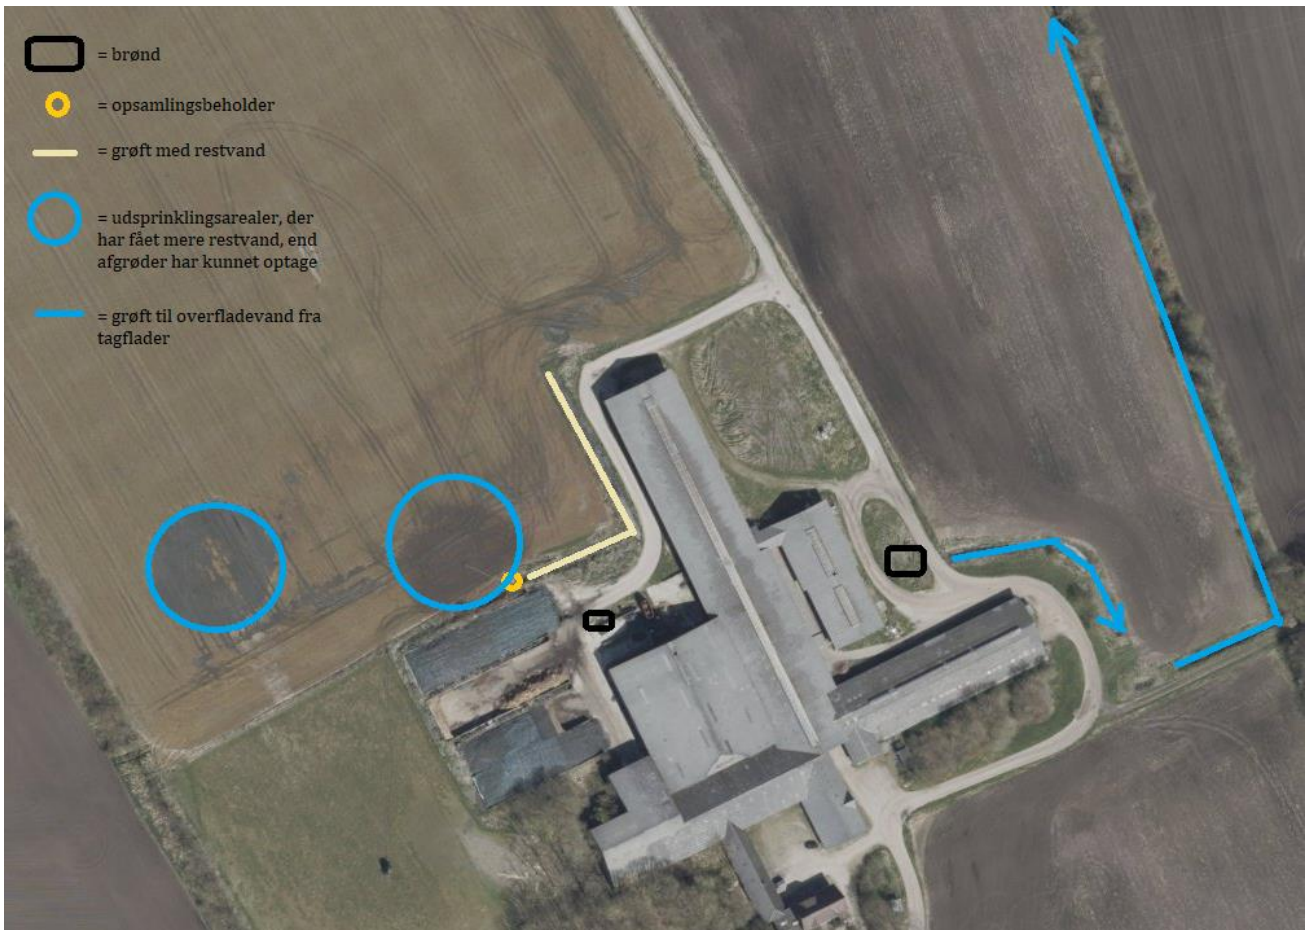
Bilag 1, oversigt over Ringkøbingvej 10 ved tilsyn 27-05-2026:

Afløbsforhold	<p>Afløbsforhold i betonbrønde (markeret med sorte firkanter i bilag 1) er ifølge lejer gennemgået af kloakfirma.</p> <ul style="list-style-type: none"><li>- Der er gennemgået udløb i brønd øst for tidligere malkecenter samt brønd ved indkørsel til ensilageanlæg.</li><li>- Der er af kloakfirma fundet en fejkobling i brønd ved ensilageanlæg. Det fejkoblerede indløbsrør er blevet afblændet.</li></ul> <p><u>Vurdering:</u></p> <p><b>Det er den foreløbige vurdering, at der er udført tilstrækkelig gennemgang af afløbsforhold for at sikre, at der ikke er fejkoblinger.</b></p> <ul style="list-style-type: none"><li>- <b>Det vurderes, at der hen over sommeren løbende skal tjekkes vandkvalitet i grøft øst for malkecenter samt i grøft ved Nygade.</b></li></ul> <p>Hvis vandet i grøfterne ikke bliver "klare", skal der foretages yderligere gennemgang for at sikre, at næringsstoffer opsamles korrekt.</p> <p>Det vurderes, at der er udført tilstrækkelig gennemgang af afløbsforhold ift. varsel om påbud, hvilket betyder, at der ikke gives et påbud.</p>

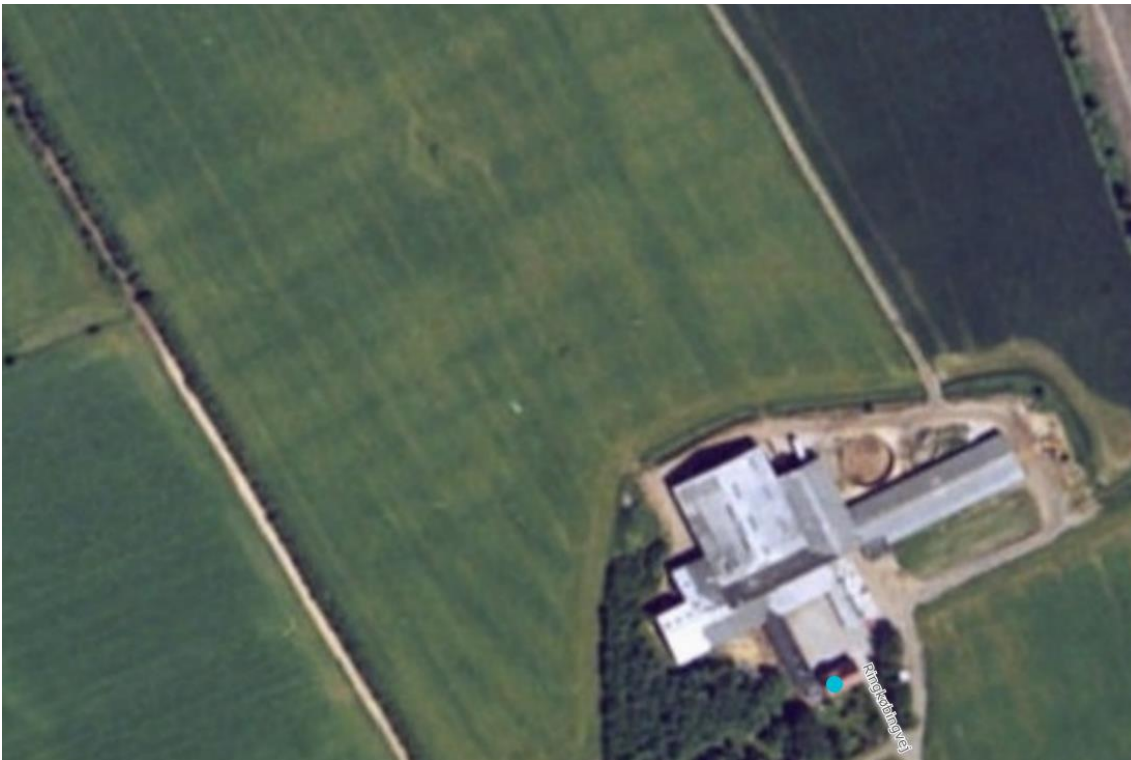
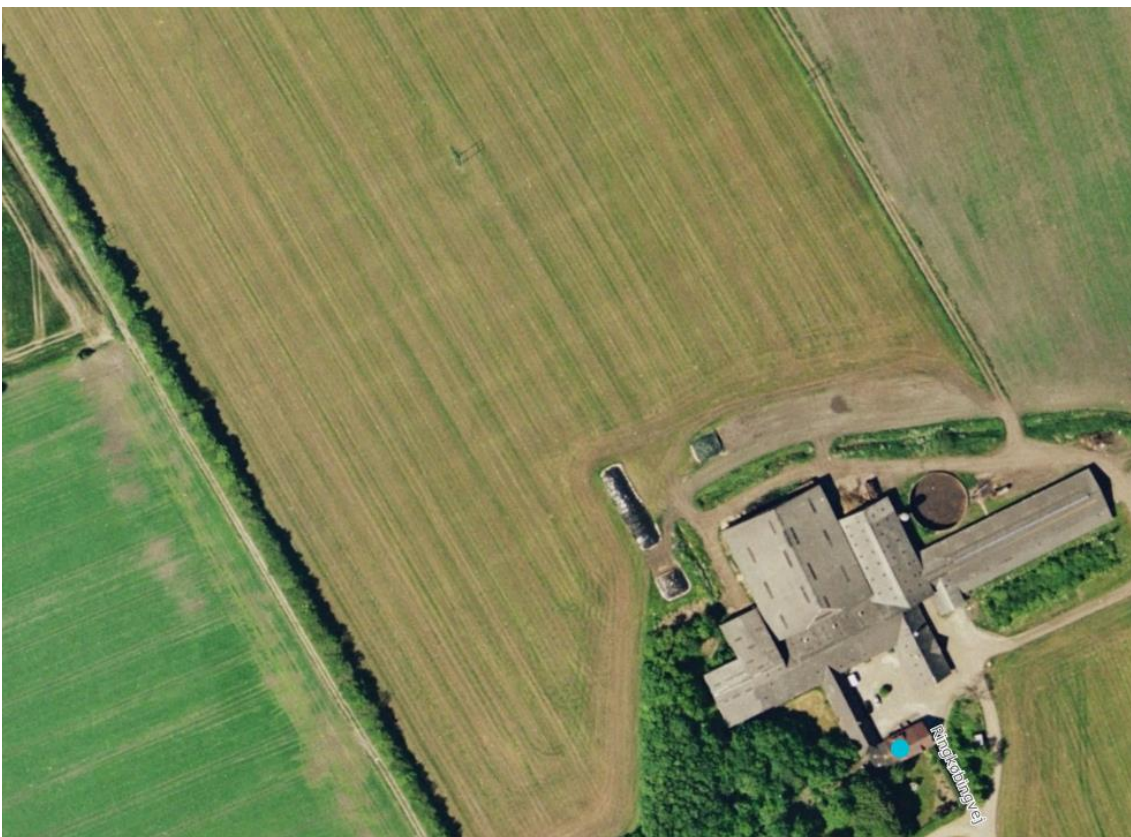
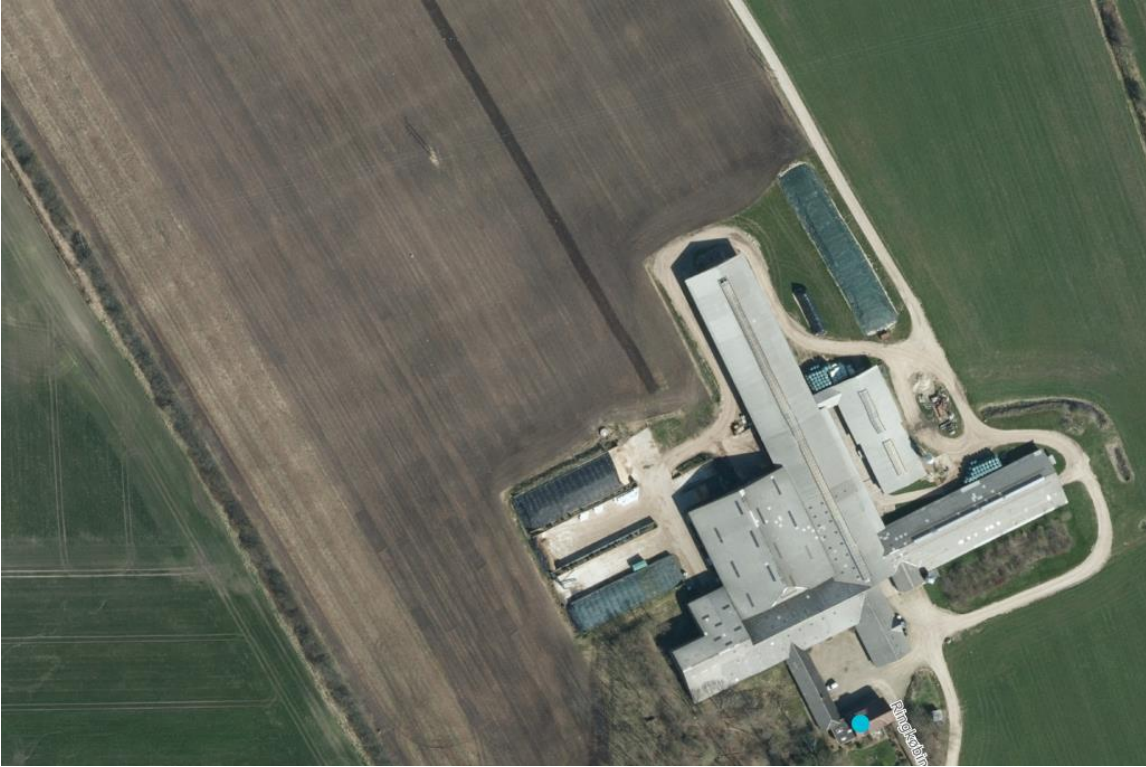
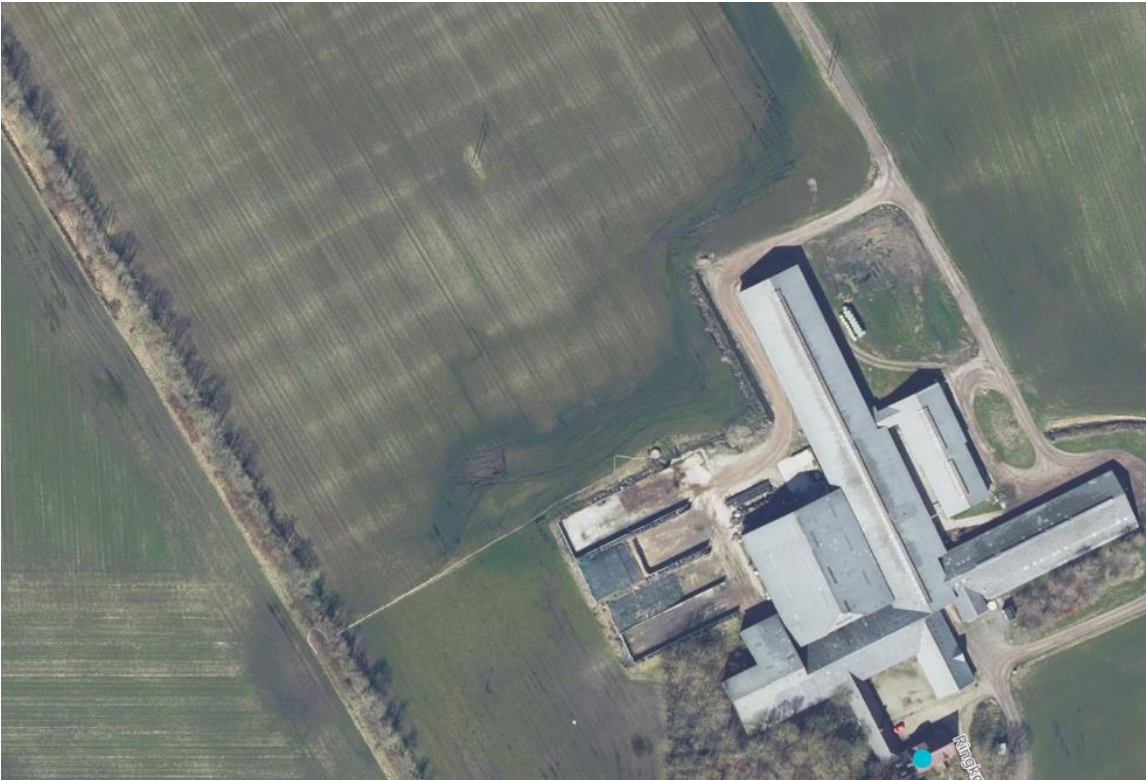
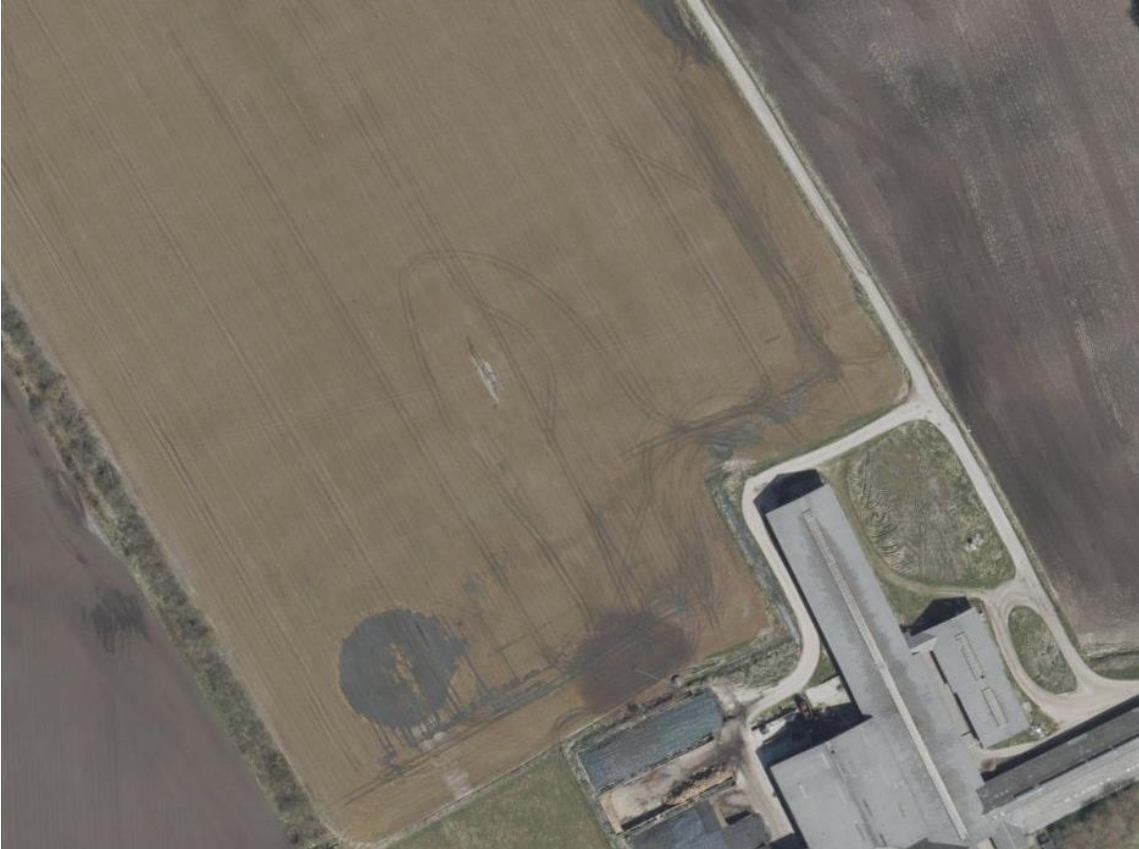
Bilag 2: Oversigtskort (Ortofoto) med aftegninger af dræn

- Det er kommunens vurdering, at markarealet nord for ensilagesiloer ikke er egnet for udsprinkling af restvand, da afstandskrav fra sprinkler til dræn på 15 meter ikke kan overholdes (se bilag 2).
- **Dette betyder, at der ikke må udsprinkles restvand på marken nord for ensilagesiloer.**
  - Vurderingen er baseret ud fra Ortofoto, hvor aftegninger af dræn ses, samt oplysninger fra Hedeselskabet om drænområde.
- Hvis restvand fremadrettet udsprinkles skal landbrugets byggeblad: "Udsprinkling af ensilagesaft og restvand" følges:
  - Restvand skal udsprinkles på et tilstrækkeligt stort areal, så næringsstoffer bliver opsamlet af afgrøder. Restvand må ikke afstrømme fra udsprinklingsareal.
  - Der skal etableres tilstrækkelig bufferkapacitet (minimum 86 m<sup>3</sup>).
  - Restvand må kun udsprinkles på areal, hvor der ikke er dræn i nærheden.

Udsprinkling af restvand	<p><u>Udsprinklingsareal:</u></p> <p>Markareal nord for ensilagesiloer er gennemgået via ortofotos fra perioden 1995 til 2026, se bilag 2.</p> <p><b>Det er kommunens vurdering, at marken er gennem-drænet med ca. 20 meters mellemrum.</b></p> <ul style="list-style-type: none"><li>- Markarealet er også omfattet af drænområde, "hvor Hedeselskabet har projekteret, og efter al sandsynlighed udført dræning. Her ud over kan der, siden Hedeselskabet udførte dræninger, være udført dræning af selve lodsejeren / entreprenører."</li></ul> <p><u>Vurdering af udsprinklingsareal:</u></p> <p><b>Det er kommunens vurdering, at markarealet ikke er egnet for udsprinkling af restvand, da afstandskrav fra sprinkler til dræn på 15 meter ikke kan overholdes.</b></p> <p><b>Dette betyder, at <u>der ikke må udsprinkles på marken nord for ensilagesiloer.</u></b></p> <ul style="list-style-type: none"><li>- Vurderingen er baseret ud fra ortofoto, hvor aftegninger af dræn ses, samt oplysninger fra Hedeselskabet om drænområde.</li></ul> <p>Restvand er i vinterperiode 2025/2026 udsprinklet via mindre sprinkler på markareal nord for ensilagesiloer.</p> <p>Det vurderes, at der er udsprinklet mere restvand, end afgrøderne har kunnet optage.</p> <ul style="list-style-type: none"><li>- Restvand er afstrømmet fra udsprinklingsareal enten til "vejgrøft" eller til drænet markareal.</li></ul> <p>Der er risiko for, at restvand trænger ned i dræn og dermed ender i vandløb.</p>

- Mark nord for ensilagesiloer må ikke anvendes til udsprinkling af restvand, da afstandskrav til dræn (på 15 meter) ikke kan overholdes.

<p><u>Vurdering:</u>  <b>Restvand må ikke udspinkles på vandmættet areal:</b></p> <ul style="list-style-type: none"> <li>- Ved udspinkling skal landbrugets byggeblad: "Udspinkling af ensilagesaft og restvand" følges. <ul style="list-style-type: none"> <li>o Afstandskrav til dræn skal følges</li> <li>o Der skal være tilstrækkelig stor bufferkapacitet. Opsamlingsbeholderen skal minimum være 86 m3.</li> </ul> </li> </ul>
Ensilageplads/silo (afløb, randbelægn.)	<p>Ensilagesiloer + forplads har afløb, der fører til opsamlingsbeholder nord for siloer. Rørføringer er gennemgået og fejlkobling til regnvandsbrønd er afblændet.</p> <p>Vulst/fri randbelægning: Hvis restvand trænger igennem vulst, skal vulsten laves, så restvand ikke kan trænge igennem.</p> <p>Ensilagesiloer + forplads er opmålt til ca. 2.600 m2</p> <ul style="list-style-type: none"> <li>- Opsamlingsbeholders volumen: Vurderes til ca. 28 m3.</li> <li>- Ifølge landbrugets byggeblad: "Udspinkling af ensilagesaft og restvand" skal et opsamlingsareal på 2.600 m2 have en opsamlingsbeholder med bufferkapacitet på 86 m3. (2.600 x 0,033)</li> </ul> <p><u>Vurdering:</u>  <b>Når restvand udspinkles, skal der etableres opsamlingsbeholder med tilstrækkelig bufferkapacitet = minimum 86 m3.</b></p>

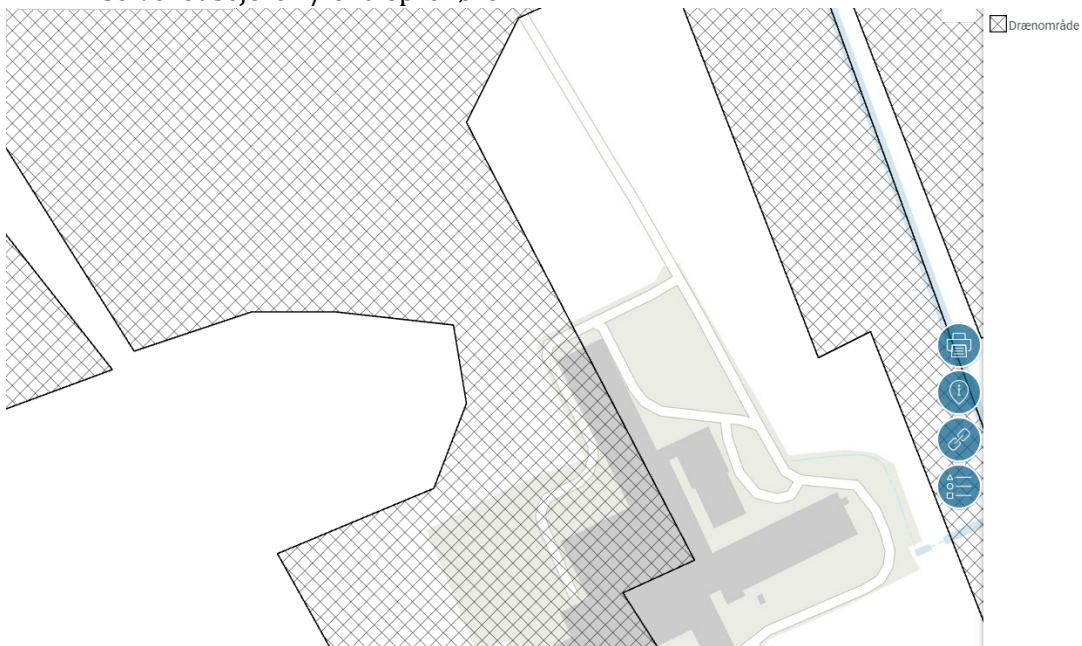
Vejledende drænområde:

- Oversigt over de arealer, hvor Hedeselskabet har projekteret, og efter al sandsynlighed udført dræning. Her ud over kan der, siden Hedeselskabet udførte dræninger, være udført dræning af selve lodsejeren / entreprenører.
