Tilsynsrapport til offentliggørelse

Tilsynsrapport

Virksomhedens navn	Uggeløse Losseplads III, boring 18D Uggeløse II
Virksomhedens adresse	Mosegårdsvej, 3540 Lyngø
CVR nummer	34208115
Virksomhedstype	5.4 Deponeringsanlæg >10 t/dag eller kap. >25.000 t
Tidspunkt for tilsynet	Den 15. september 2016 kl.9.00 til 11.00
Baggrunden for tilsynet	Basistilsyn
Varsling af tilsynet	Den 1. september 2016
Deltagere fra virksomheden	Jonas Nedenskov (ARC), Finn Reinholdt Jensen (AV Miljø)
Øvrige deltagere	-
Tilsynet udført af	Niels Jørgen Olsen og Lone Grunnet
Tilsynet omfattede	<ul style="list-style-type: none">• Gennemgang af varslet påbud om revurdering af vilkår for Uggeløse Losseplads• Tilsyn med boringer og brønde og herunder gasanlægget på deponiet• Konklusioner på de udførte gas- og grundvandsundersøgelser
Materiale udleveret	Intet

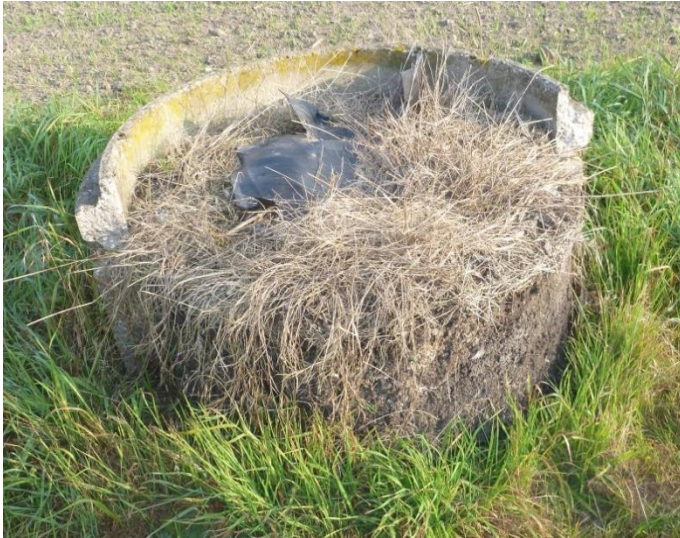
Foto viser, at en af gasbrøndene på marken var kørt i stykker ved landmandens arbejde/høst. ARC har til hensigt at udvælge og fremover kun vedligeholde de aktive gasbrønde, hvorfra der er gasmission. Valget skal ske på baggrund af NIRAS og FORCES arbejde. Resten af gasbrøndene vil blive nedlagt. Dette kan dog kun ske efter forudgående accept af Miljøstyrelsen.

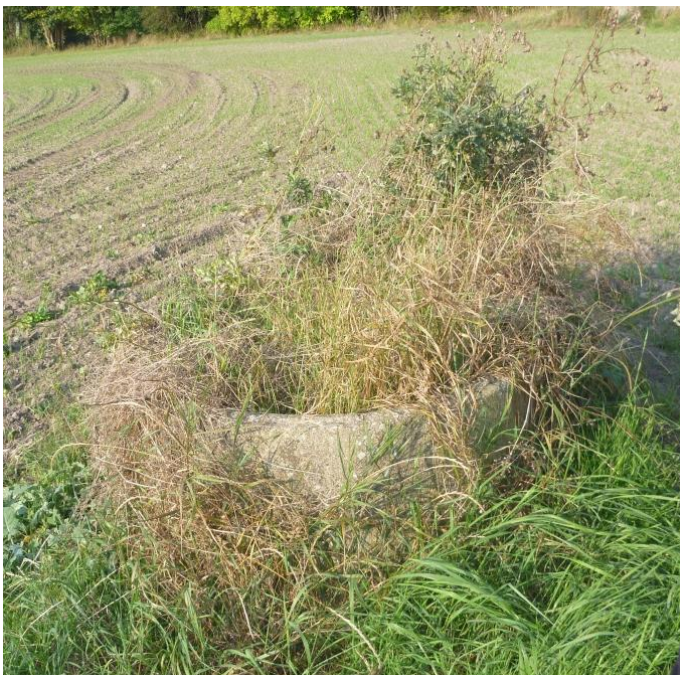
Foto viser, at enkelte gasbrønde er helt dækket af vegetation. Dette tyder på begrænset eller ingen gasudsivning fra selve gasbrønden.

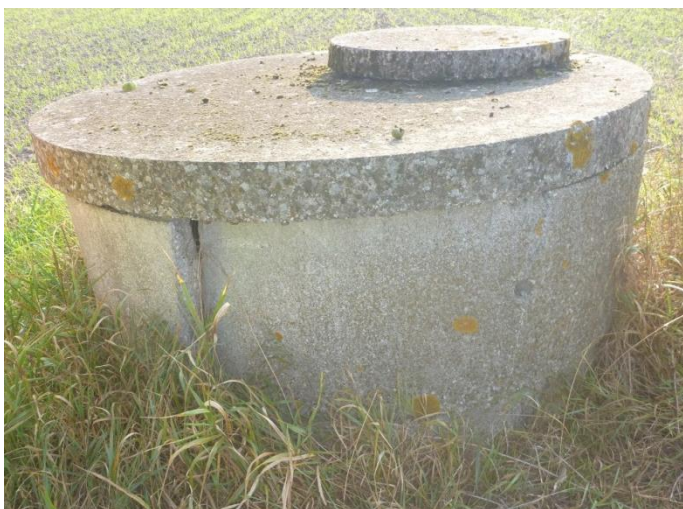
Den gamle fordeler brønd til det nedlagte recirkuleringsanlæg for perkolat er også kørt itu, og ARC oplyste, at en ny ring er bestilt. Det vil i forbindelse med biocover sagen blive undersøgt, om fordeler brønden kan benyttes til gas oppumpning. Alternativt kan det overvejes at sløjfe fordeler brønden. Ved tilsynet var der ingen lugt af gas i fordeler brønden.

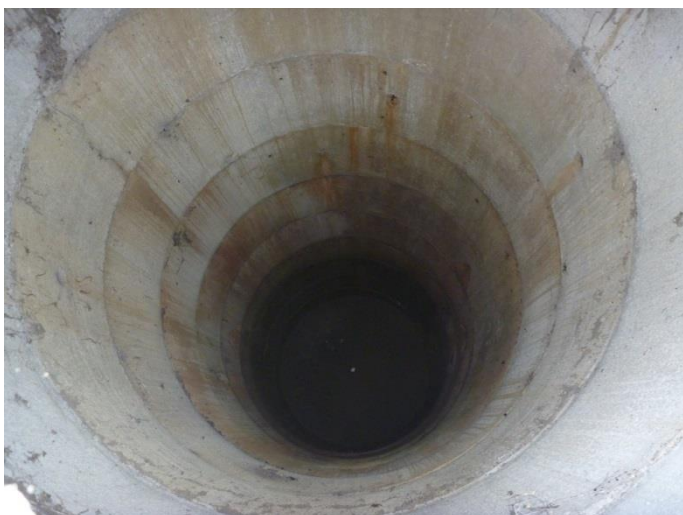
Foto viser, at i bunden af fordeler brønden ses genskin af blitzens lys i perkolat.

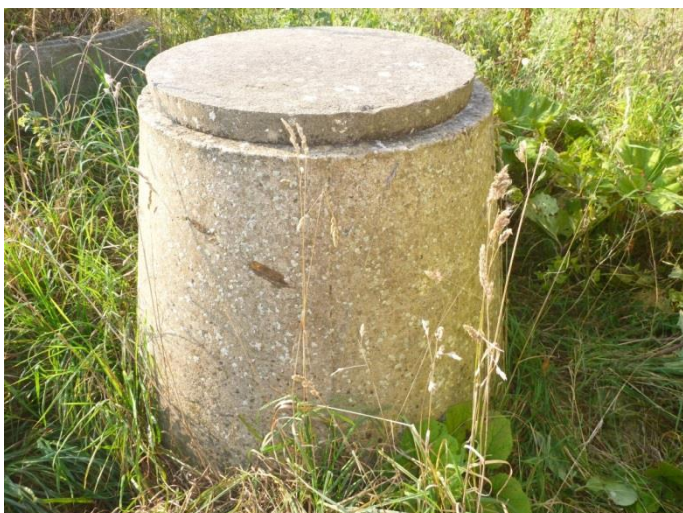
Foto viser mellembønde på perkolatledningen i deponiets nordvestlige hjørne. Den 13. maj 2015 modtog Miljøstyrelsen en klage fra en borger vedrørende skum ved denne

melleibrønd. AV Miljø oplyste ved det fysiske tilsyn, at skumdannelsen skyldes at pumpen i forbindelse med prøvetagningen var blevet efterladt i manuel, hvilket betød at niveaustyringen var koblet ud. Pumpen fortsatte derfor med at pumpe efter, at brønden var tom. Dette medførte, at få liter perkolat blev pisket til skum og sivede ud ved melleibrønden. Fejlen var allerede rettet, da ARC blev orienteret om klagen.

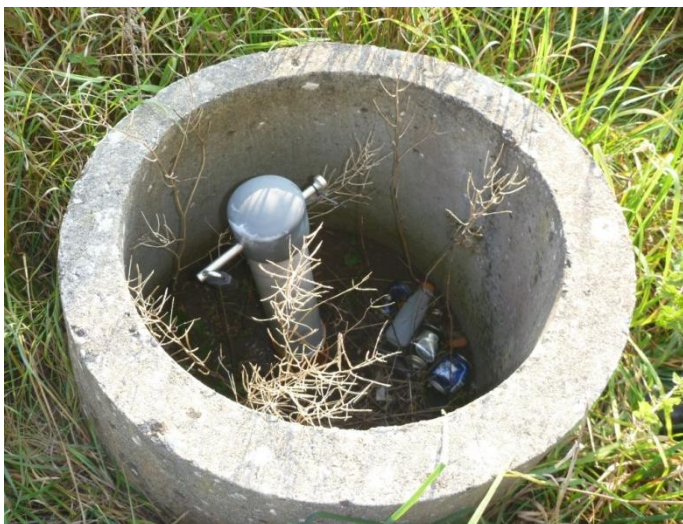
GKB1 eller boring DGU nr. 193.2162 med det specielle lukke/lågsystem, som er udarbejdet af ARC/AV Miljø. Lukkesystemet forhindrer, at uvedkommende let kan komme til boringen. Lukkesystemet er derimod ikke vandtæt, og systemet kan derfor kun benyttes, hvor der ikke er fare for nedsivning af overfladevand.

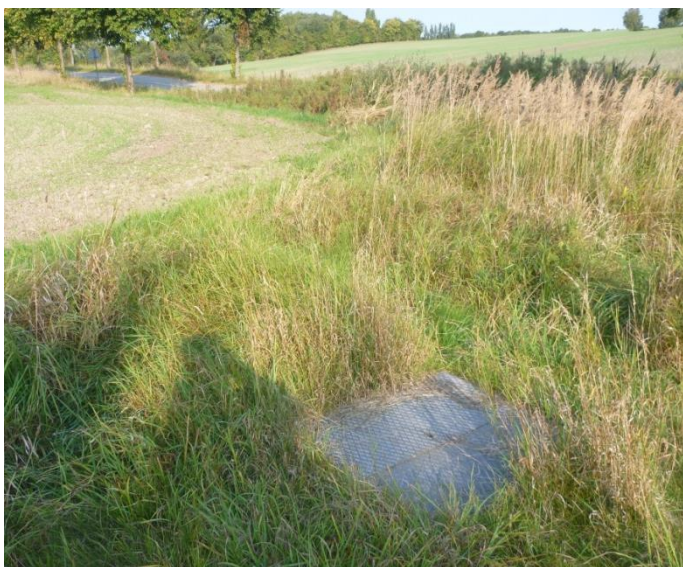
Kommunens brønd ved deponiets nordøstlige hjørne beliggende på hjørnet mellem Uggeløse Bygade og Mosegårdsvej. I brønden sker tilkobling af perkolat til kommunens spildevandssystem. AV Miljø oplyste ved tilsynet, at perkolatledningerne spules regelmæssigt for at hindre tilstopning ved belægnings.

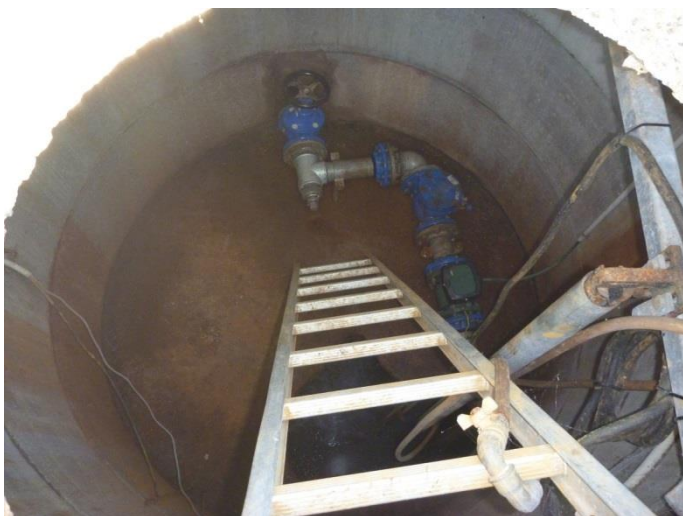
Pumpebrønd G stod i fin stand. Perkolat løber mod brønden ved gravitation. Fra brønden pumpes perkolat mod kommunen ledningsnet.

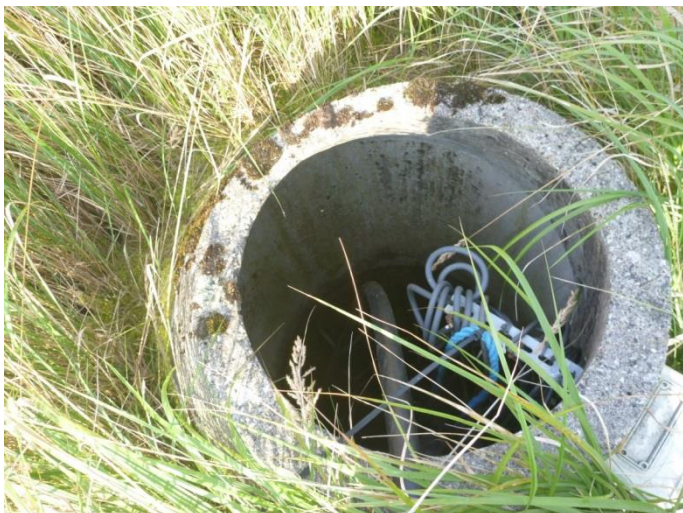
Foto viser kontrolbrønd E ved perkolat bassinet. Der var ved tilsynet lidt usikkerhed om denne brønds funktion. Det formodes, at det er en pumpebrønd til et dræn under bassinet, der sikrer mod opdrift. Bassinet er næsten altid tørt, og der er forholdsvis høj grundvandsstand i området (mosen). Det blev testet, at pumpen virker, og der er niveaudevippe til start/stop.

Tilsynet gav ikke anledning til bemærkninger. På tilsynet blev aftalt, at ARC vender tilbage til Miljøstyrelsen med en beskrivelse af funktionen af systemet omkring kontrolbrønd E og overløbsbassinet.

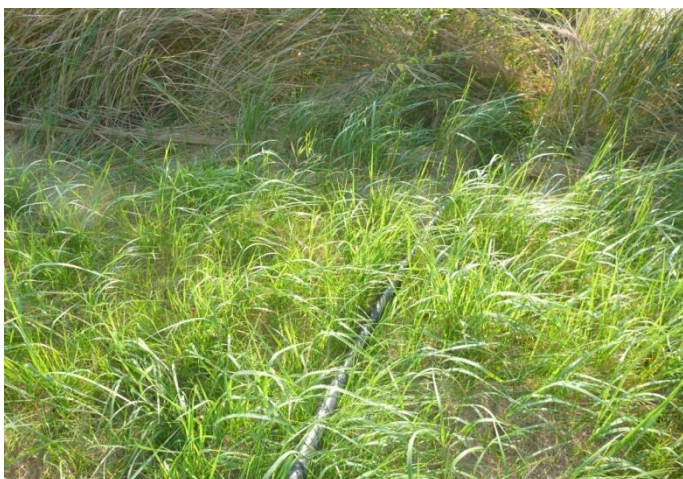
Foto viser en slange, som løb fra kontrolbrønd E til bassinet. Miljøstyrelsen spurgte ved tilsynet, hvorfor slangen lå over terræn. ARC lovede at vende tilbage til Miljøstyrelsen med oplysninger om funktion af systemet omkring perkolat bassinet.
