## Tilsynsrapport til offentliggørelse

### Tilsynsrapport

| Virksomhedens navn | Kredsløb, Affaldsenergi A/S, Halmenergi A/S |
| Baggrunden for tilsynet | Tilsynskampagne 2022/23 vedr. brandslukningsanlæg |

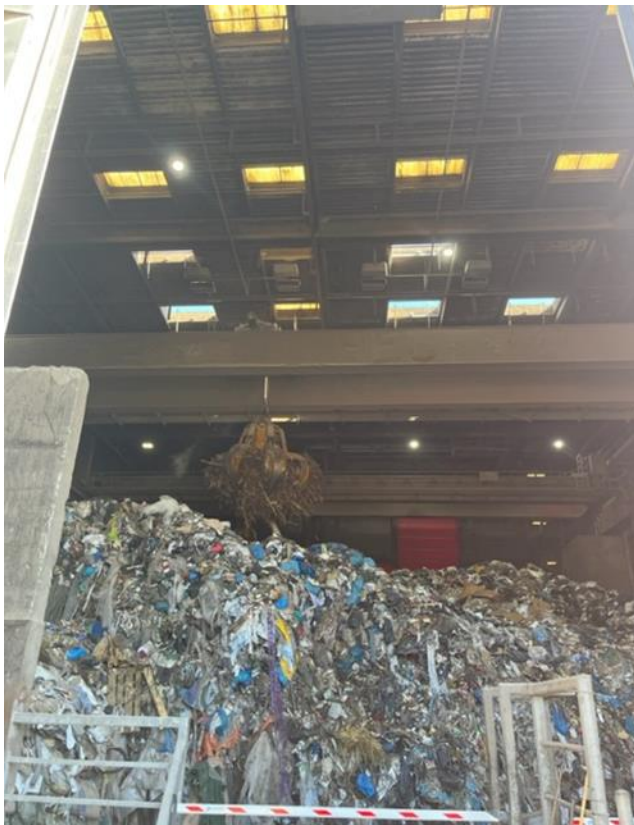
Foto 1: Affaldssilo

Der er tre skumanlæg i siloerne. Ét skumanlæg i modtagersiloen, og to skumanlæg i brændselssiloen. De tre skumanlæg bliver testet én gang om måneden med skum. Derudover bliver det ene anlæg udløst et par gange om året, f.eks. ved brand eller for at forhindre brand. Begge skumslukningsanlæg bliver kun anvendt indendørs i affaldssiloerne, eller på kanten af disse. Der anvendes samme skumtype i begge anlæg. Brandskummet lander i affaldet og bliver indfyret i ovnene, hvorved skummet destrueres.

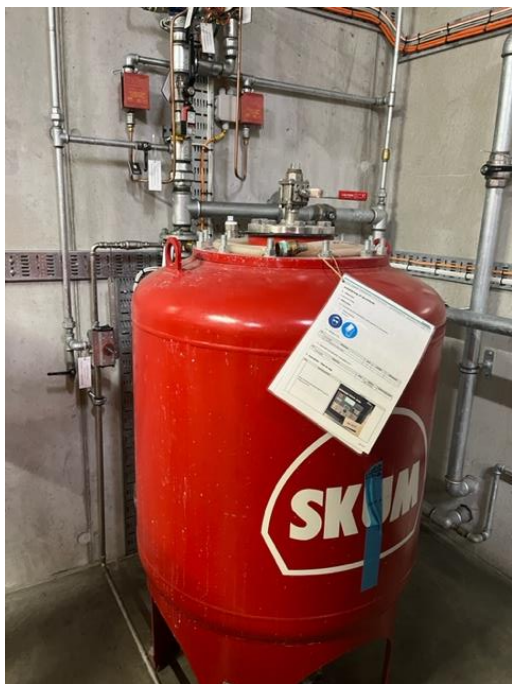
Foto 2: Skumtank i oliesmørerum

Skumtank og ventiler er placeret i rummet beliggende under oliesmørerummet, se foto 2. Skumslukningsanlægget forsynes med vand fra sprinkleranlægget. Anlægget aktiveres med en kontakt uden for oliesmørerummet, hvorefter skumvæske tilføres de 4 skumgeneratorer for at fylde skum i rummet, se foto 2. Skumslukningsanlægget i oliesmørerummet testes ikke med en fast frekvens, men der er service på skumslukningsanlægget i oliesmørerummet 1 gang om året. Service foretages af et eksternt firma.

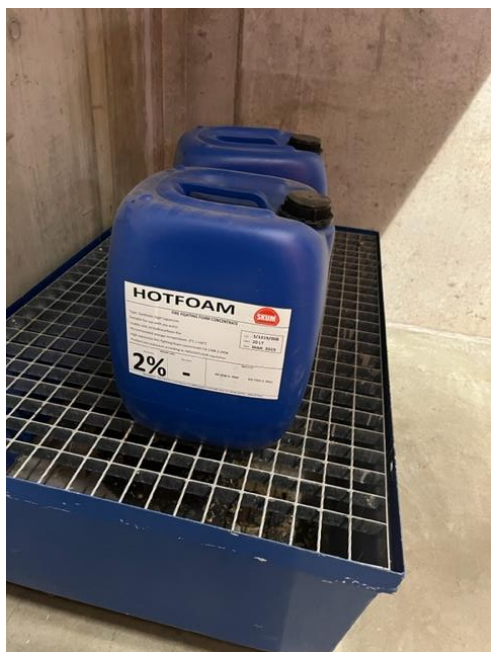
Foto 3: Skumslukningsmiddel på spildbakke.

Ud over skumtanken er der 2 x 20 l dunke med skumslukningsmiddel på spildbakke i oliesmørerummet, se foto 4.

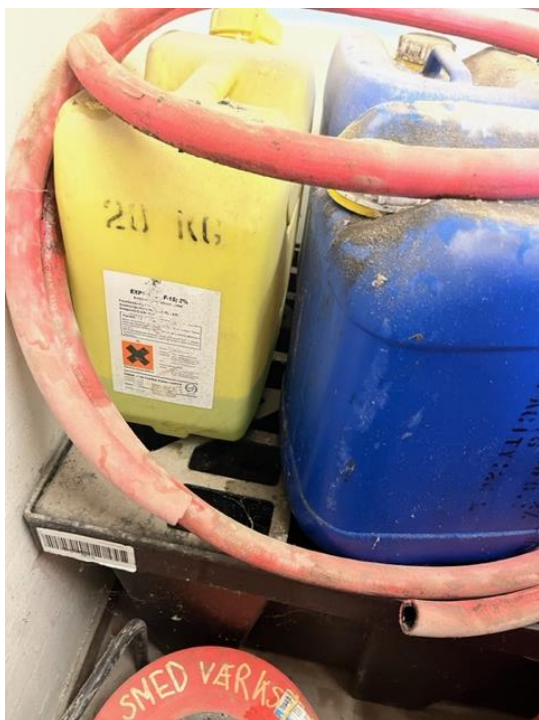
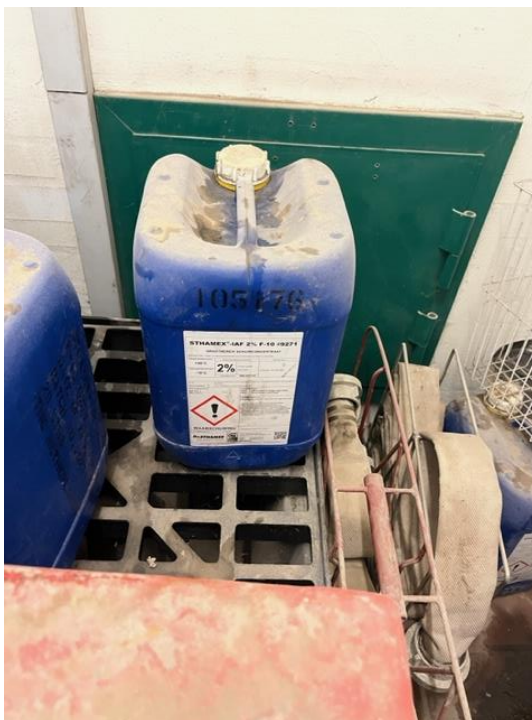
I trappetårnene til affaldssiloen/modtagersiloen er der to mobile skumkanoner. Skumslukningsmidlerne til de mobile skumkanoner står på spildbakker, se foto 5 og foto 6. Vand tages fra sprinkleranlægget og dunk med skumslukningsmiddel, slange og dyse tages med til hurtig indsats overfor mindre brande.

Foto 4: Mobilt brandslukningsudstyr.

Foto 5: Mobilt brandslukningsudstyr.

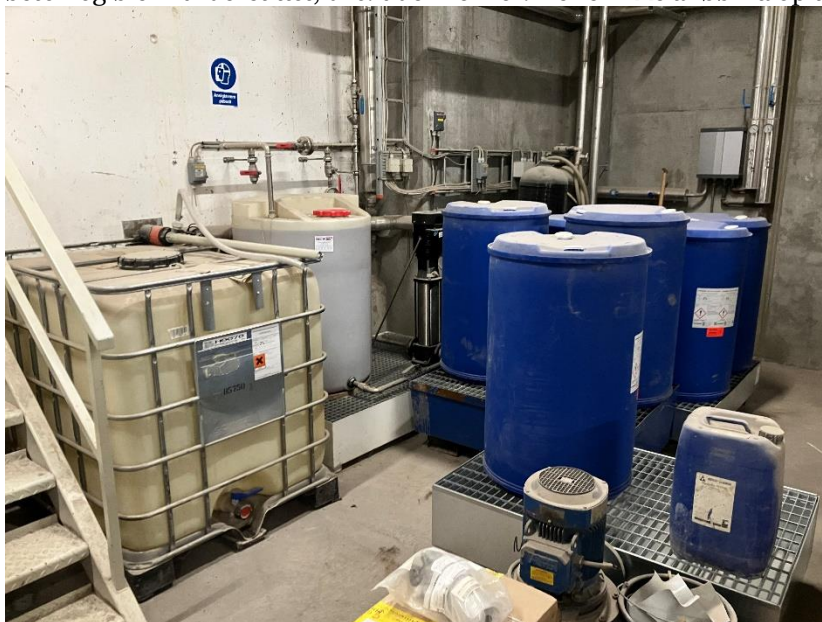
Virksomheden oplagrer skumslukningsmidler i et oplagsrum, se foto 8. Der oplagres kun én slags skummiddel i rummet af mærket Sthamex IAF 2% F-10. En enkelt tank er tilkoblet brandslukningsanlægget.

Oplaget af skumslukningsmidlerne i plasttønder og dunke står på spildbakker. Gulvet er af beton og blev vurderet tæt, dvs. uden revner. Der er ikke afløb fra oplagsrummet.

*Foto 6: Oplagsrum med skumslukningsmidler*
