## Prioriteret miljøtilsyn på landbrugsejendomme

Tilsynet har omfattet følgende forhold:			
1. Opbevaring og håndtering af husdyrgødning	Desuden har tilsynet jf. miljøtilsynsbekendtgørelsen omfattet miljørisikovurdering, og om der ved tilsynet blev konstateret jordforurening.		
<b>Konklusion på tilsynet:</b>			
Tilsynet har ikke givet anledning til miljømæssige bemærkninger eller reaktioner i form af påbud, forbud eller indskærpelser.			
Denne tilsynsrapport vil blive offentliggjort på Digital MiljøAdministration ( <a href="https://dma.mst.dk/">https://dma.mst.dk/</a> ) senest 4 måneder efter, at tilsynsbesøget har fundet sted jf. reglerne i miljøtilsynsbekendtgørelsen.			
Tilstede under tilsynet: Claus Meisner (samt telefonisk kontakt med Thorkild Møller Jensen)			
Tilsynsdato:	2021-10-13	Tilsynsførende:	Anker Laubel

## 1. Opbevaring og håndtering af husdyrgødning

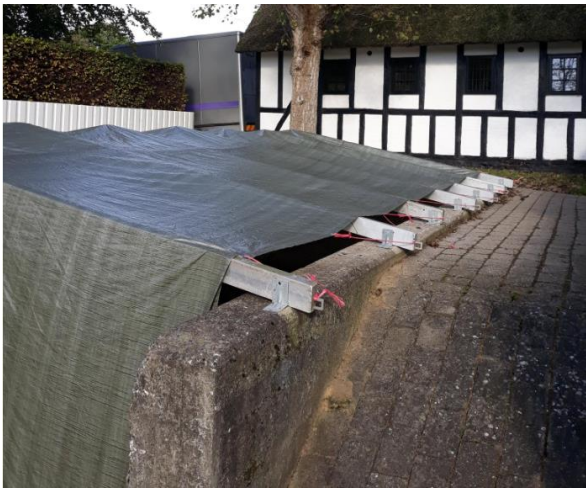
Type	Bygge-dato	Areal (m <sup>2</sup> )	Vol. (m <sup>3</sup> )	Overdækning (m <sup>2</sup> )	Bemærkning
Møddingsplads	01-06-1976	60	70		<p>Møddingspladsen var tom på tidspunkt for tilsyn. Var overdækket med ikke-tætssluttende presenning. Når møddingsplads er i brug, skal der anvendes tætssluttende presenning.</p> <p>Møddingplads afgrænset på 3 sider med mur. Der er etableret anordning, så møddingen kan overdækkes med tætssluttende presenning henover aluprofiler. Alternativt kan selve møddingsstak på møddingen overdækkes direkte med presenning, som fx. holdes nede med gl. dæk.</p> <p>Foran mødding er der op-kant, til at hindre at der kan ske udløb fra møddingen. Afløb til underjordisk opsamlingsbeholder.</p>

Foto fra tilsyn 2021-10-13: ikke tætsluttende overdækning

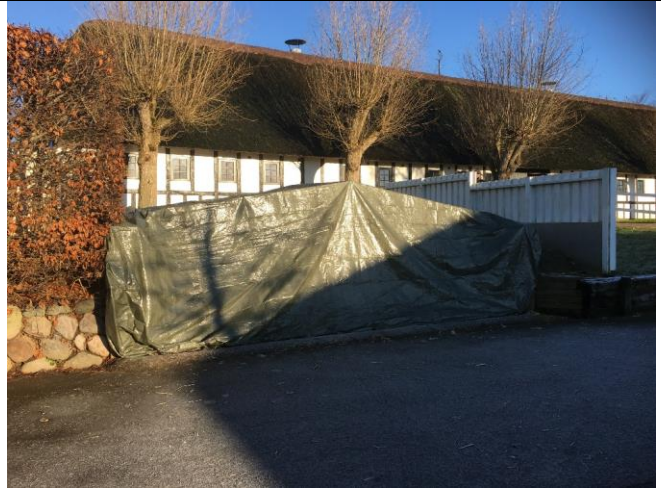
Foto fra 2017: tætsluttende overdækning (til sammenligning).
