Tilsynsrapport til offentliggørelse

Tilsynsrapport

Virksomhedens navn	Svanemølleværket
Virksomhedens adresse	Lautrupsgade 1, 2100 København Ø
CVR nummer	27446469
Virksomhedstype	Bilag 1 punkt 1.1b Forbrænding i anlæg \geq 50 MW, hvor brændslet er andet end kul og/eller orimulsion
Tidspunkt for tilsynet	20. december 2021
Baggrunden for tilsynet	Basistilsyn
Varsling af tilsynet	Tilsynet blev varslet den 6. december 2021
Deltagere fra virksomheden	Ulrik Jensen (QHSE, Ørsted Svanemølleværket) Jens Philip Møller (Manager for kraftværk inkl. spildevand, Ørsted Svanemølleværket)
Øvrige deltagere	-
Tilsynet udført af	Anna Cecilie Skovgaard og Carsten Reiter (Miljøstyrelsen, Virksomheder)
Tilsynet omfattede	Alle relevante miljøforhold, herunder: Spildevand Tanke til tidligere håndtering og oplag af olie Emissioner til luft Affald Jord og grundvand Støj Lugt
Materiale udleveret	Oversigt over emission af NO _x og CO fra SMV21 + SMV22 pr. dag og pr. måned i perioden 1.1.2021- 20.12.2021

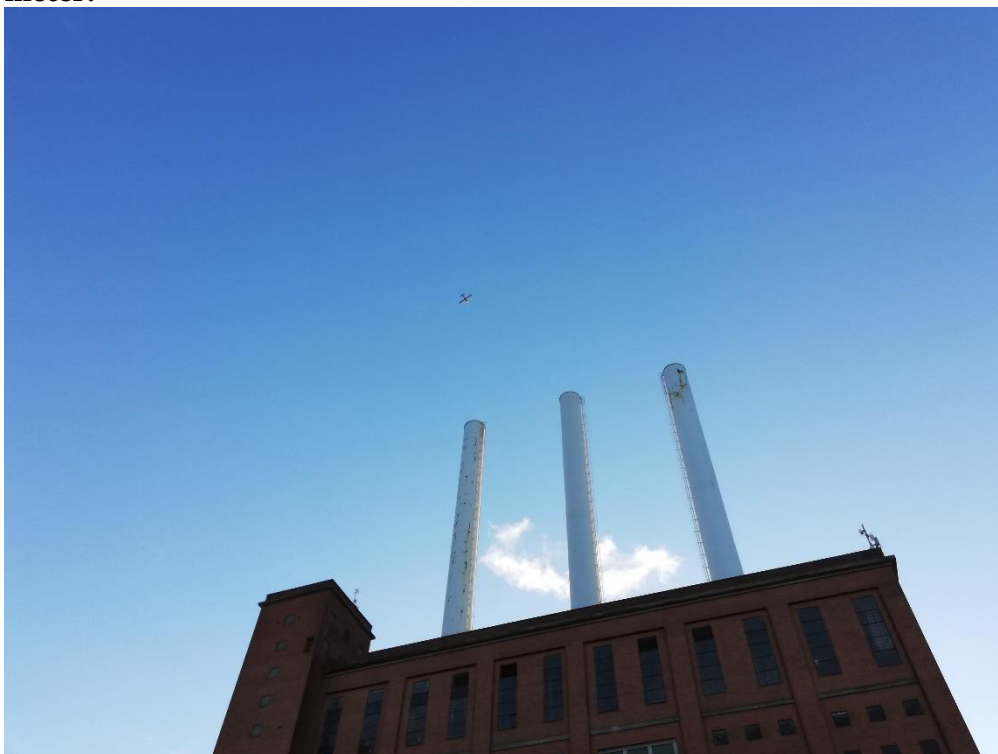
Bilag 1: Fyringsanlæggene SMV 21 og SMV 22, der har ens indfyret effekt på 143 MW, er begge tilsluttet den midterste af Svanemølleværkets tre skorstene med en højde på 100 meter.

De to kedler SMV21 og SMV22, med hver 143 MW termisk indfyret effekt, har fælles skorsten, og anses for ét samlet fyringsanlæg, der således har en nominel indfyret termisk effekt på 286 MW. Kedlerne er idriftsat i henholdsvis 2007 og 2008 og er tilsluttet den midterste af Svanemølleværkets tre skorstene (se bilag 1) med en højde på 100 m, og har separate røgrør og tilhørende AMS målere til måling af NOx og CO (se bilag 2).

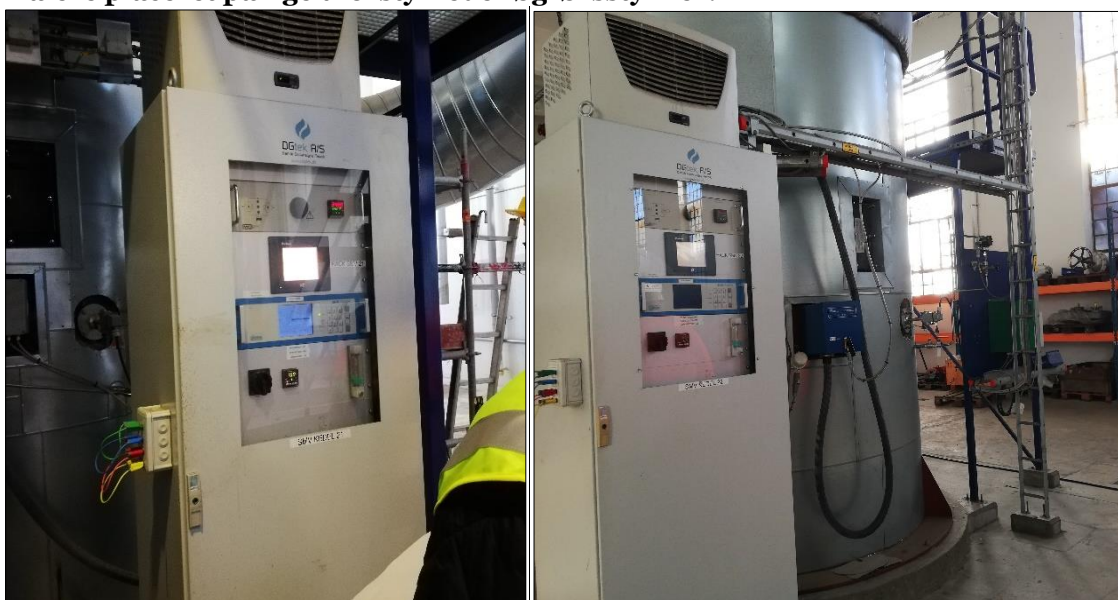
Bilag 2: Fyringsanlæggene SMV 21 og SMV 22 har separate røgrør og tilhørende AMS målere placeret på lige uforstyrrede røgrørsstykker.

Ørsted indsender en årsrapport for emissioner fra kedel SMV 21 og SMV22. Afkastluften fra de to kedler ledes til samme afkast og reguleres som et samlet fyringsanlæg. Egenkontrollen for NOx og CO sker ved kontinuerede målinger på røggasserne fra kedel SMV21 og SMV22 (Se bilag 2). Kontrol af støvemission sker ved præstationskontrol for emissionen fra hver kedel.

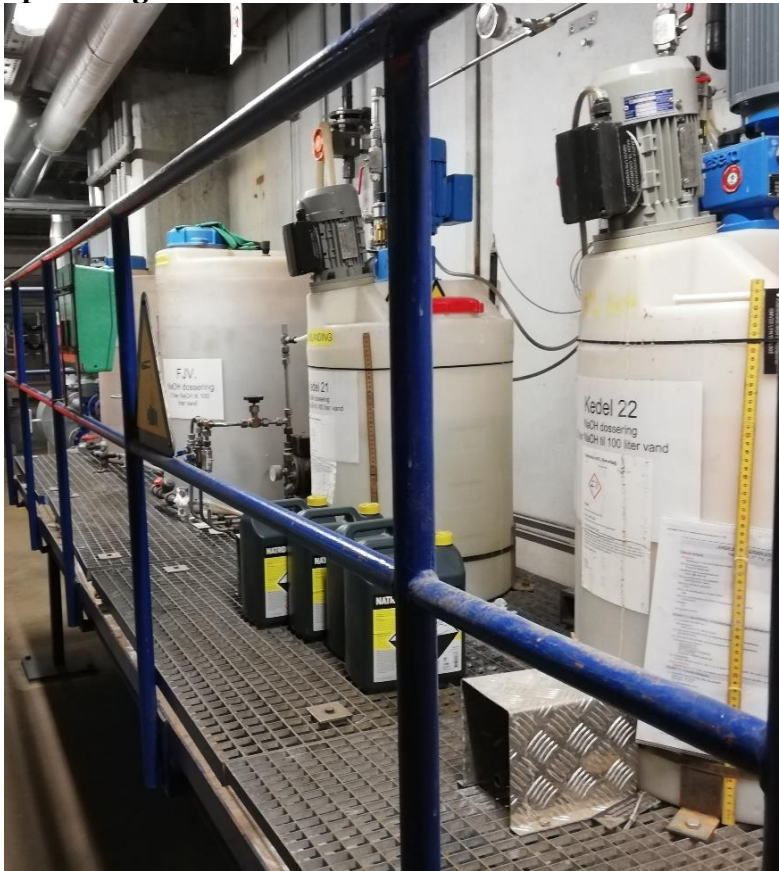
Bilag 3: Kemikalier der anvendes i Mix bed anlæg til vandbehandling opbevares på opsamlingskar.

Nyt vand fra fjernvarmenettet ledes til mix bed anlæg, som producerer deionat ved en finpolering. Der sker pH justering ved tilsætning af henholdsvis syre og lud (se bilag 3). Ionbyttermassen i mix- bed anlægget regenereres eksternt et par gange om året. Udskiftning af ionbytter-massen baseres på målinger af ledningsevnen i deionat. Behov for kølevand er meget begrænset og tjener primært til afkøling af måleapparatur til analysemålinger i forbindelse med vandbehandling i mix bed anlægget (se bilag 4).

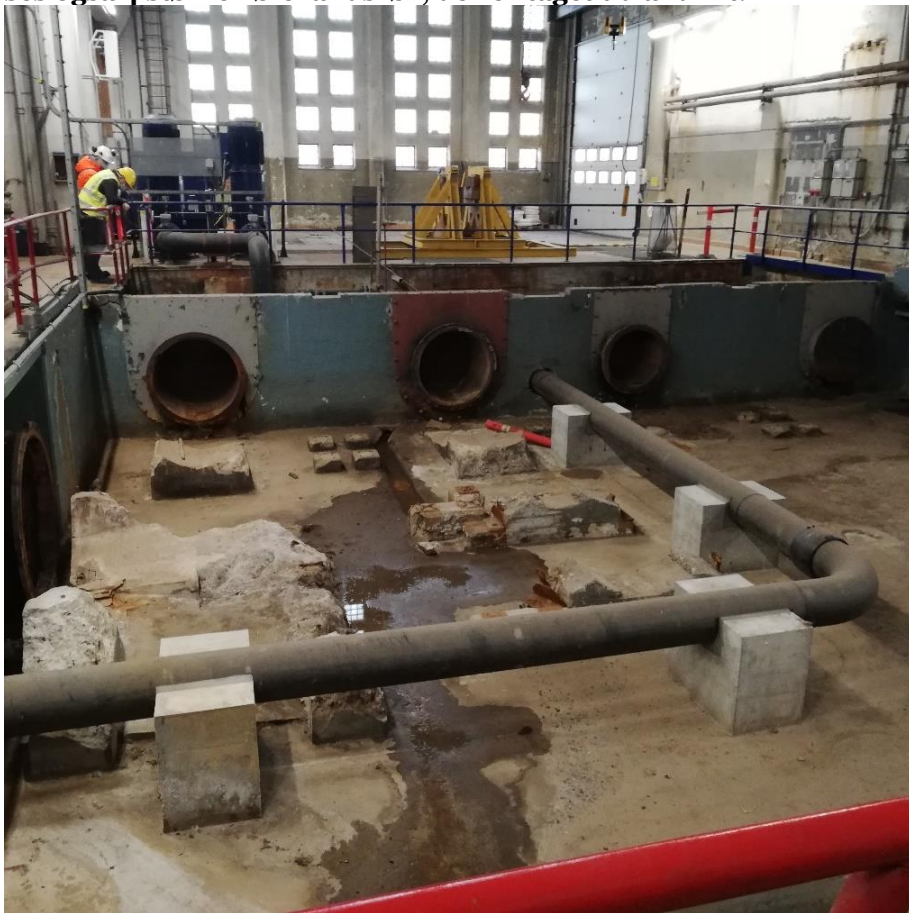
Bilag 5: Vandsledning i brug (Sort plast) til indtag af kølevand fra Svanemøllehavnen. Der ses også 4 større kølevandsrør, der er taget ud af drift.

Kølevand indtages fra Kalkbrænderihavnen. Kølevandsindtag er under havniveau og kunne ikke besigtiges. Indendørs blev kølevandsrør i brug besigtiget (Se bilag 5). Det nu anvendte kølevandsindtag er begrænset til et enkelt rør, mens fire øvrige kølevandskanaler er taget ud af brug, og blå kølevandspumper står afbrudt.

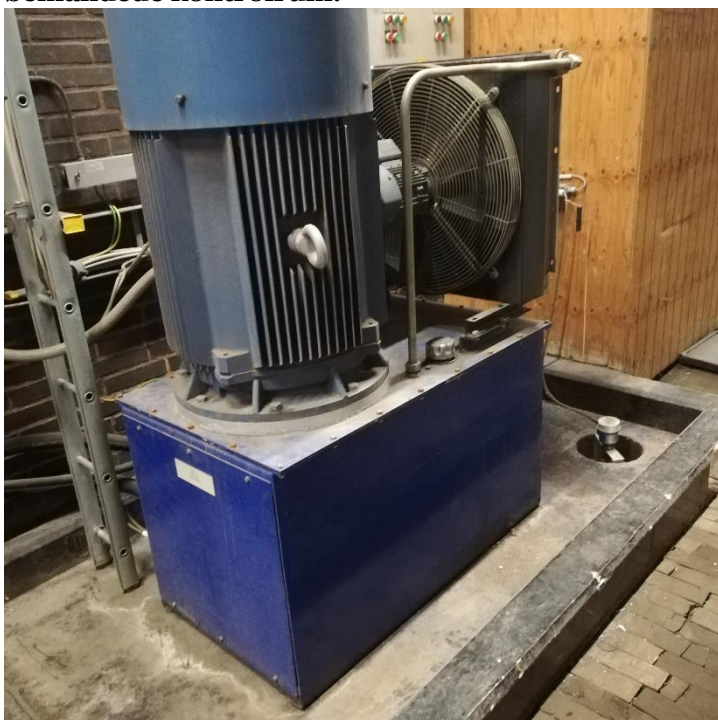
Bilag 6: En hydraulisk motor med tilhørende hydraulikolietank driver en neddykket cirkulationspumpe i kølevandskanalen under kedelbygningen. Til højre ses alarm monteret i rund fordybning i betonosamlingskar. Alarm er tilsluttet Avedørevætkets bemandede kontrolrum.

Cirkulation af kølevand under kedelbygningen sker ved hjælp af en neddykket pumpe, som drives af en hydraulisk motor med tilhørende hydraulikolietank. Dette er beskrevet i afsnit om "Oplag af olie og håndtering af olie" i underafsnit Olietank til hydraulikolie og illustreret i bilag 6.

Kølevand indtages fra Kalkbrænderihavnen og cirkuleres under kedelbygningen ved hjælp af en neddykket pumpe, som drives af en hydraulisk motor. Kølevandet udledes til Svanemøllehavnen. Kraften til den hydrauliske motor leveres af en eldrevet pumpe, der leverer olie under tryk. Hydraulikolie og den eldrevne pumpe (se bilag 6) er placeret i kedelbygningens kælder. Olietanken står på et betongulv, hvor der er lavet en opkant omkring tanken, således at alt indholdet af olie i tanken og en del af rørstrækningen til den hydrauliske pumpe kan tilbageholdes i tilfælde af spild. Inden for denne "betonramme" er nedfræset en fordybning, hvor der er placeret en oliealarm (se bilag 6), som er ført til bemandedt kontrolrum på Avedøreværket. Der er endvidere alarm for lavt olieniveau i tanken, der ligeledes er ført til Avedøreværkets kontrolrum. Indholdet af olie i tanken kan aflæses lokalt på en måler.

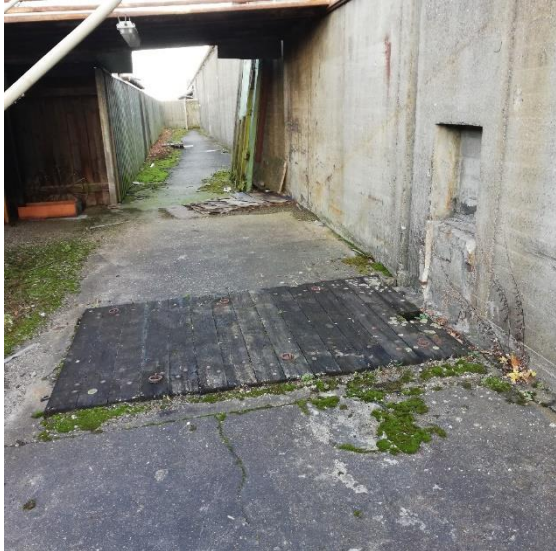
Bilag 7: Træluge for adgang til kølevandskanalen under asfalt med udløb i Svanemøllehavnen. Der er inspektionshul i trælugen til et tværgående skot i kanalen med underløb, der kan tilbageholde olie.

Eventuelle udslip af olie, der ledes til kølevandskanalen, vil tilbageholdes af det tværgående skot, med underløb. Spjældets dybgang i spildevandskanalen var vanskelig at bestemme ved tilsynet, men skønnes at være over 1 meter. Der er mulighed for visuel inspektion af overfladevandet for oliehinde før spjæld. Inspektionen kan ske gennem inspektionshul i træluge, og hele trælugen kan åbnes ved behov (Se bilag 7). Ved tilsynet blev vandet i kølevandskanalen før skottet iagttaget, og vandet havde ikke oliehinde.

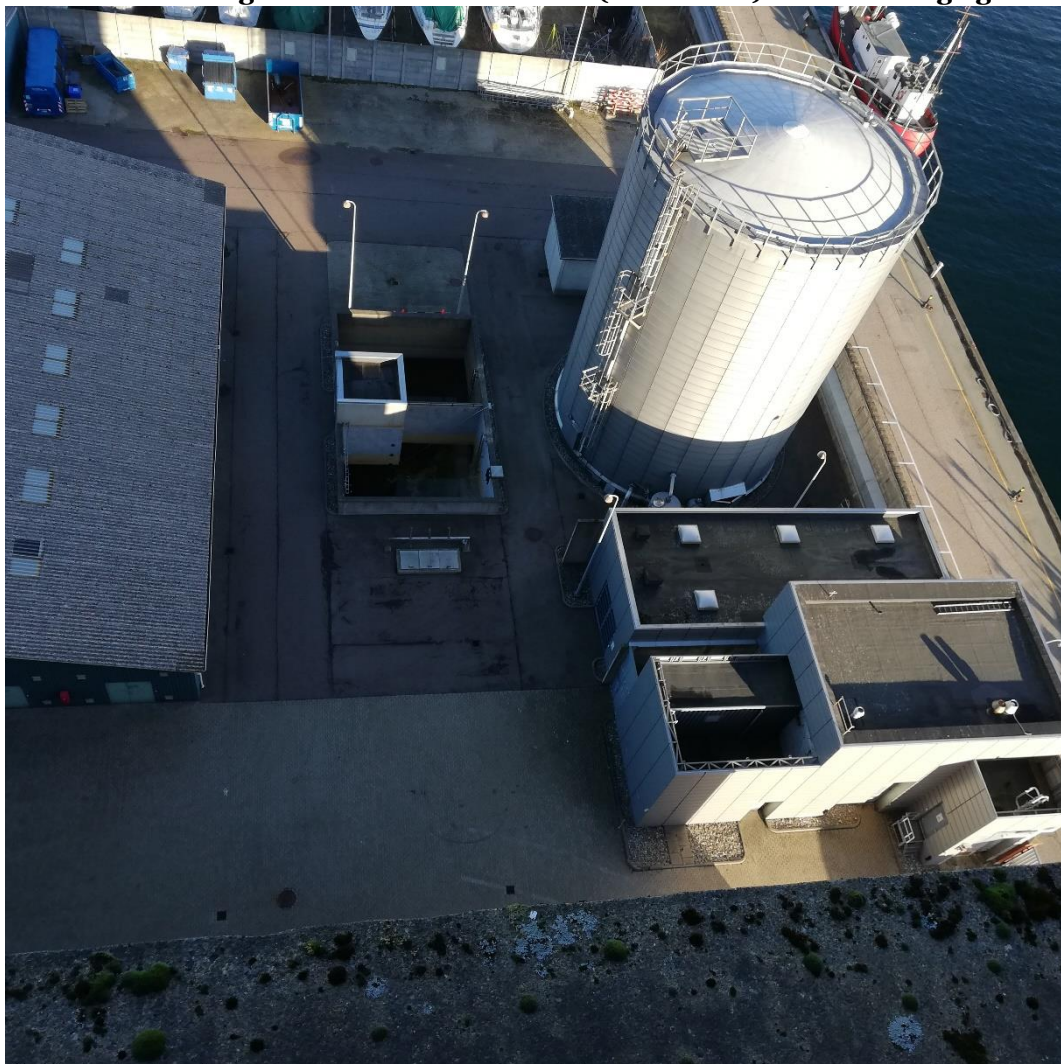
Bilag 8: Tidligere blev kondensat fra dampnettet renses i vandbehandlingsanlægget, men vandet i det vandbårne fjernvarmesystem renses ikke mere på Svanemølleværket, så neutralisations- og sedimentationsbassiner (midt i foto) er ikke i brug og står tomme.

Virksomhedens neutralisations- og sedimentationsbassin blev besigtiget. Tidligere blev kondensat fra dampnettet renses i vandbehandlingsanlægget, men vandet i det vandbårne fjernvarmesystem renses ikke mere på Svanemølleværket. Virksomheden oplyser pr mail den 4. februar 2022 at neutralisations- og sedimentationsbassiner (Se bilag 8) bruges til gulv afløb i anlægget samt vand fra prøvebaren. Dvs. det er minimalt hvad der tilgår. Vandet går gennem neutralisationsbassinet hvor det evt. pH-justeres (meget lidt) derfra til sedimentationsbassinet hvorfra det ledes til kloak når der er målt af Force. I sedimentationsbassinet kommer desuden også regnvand. Der udledes ca. halvt sedimentationsbassin ca. 2 gange årligt.

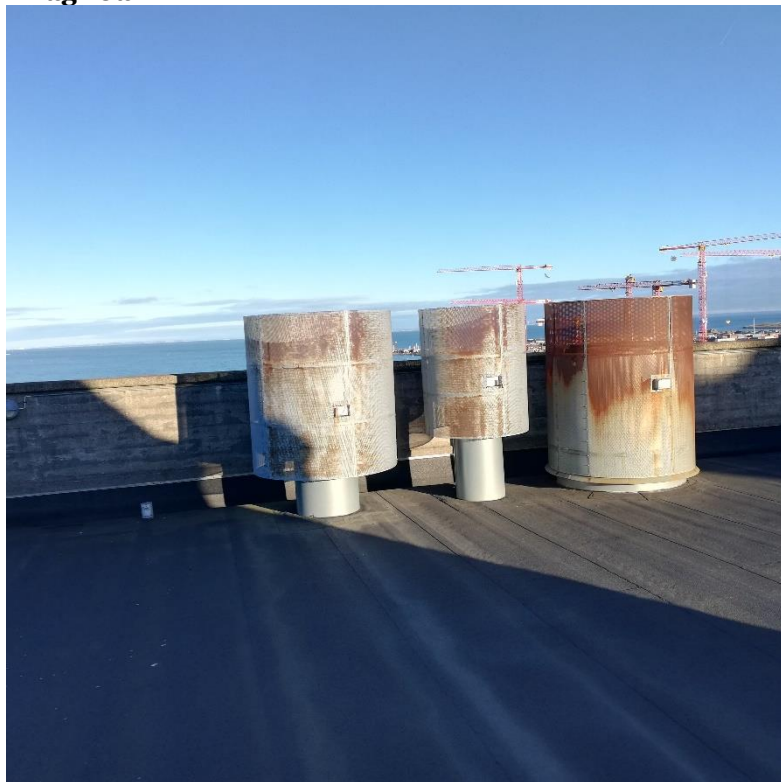
Bilag 10a

Bilag 10: Afkastene til afblæsning fra sikkerhedsventiler på henholdsvis overbeholder K21 til SMV21 (10a) og overbeholder K22 til SMV22 er placeret på Svanemølleværkets tag og er alle forsynet med lydæmpere.

Jævnfør vilkår 12 i påbud af 4. december 2013 må varigheden af en opstart maksimalt være på 2 1/2 time. Under opstart afledes damp fra afkast på tag. Afkastene for sikkerhedsventiler fra SMV21 og SMV22 er forsynet med lyd-dæmpere (Se bilag 10a, 10b). Opstartperioden afsluttes når opstartventil lukkes, så dampen ikke ledes fra afkast på tag.

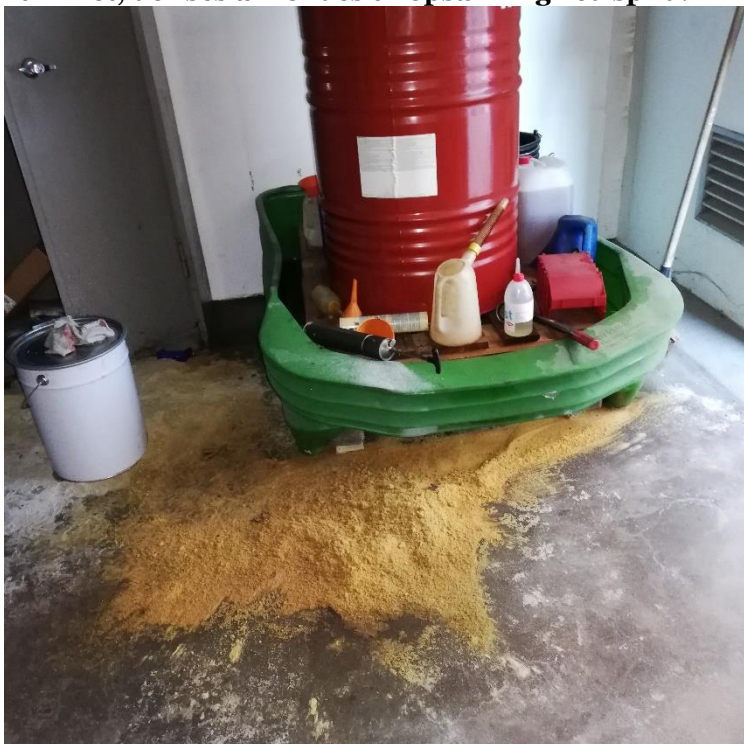
Bilag 11: Beholdere med olie i lagerbygning nord for blokbygningerne. Der er absorberent i rummet, der ses anvendes til opsamling ved spild.

I miljøbygningens affaldsrum er beholdere til opbevaring af forskellige affaldsfraktioner. Rummet var ryddeligt, og flydende affaldsfraktioner blev opbevaret med opsamlingsvolumen under svarende til minimum affaldsbeholderens volumen. Der var placeret og brugt absorbent til opsamling af mindre spild i miljøbygningen, der fremstod overskuelig og ryddelig (se Bilag 11).

Der oplagres forskellige typer af påfyldningsolie, bl.a. hydraulikolie, i en miljøbygningen nord for blokbygningen. Tønder og andre beholdere med olie er opstillet på spildbakker, der kan indeholde hele volumen af en beholder (se bilag 11). Der er en lille forhøjning ved døren, så et mindre spild kan tilbageholdes i rummet, som har betongulv og er uden afløb.

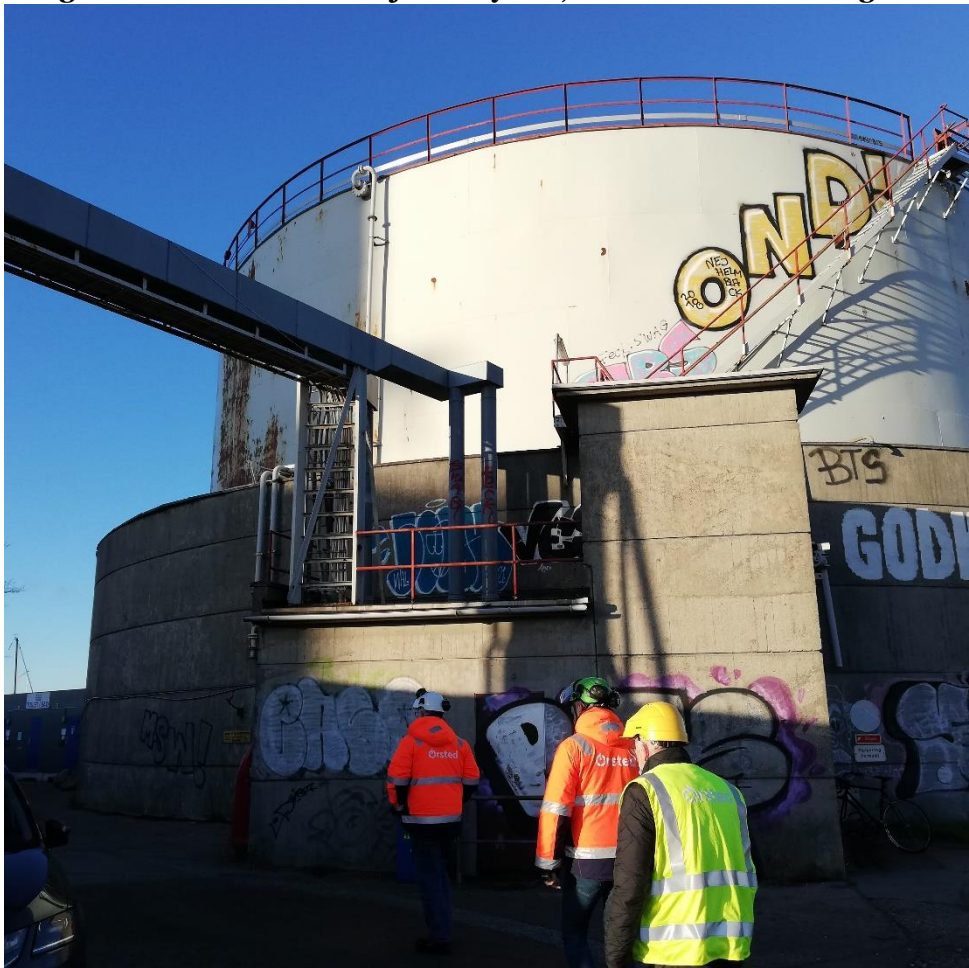
Bilag 12: Letolieank er ikke fjernet fysisk, men fremstår tørt og afblændet.

I perioden 1992 til 2012 blev der anvendt letolie (også i spidslastanlægget). Tanken med letolie blev taget ud af drift i 1. halvår 2013, tømt for olie og rengjort ved årsskiftet 2013/2014. Tanken er ikke fjernet fysisk (se bilag 12), og blev ved tilsynet inspiceret indvendigt gennem mandehul og fremstod umiddelbart tør og rengjort. Oliepumper er fjernet (Se figur 13) og rørledninger til indpumpning af olie fra skib er afblændet, så der ikke kan fyldes olie på tanken (Se figur 14).

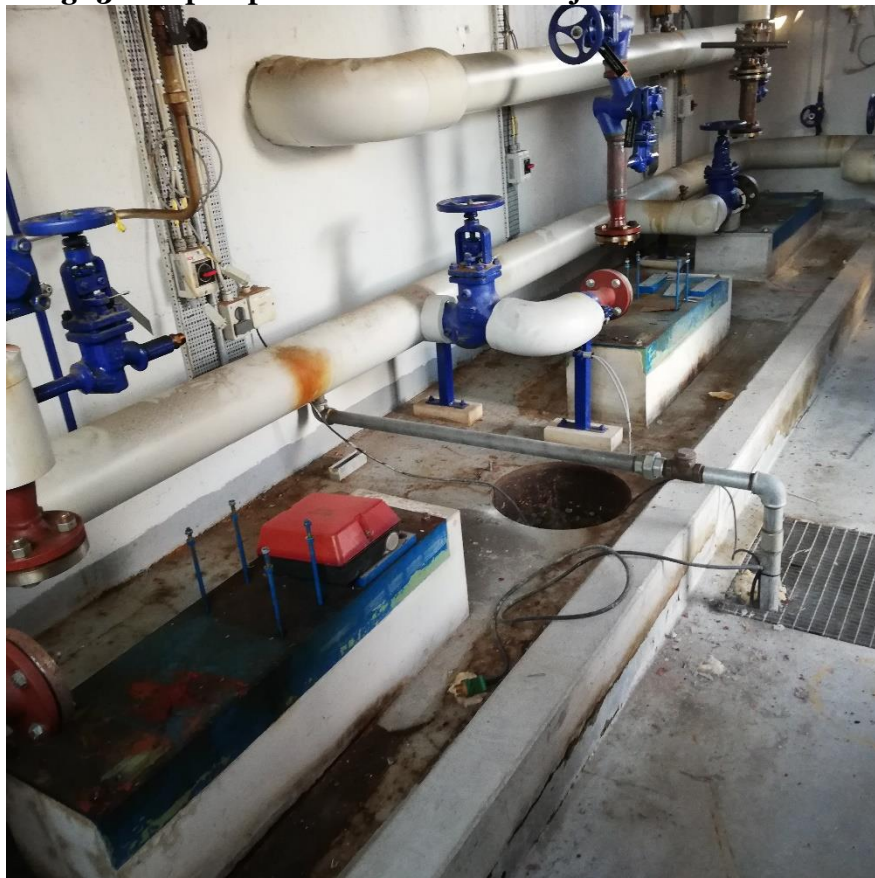
Bilag 13: Oliepumper til letolietanken er fjernet

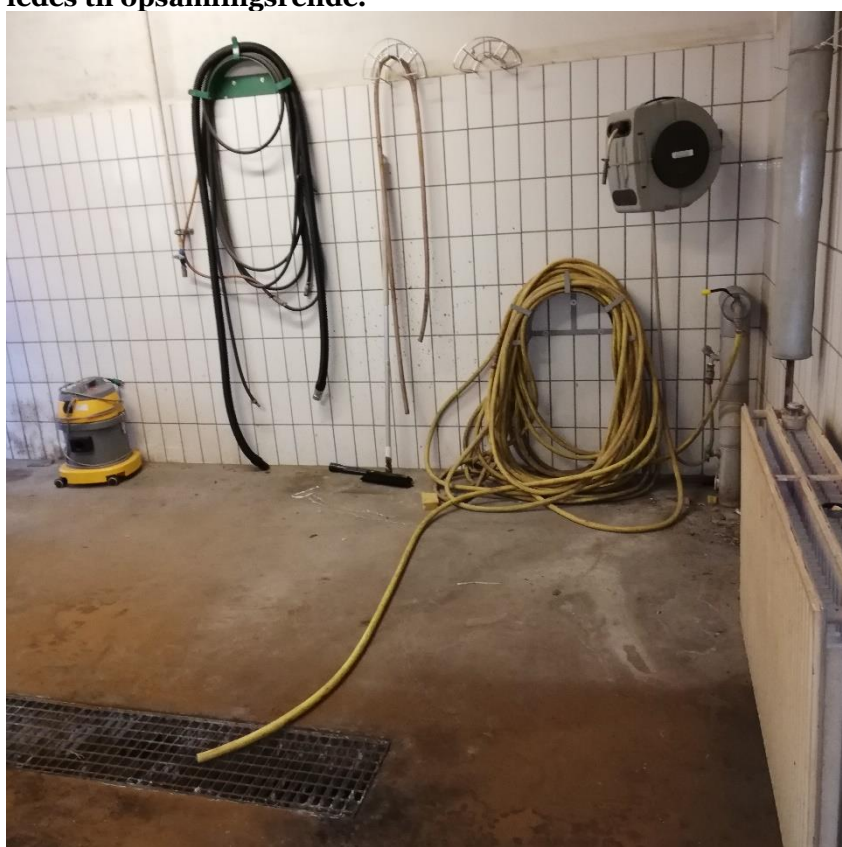
Bilag 18: Renserum med rist, hvor spildevand fra rensning af større komponenter m.m. ledes til opsamlingsrende.

Olieudskiller er fjernet siden sidste tilsyn, og der er befæstet over området for olieudskiller med ny SF sten (se bilag 17). Olieudskilleren var tilsluttet afløbet fra et renserum (HT-kabine) i lagerbygningen, hvor større komponenter blev rensed ved højtryksspuling. Ved tilsynet blev det konstateret, at højtrykksanlægget er fjernet, og at der i rummet nu anvendes vand under vandværks tryk til rensning af emner/køretøjer (Se bilag 18).
