Rapport for miljøtilsyn hos Skovvejs Auto Aps, Thi- stedvej 110, 9400 Nørresundby

Overordnede oplysninger

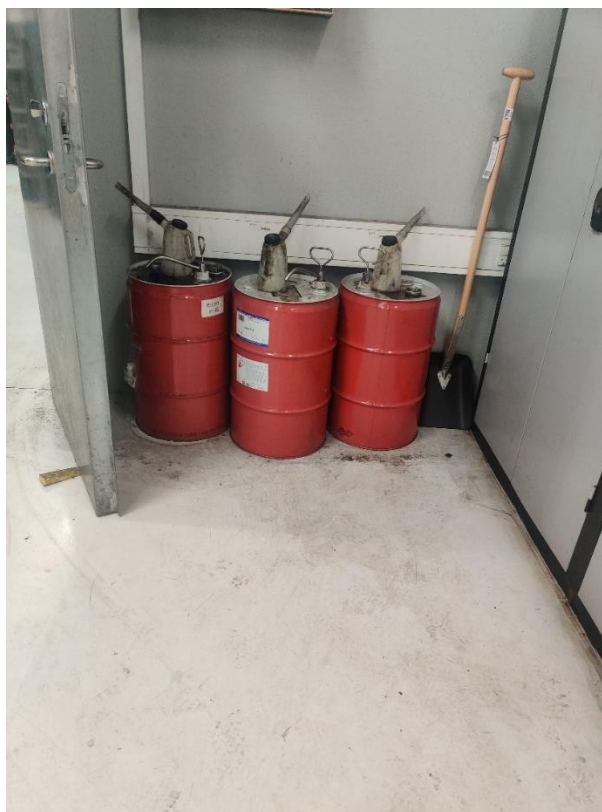
Kontrolpunkt	Tilsynskommentar
	<p>Mængderne af disse er dog meget begrænset, idet virksomheden får leveret råvarer flere gange dagligt på bestilling og til hver enkelt bil. Leverandøren tilbyder levering hver time og på den måde slipper virksomheden for at have et stort lager stående og dunkene til de flydende råvarer ankommer derfor i små mængder ad gangen.</p> <p>Dog blev der observeret 3 røde tromler med forskelligt olieholdigt materiale. De tre tromler fremgår af foto 1. Som det kan ses på billedet er de placeret på betongulv uden spildsikring. Da disse tromler overstiger 25 liter skal de opbevares efter de bestemmelser som fremgår af Aalborg Kommunes Forskrift om opbevaring af olier og kemikalier. Forskriften kan læses via følgende link: https://www.aalborg.dk/min-virksomhed/miljo-og-erhvervsaffald/opbevaring-af-olier-og-kemikalier</p> <p>Overholdelse af forskriften sikrer, at der ikke kan ske forurening af omgivelserne, hvis der skulle opstå spild. Virksomheden skal <u>senest d. 1. oktober 2024</u> dokumentere at de tre tromler opbevares i overensstemmelse med forskriften.</p> <p>Hvis virksomheden har andre beholdere på 25 liter eller derover stående, skal disse ligeledes placeres i overensstemmelse med forskriften, ligesom det i øvrigt gør sig gældende med beholdere virksomheden kommer i besiddelse af i fremtiden.</p>

Foto 1 – Billede af de tre røde olietønder.

16-08-2024	Aftale	Meddelt	Beholderne indeholdende flydende farligt affald skal spildsikkeres og dokumentation på spildsikring skal være Aalborg Kommune, Virksomhedsmiljø i hænde <u>senest d. 1. oktober 2024.</u>
16-08-2024	Aftale	Meddelt	Gamle bilbatterier (akkumulatorer) henstod på gulv uden spildsikring. Grundet muligheden for utæthed og derved tab af batterisyre, blev det aftalt med virksomheden at de ville placere batterierne i en syrefast beholder i fremtiden. Dokumentation på syrefast beholder skal være kommunen i hænde <u>senest d. 1. oktober 2024</u>
16-08-2024	Aftale	Meddelt	Virksomheden skal <u>senest d. 1. oktober 2024</u> dokumentere at de tre røde tromler som fremgår af foto 1, opbevares i overensstemmelse med Aalborg Kommunes forskrift vedr. opbevaring af olier og kemikalier. Forskriften kan læses på følgende link. https://www.aalborg.dk/min-virksomhed/miljoe-og-erhvervsaffald/opbevaring-af-olier-og-kemikalier
