## Tilsynsrapport til offentliggørelse

Virksomhedens navn	Ganløse Miljøanlæg
Virksomhedens adresse	Toppevadvej 26, Søsum, 3660 Stenløse
CVR nummer	49979517
Virksomhedstype	5.4 Deponeringsanlæg >10 t/dag eller kap. >25.000 t
Tidspunkt for tilsynet	01.11.2022
Baggrunden for tilsynet	Basistilsyn, anmeldt tilsyn
Varsling af tilsynet	13. oktober 2022
Deltagere fra virksomheden	Nicolai Boss Nielsen og Dan Hansen
Øvrige deltagere	-
Tilsynet udført af	Monica Klitgaard Hansen og Lone Grunnet
Tilsynet omfattede	Hele virksomheden
Materiale udleveret	Der blev ikke udleveret materiale på tilsynet. Virksomheden har efterfølgende fremsendt kontaktoplysninger på miljømedarbejder i Egedal Kommune, virksomhedens egne noter fra tilsynet samt oplysninger om Region Hovedstadens undersøgelser for PFAS.

Ganløse Miljøanlæg er et nedlukket deponi. Ejendommen ejes af Marius Pedersen A/S. Marius Pedersen A/S har på samme adresse affaldsbehandlingsaktiviteter, som er miljøgodkendt efter listepunkt K 206: "Anlæg, der nyttiggør ikke-farligt affald, bortset fra anlæg under listepunkt 5.3 i bilag 1, autoophugning, skibsofhugning, biogasfremstilling, kompostering og forbrænding." Det er Egedal Kommune, som er go

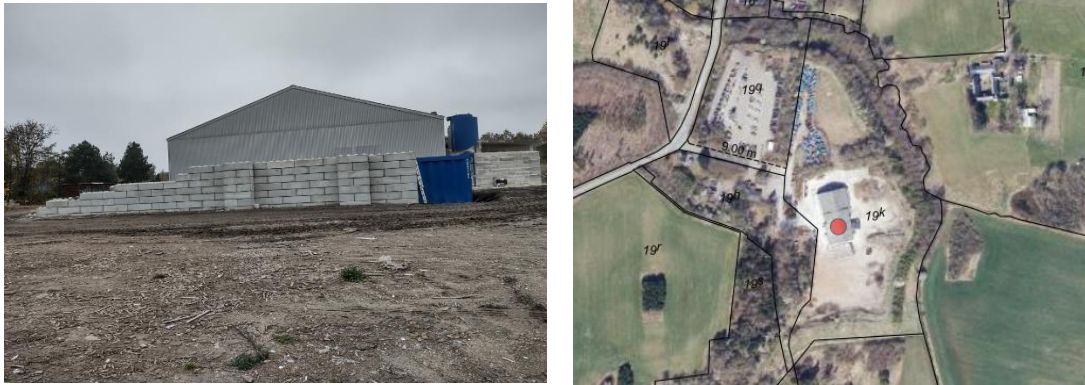
Efter tilsynet i 2019 vurderede Miljøstyrelsen bl.a. på baggrund af Figur 3, at den nuværende hal, se Figur 4, ligger delvist ovenpå deponiet.

Figur 4. Hal mod nord, hvor der bl.a. håndteres gips.

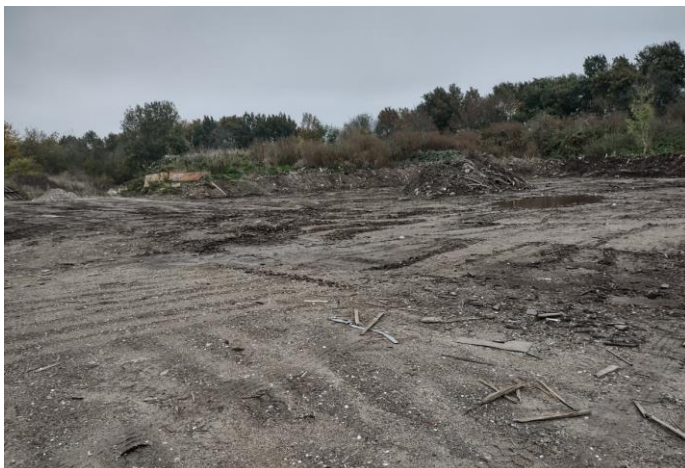
På pladsen lå der under tilsynet bunker med blandet træflis og jord. Virksomheden oplyser, at bunkerne stammer fra afskrabning af arealet, og at bunkerne bliver harpet, hvorefter jorden fordeles på arealet igen og det frasorterede træ køres bort, se Figur 5.

Figur 5. Del af arealet hvor der opbevares og neddeles træ. Bunkerne i baggrunden indeholder jord og træ fra afskrabning af arealets overflade.

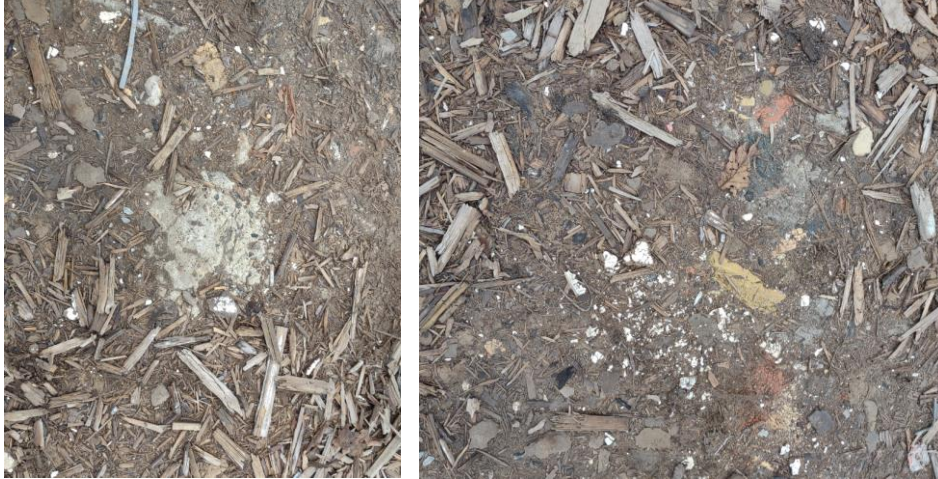
Den synlig overflade af deponiet består af jord, neddelt træ samt delvist neddelt tegl og beton, se Figur 6.

*Figur 6. Overfladen af deponiet og dermed arealet, hvor der håndteres træaffald.*

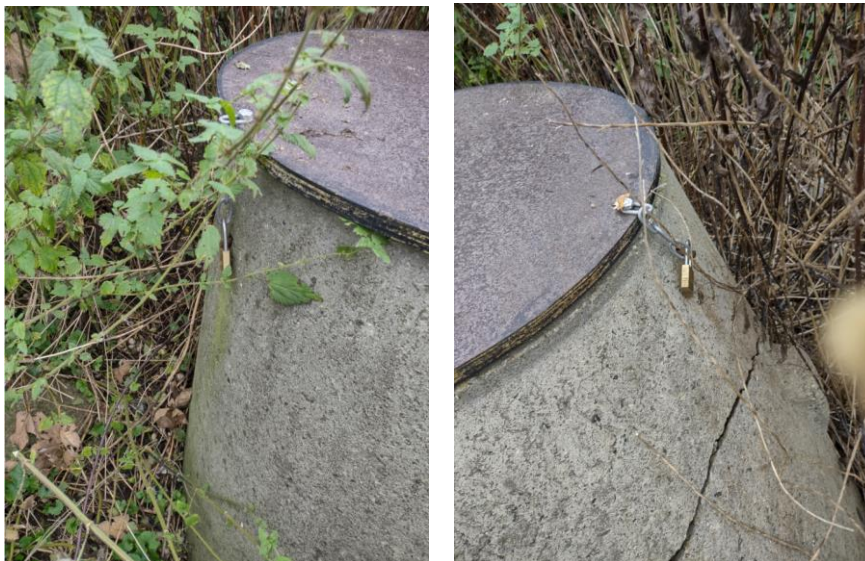
Boring B204, DGU nr. 200.7140, blev besigtiget og kunne konstateres aflåst, se Figur 7.

*Figur 7. Aflåsning af boring B204, DGU nr. 200.7140.*
