Tilsynsrapport til offentliggørelse

Tilsynsrapport

Virksomhedens navn	Miljøanlæg Rønnovsdal
Virksomhedens adresse	Rønnovsholmvej 154, 9800 Hjørring
CVR nummer	23264757
Virksomhedstype	5.4 Deponeringsanlæg >10 t/dag eller kap. >25.000 t
Tidspunkt for tilsynet	20. maj 2021
Baggrunden for tilsynet	Basistilsyn og tilsyn vedr. monitoringsboringer
Varsling af tilsynet	Varslet ved mail af 23. april 2021
Deltagere fra virksomheden	Thomas Thomsen og Kalle Jørgensen
Øvrige deltagere	Ingen
Tilsynet udført af	Inge Lise Therkildsen og Monica Klitgaard Hansen
Tilsynet omfattede	Tilsyn med aktiviteterne på miljøanlægget og monitoringsboringer samt gennemgang af vilkår i eksisterende godkendelser.
Materiale udleveret	Der blev ikke udleveret materiale ved tilsynet.

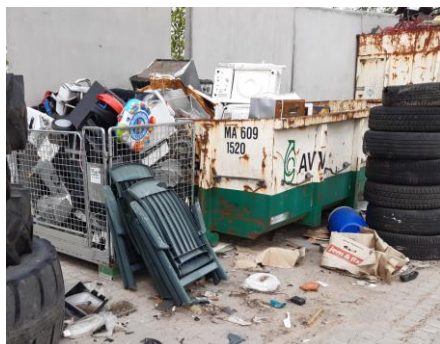
Billede 1 Frasorteret elektronikaffald på bioaffaldsplads.

AVV blev orienteret om, at elektronikaffald, herunder hårde hvidevarer, skal opbevares i overensstemmelse med elektronikaffaldsbekendtgørelsen¹. Kommunen er tilsynsmyndighed ift. opbevaringen.

14. AVV bør sikre at fejlsorteret elektronikaffald opbevares i overensstemmelse med elektronikaffaldsbekendtgørelsen.
15. AVV bør drøfte størrelse og evt. sektionering af oplaget af brændbart affald på ubefæstet areal med beredskabet.
16. AVV bør drøfte forbedring af moniteringsboringer mht. indretning, beskyttelse og skiltning med Hjørring Kommune.

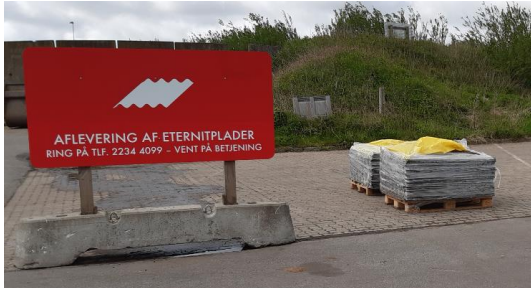
Billede 3 Emballerede asbestplader på modtageplads umiddelbart syd for brovægt og personalebygning.

Asbestaffald modtages ikke på genbrugspladserne. Asbestaffald skal afleveres emballeret på Rønnovdals modtageplads. AVV transporterer selv asbestaffaldet fra modtagepladsen til mellemlageret.

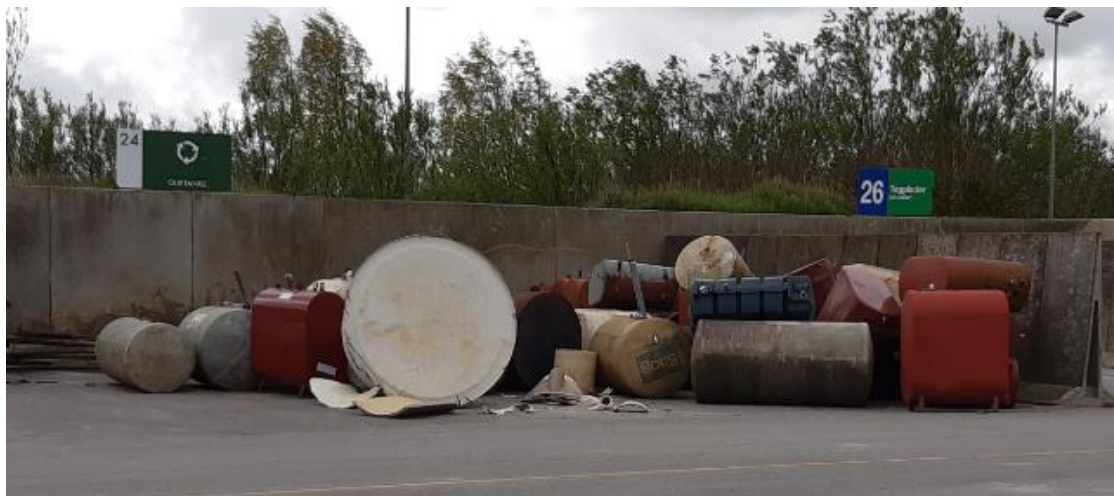
Billede 6 Kasserede olietanke på afvandings- og jordkarteringsplads.

AVV oplyser, at olietankene tømmes og spules indvendigt på oplagspladsen af entreprenørfirmaet Vennelyst, og at Vennelyst medtager det opsugede olie og spildevand fra spulingen for bortskaffelse som olieaffald.

I henhold til 2013-29 må der kun håndteres tømte olietanke på arealet. Hvis en olietank ikke er fuldstændig tømmt, må den ikke renses, men skal tilbage til tømning hos godkendt virksomhed. AVV skal derfor fremover sikre, at der kun modtages og renses tømte olietanke. Virksomheden anmodes om at

indsende en opdateret instruks for håndtering og rensning af olietanke til Miljøstyrelsen senest den 1. september 2021.

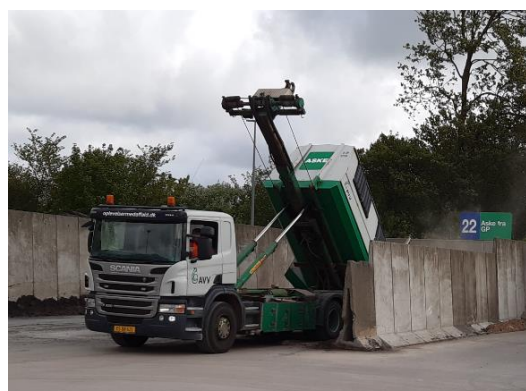
Billede 8 Aflæsning af aske fra genbrugsplads.

Under tilsynet blev der aflæsset bioaske fra en lukket container på lastbil til åben lagerbås, se *Billede 8 Aflæsning af aske fra genbrugsplads*. Aflæsningen gav anledning til støvdannelse lokalt omkring aflæsningen, men ikke udenfor virksomhedens område.

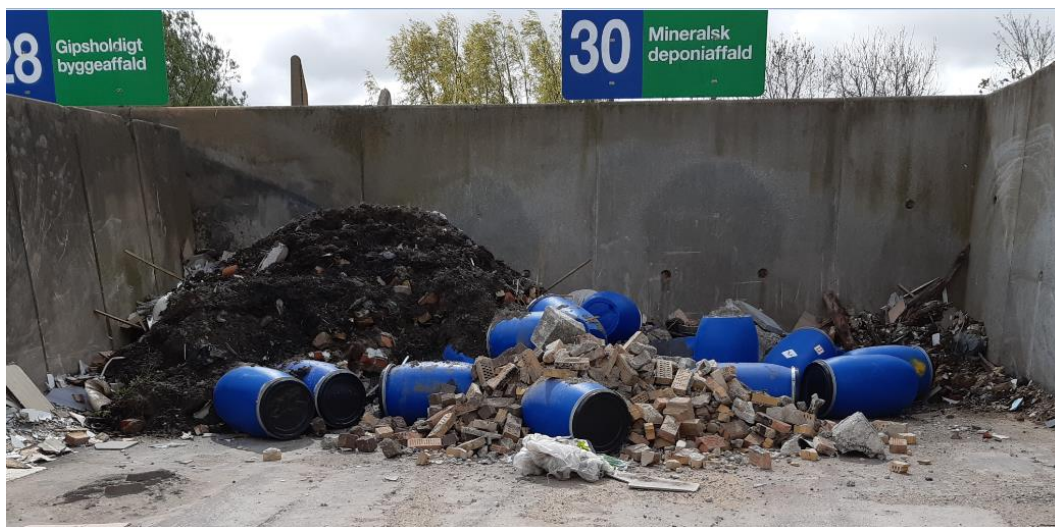
Billede 9 Mineralsk deponiaffald på afvandings- og jordkarteringsplads.

I båsen til mineralsk deponiaffald var placeret flere spændelågsfade. AVV oplyste, at de ikke kontrollerer indholdet af fadene, og ikke ønsker at gøre det af hensyn til arbejdsmiljøet. Under tilsyn blev en af fadene åbnet, og den indeholdt klinker.

MST anmodede AVV om at eftersende den indgående deklARATION og grundlæggende karakterisering af affaldet i de blå spændelågsfade.

Da der i miljøgodkendelsen er krav om kontrol af det modtagne affald, skal AVV ændre procedure, så affaldet kontrolleres ved modtagelse. Det kan fx ske ved, at lukkede spændelågsfade åbnes for kontrol af, at indhold svarer overens med den grundlæggende karakterisering eller at affaldet afleveres i gennemsigtig emballage/uden emballage, således kontrol er mulig. AVV skal inden den 1. september 2021 sende en opdateret instruks for modtagekontrol af indgående deponeringsejnet mineralsk affald til Miljøstyrelsen. AVV skal også være opmærksom på, at spændelågsfadene ikke må indeholde asbest, da det skal håndteres særskilt.

3. AVV skal sikre, at alt affald til deponi kan kontrolleres, dvs. at emballeret affald skal kunne kontrolleres fx ved åbning af emballagen eller affaldet afleveres i gennemsigtig emballage/uden emballage. AVV anmodes om senest den 1. september 2021 at sende en opdateret instruks for modtagekontrol af indgående deponeringseget mineralsk affald til Miljøstyrelsen.
4. AVV skal sikre, at der fremover kun modtages og renses helt tømte olietanke. Virksomheden anmodes om at indsende en opdateret instruks for håndtering og rensning af olietanke til Miljøstyrelsen senest den 1. september 2021.

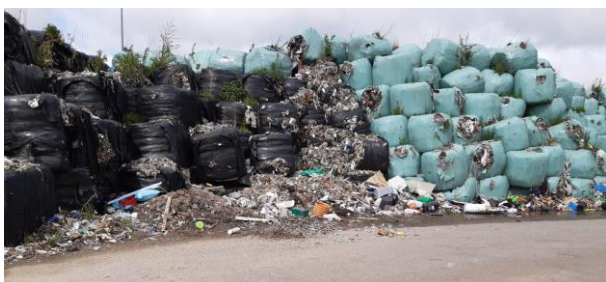
Billede 10 Balleteret brændbart affald på mellemlager for brændbart affald.

Det brændbare affald må iht. 2005-63 opbevares i max. 12 måneder i virksomhedens sydligste område (område nr. 3 i godkendelsen fra 2000). AVV oplyser, at oplagstiden for det balleterede brændbare affald har overskredet 12 måneder, og at ophobningen skyldes nedbrud på forbrændingsanlæg. AVV oplyser, at det balleterede affald bliver brændt i løbet af sommeren og det resterende til efteråret 2021.

I godkendelsen fra 2000 er der forudsat en oplagsmængde af brændbart affald i område 3 på 3.000 ton. AVV bedes sende en opgørelse af det nuværende oplags størrelse til Miljøstyrelsen senest den 10. juli 2021.

10. AVV anmodes om at sende en opgørelse af mængden af oplagret brændbart affald i område 3, det sydligste område, til Miljøstyrelsen senest den 10. juli 2021.

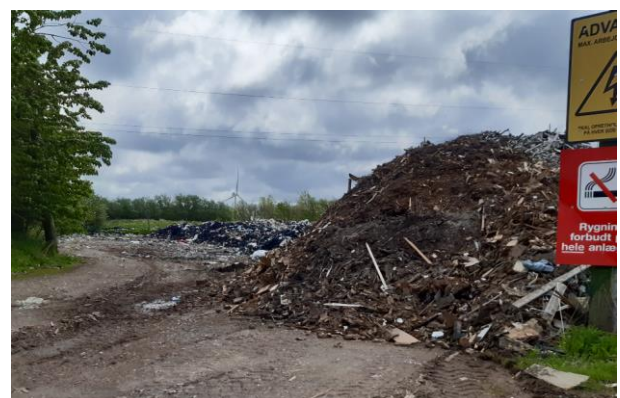
Billede 11 Brændbart affald på ubefæstet areal på etape 3.

AVV oplyser, at det ubefæstede areal på etape 3 ikke skal benyttes til brændbart affald, når det er tømt til efteråret.

AVV blev opfordret på tilsynet, til at drøfte oplagets størrelse og evt. sektionering med beredskabet.

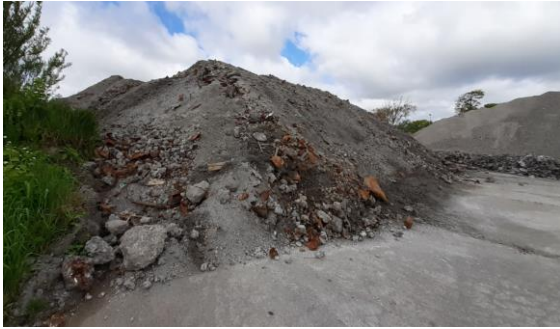
Billede 12 Slagger, usorteret til venstre og sorteret til højre.

AVV oplyser, at slagger modtages fra AVVs eget affaldsforbrændingsanlæg og sorteres på pladsen af ekstern entreprenør.

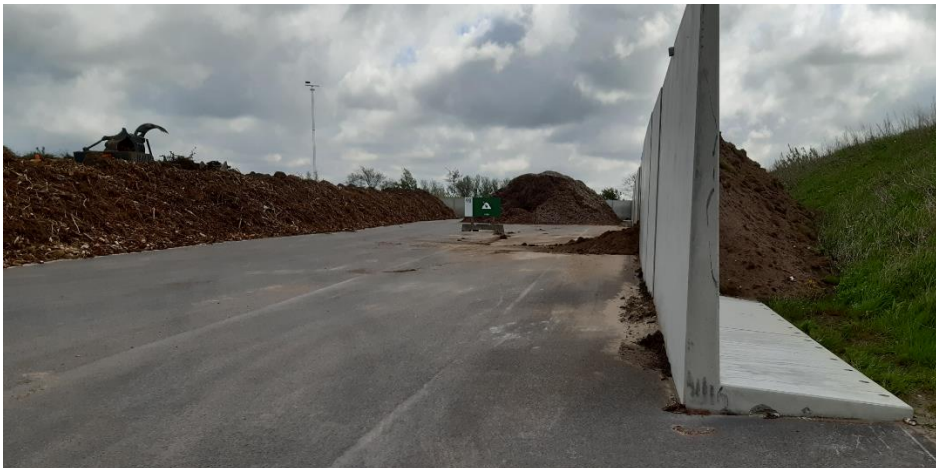
Billede 14 Milekompostering på bioaffaldsplads.

Have-/parkaffaldet komposteres i miler på asfaltbefæstet areal. AVV oplyser, at affaldet komposteres i ca. 1 år, og at håndteringen fx temperaturmåling og vending sker i overensstemmelse med vilkår i godkendelsen.

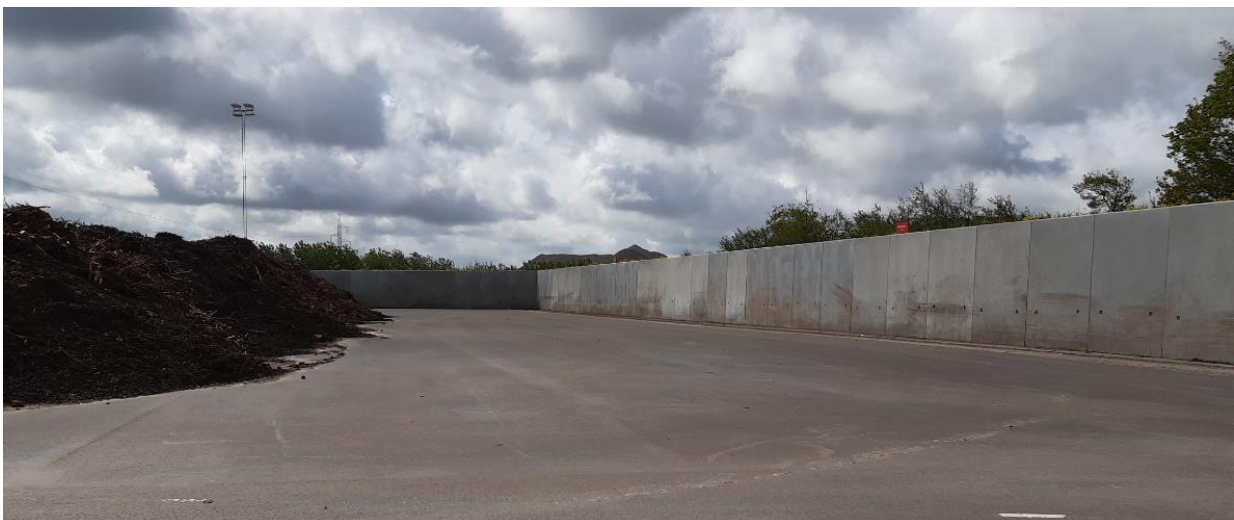
Billede 15 Dyser til overrisling af miler er markeret med røde skilte over betonvæggen.

Overfladevand fra bioaffaldspladsen afledes til to beholdere. Overfladevand fra komposteringsarealerne afledes til tank 2 og overfladevand fra den resterende del af pladsen afledes til tank 3. Vand fra tank 2 anvendes til overrisling af komposteringsmiler, som demonstreret under tilsynet.

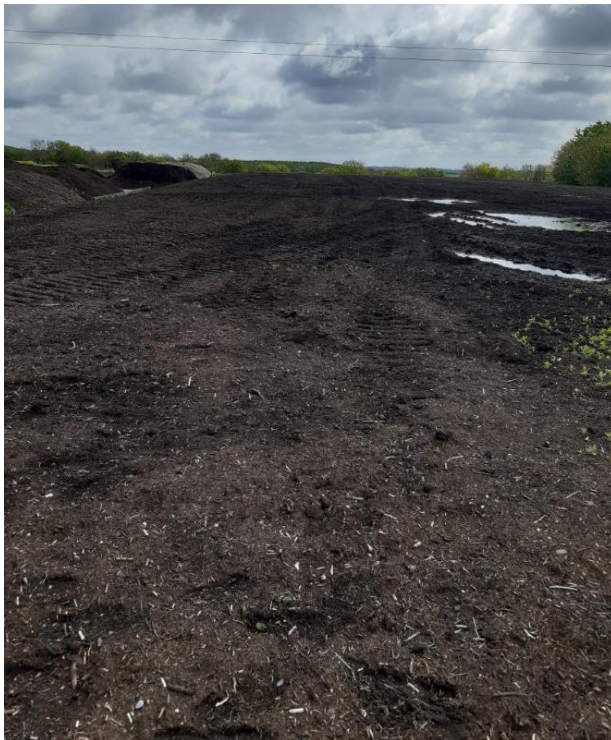
Billede 17 Afdækning af etape 4 og vand midt på arealet.

AVV oplyste, at etape 4 er afdækket med 1,8 m muldjord fra udgravningen til bioaffaldspladsen og efterfølgende 0,4 m kompost. Miljøstyrelsen har den 14. maj 2020 accepteret, at afdækningen sker med 2,5 m muldjord i stedet for det oprindeligt krævede 0,8 m råjord og 0,5 m kompostjord.

Der står vand midt på arealet og Miljøstyrelsen oplyste derfor på tilsynet, at arealet skal bearbejdes, så der sikres fald væk fra midten af etappen.

Som anmodet på tilsynet skal virksomheden fremsende dokumentation for den tilkørte mængde kompost til slutafdækning, og foto af to gravehuller med meterstok og tilhørende GPS-koordinater, der er placeret repræsentativt på etape 4 til dokumentation for tykkelsen af slutafdækningen herunder kompostlaget. Dokumentationen skal indsendes til Miljøstyrelsen senest den 21. september 2021.

5. AVV anmodes om, til dokumentation for slutafdækningen af etape 4, senest den 21. september 2021 at fremsende dokumentation for den tilkørte mængde kompostjord, og foto af to gravehuller med meterstok og tilhørende GPS-koordinater, der er placeret repræsentativt på arealet.

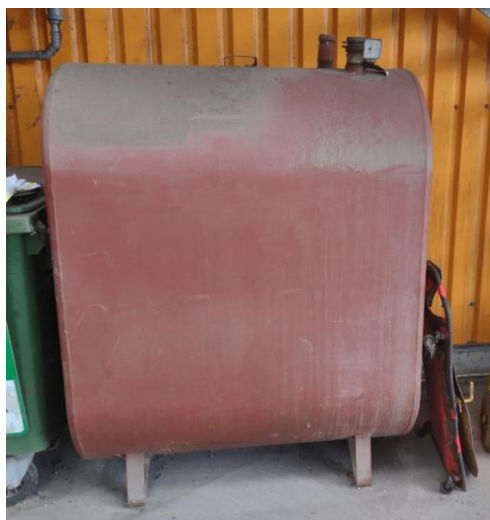
Billede 19 Tank til fyringsolie.

Olietank til fyringsanlæg er opstillet indendørs i uopvarmet hal.

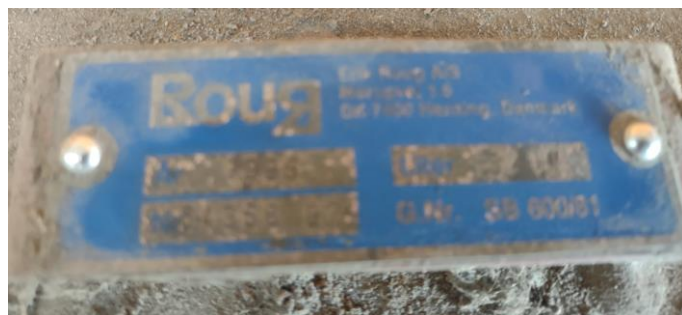
Billede 20 Mærkeplade på fyringsolietank.

Det er ikke muligt at aflæse årstal på foto af mærkeplade, og tanken er ikke registreret i BBR. Virksomheden anmodes derfor om at rengøre pladen og sende et nyt foto senest den 10. juli 2021.

En overjordisk ståltank skal sløjfes efter 30 år eller 40 år, hvis den er indvendigt korrosionsbeskyttet. Det læsbare nummer på mærkepladen indikerer, at tanken er af ældre dato, det er derfor vigtigt at få undersøgt om sløjfningsfristen er overskredet.

7. AVV anmodes om at indsende foto af rengjort og læsbar mærkeplade på fyringsolietank senest den 10. juli 2021.

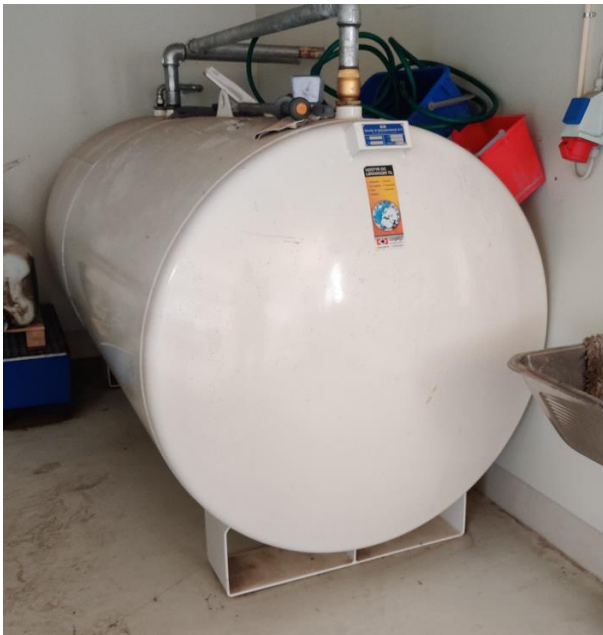
Billede 21 Tank til dieselolie.

Tank til dieselolie er placeret i opvarmet aflukke, beskyttet mod påkørsel i hal. Tanken er registreret i BBR.

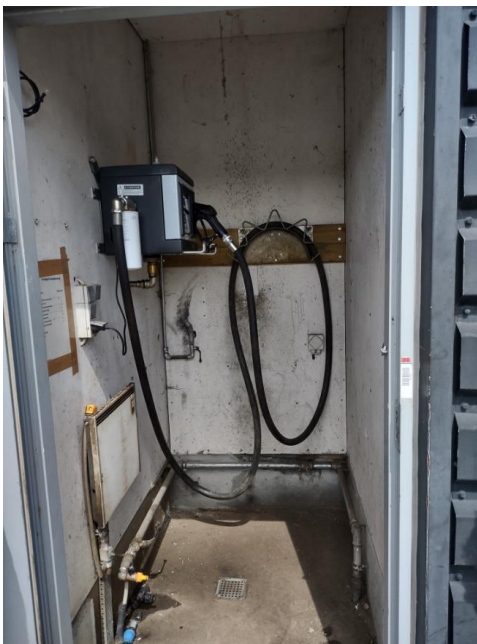
Billede 23 Pistol til tankning af diesel.

Tankning sker udendørs på område befæstet med beton og afløb til olieudskiller. Aftapningshane er placeret indendørs i rum med gulv afløb til samme olieudskiller.

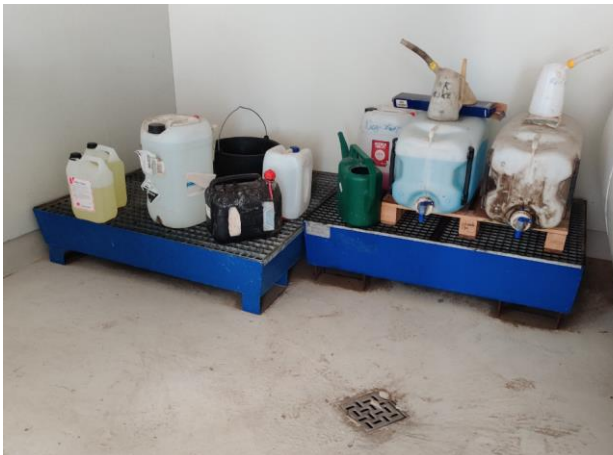
Billede 24 Opbevaring af kemikalier på spildbakker. Gulv afløb mellem spildbakker, dieselolietank og AdBlue-tank ses nederst i billedet.

Olie og kemikalier i mindre beholdere opbevares indendørs på spildbakker, som kan rumme indholdet af den største oplagsbeholder. Virksomheden skal være opmærksom på, at kun tom emballage kan placeres uden for spildbakkerne.

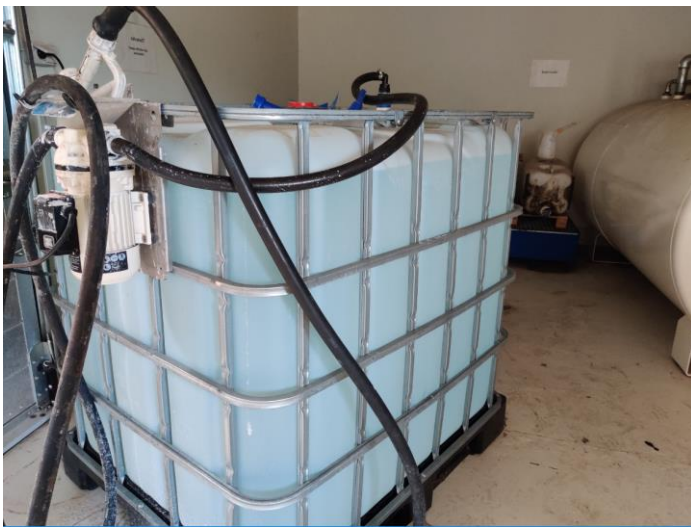
Billede 26 Pallettank med AdBlue-tank med påfyldningspistol.

Pallettank med AdBlue opbevares indendørs, beskyttet mod påkørsel, på betongulv med gulv afløb. Virksomheden skal sikre oplaget af AdBlue mod afledning til gulv afløb ved lækage fx med placering på spildbakke, der kan rumme hele palletankens indhold, eller ved at placere tanken i et område uden gulv afløb. AVV skal sende foto af ændret opbevaring til Miljøstyrelsen senest den 1. september 2021.

8. AVV skal sikre AdBlue-tanken således, at der ikke sker afløb til kloak eller jord ved lækage. Foto af ændret opbevaring bedes sendt til Miljøstyrelsen senest den 1. september 2021.
