## Tilsynsrapport til offentliggørelse

| Virksomhedens navn | Tønder Deponi A/S |
| Virksomhedstype | 5.4 Deponeringsanlæg > 10 t/dag eller kap. > 25.000 t |
| Tidspunkt for tilsynet | 18. marts 2026 |

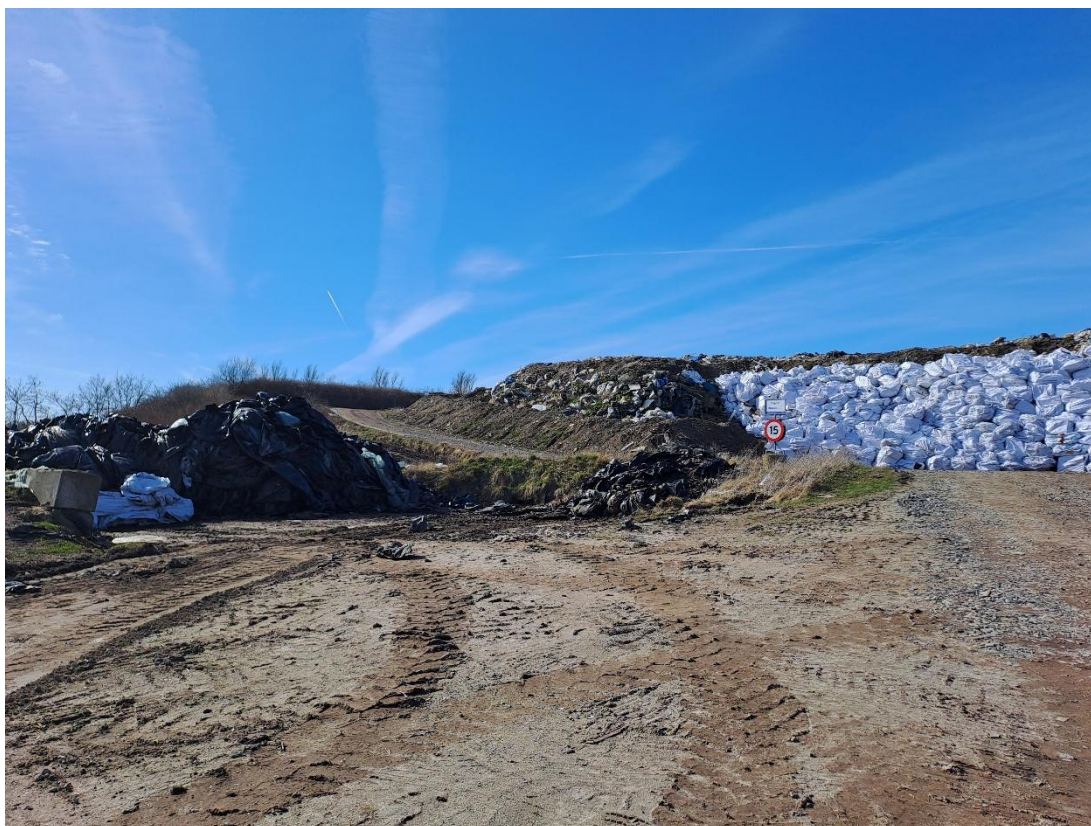
*Figur 1: Åben deponeringsenhed med asbestaffald i big bags på højre side, opkørsel til top af deponi i venstre side*

På den åbne enhed deponeres asbest i lukkede big bags. Asbestaffaldet afdækkes løbende med jord ud til fronten.

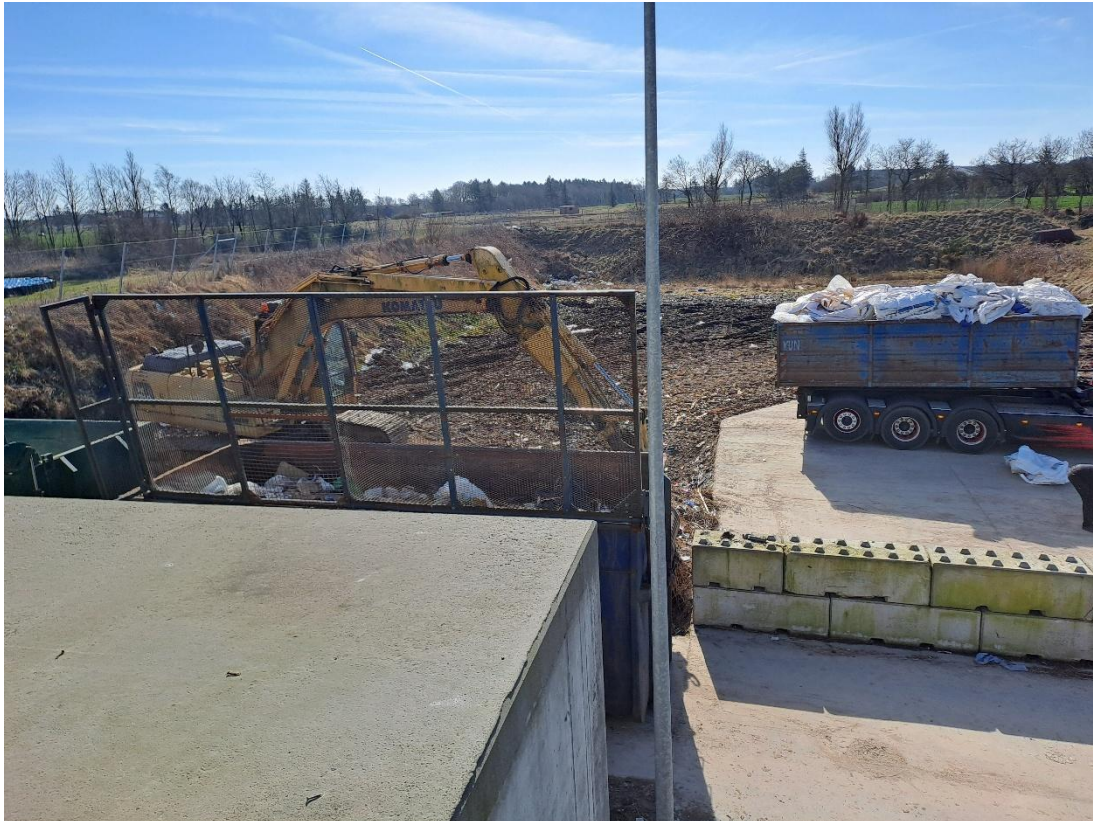
Brændbart affald modtages på betonbefæstet areal med dræn til afledning. Affaldet udsorteres i en stor og lille fraktion, hvoraf den lille fraktion læsses i container, imens den store fraktion neddeles forud for pålæsning i container. Neddelingen af den store fraktion foregår på ubefæstet areal beliggende ved siden af modtagepladsen.

Denne praksis er i strid med vilkår H2 i miljøgodkendelsen af 8. oktober 2019.

*Figur 2: Ubefæstet areal hvor der neddeles affald, i højre side ses læs umiddelbart inden aflæsning.*

Vilkår H2 har ved tidligere tilsyn i 2024 været indskærpet. Tønder Deponi vil indhente tilbud til befæstning af arealet i sammenhæng med udskiftning af brovægt. Etableringen af befæstet areal forventes at starte i foråret/sommeren 2026 og projektet forventes afsluttet inden udgangen af 2026. Virksomheden forespurgt på tilsynet muligheden for udelukkende af

befæste arealerne hvor neddelingen foretages og ikke arealet hvor det neddelte affald skubbes hen forud for tilførsel til container. Miljøstyrelsen har undersøgt forholdet ved gennemgang af grundlaget for vilkår H2 i godkendelsen af 8. oktober 2019 og konkluderet at hele arealet til håndtering af brændbart affald skal befæstes. Vilkårsbegrundelsen henviser til standardvilkår 26 for genbrugspladser som foreskriver, at *øvrige arealer for opstilling af containere og opbevaring af ikke-farligt affald skal befæstes med fald mod afløb*. På denne baggrund fastholdes det at hele arealet skal befæstes med fald mod afløb.

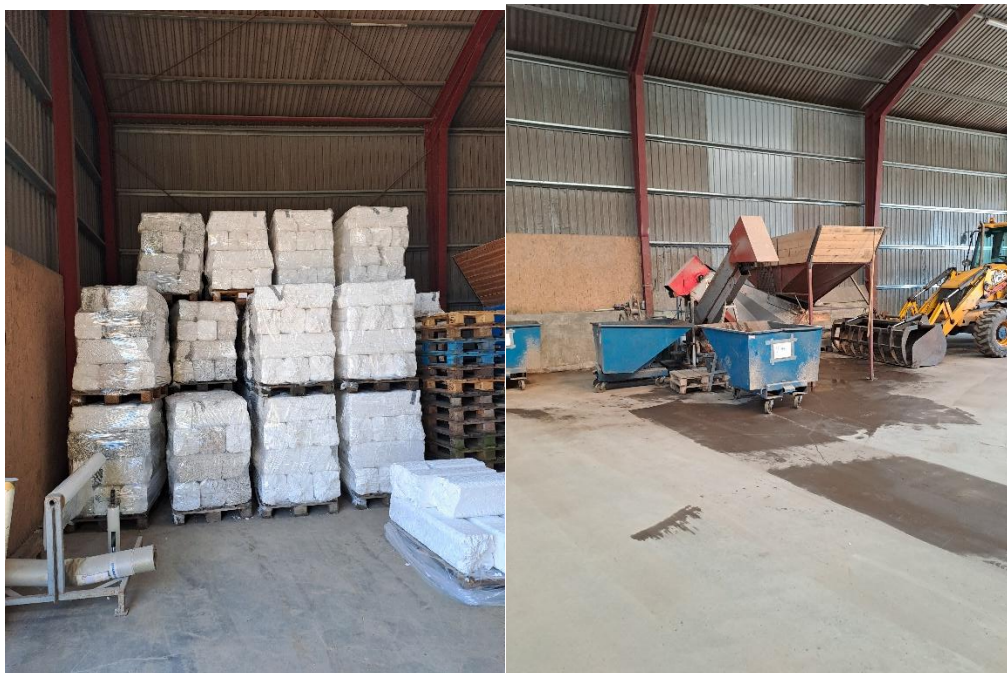
Virksomheden modtager dåser og flamingo fra genbrugspladser leveret i forsyningens egne lastbiler. Dåserne sorteres i jern og aluminium inden de sendes videre til genanvendelse. Ren flamingo presses i blokke og sendes ligeledes til genanvendelse. Uren flamingo bortskaffes sammen med brændbart affald. Sorteringshal fremstod ved tilsyn ren og med intet løst liggende affald.

*Figur 3: Billeder af sorteringshallen, til højre sorteret og presset flamingo, til venstre containere til sortering af dåser.*

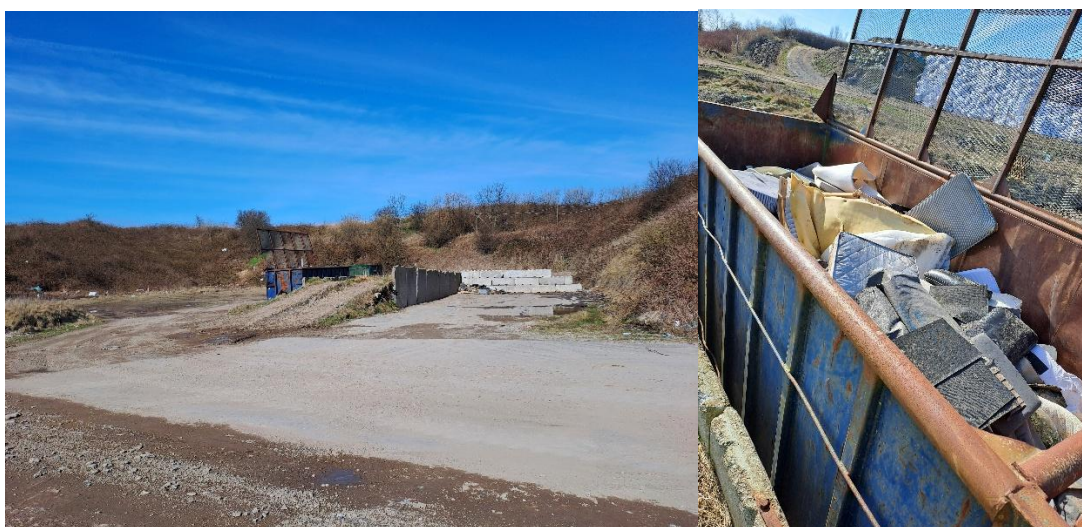
Uopfyldt område af etape 1 bruges som midlertidigt oplag af forbrændingseget affald fra eksterne anlæg. Affaldet består af madrasser og tæpper, som læsses på containere via rampe. Ved forrige tilsyn i november 2024 observerede Miljøstyrelsen affald spredt ved arealerne bag rampen. Miljøstyrelsen opfordrede til vedligeholdelse af pladsens renlighed og reducere af affaldsspredning. Ved nærværende tilsyn blev det konstateret, at der var oprettet en væg bag rampen for at reducere spredning af affald.

*Figur 4: Til venstre rampe til modtagelse af madrasser med nybygget mur, til højre container med madrasser set fra toppen af rampe.*

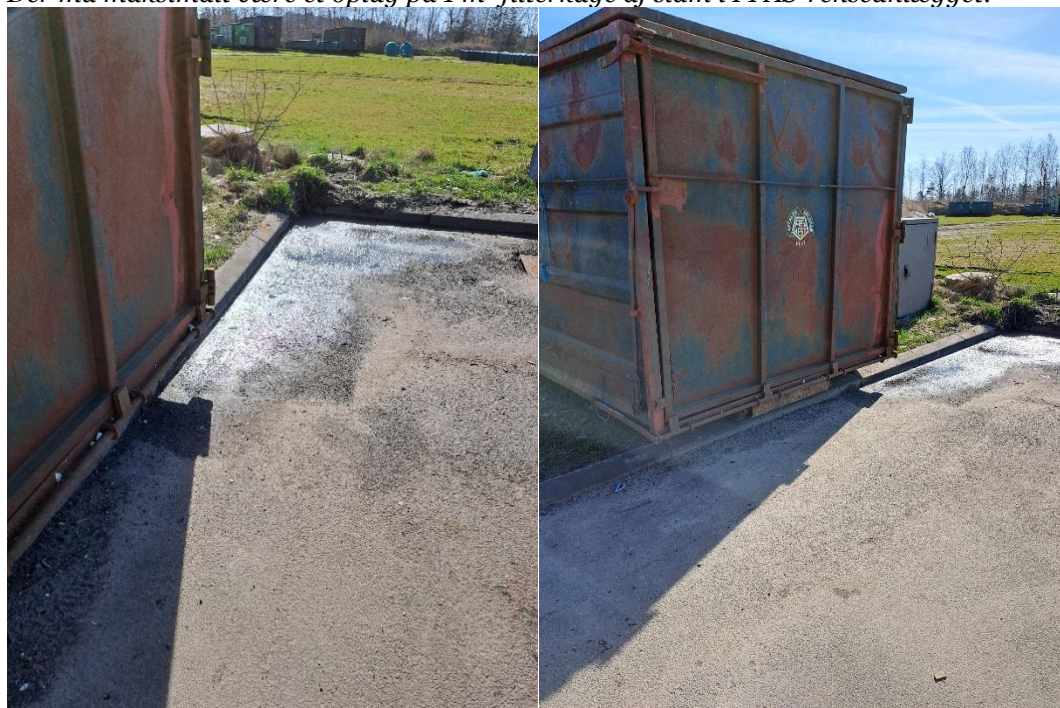
På vaskepladsen var der opstillet container med slam fra PFAS-forrenseanlægget til midlertidig opbevaring og tørring forud for overførsel til en sekundær container når slammet er tørret. Containeren stod så overskydende vand løb ind på vaskepladsen. Jf. vilkår E1 i miljøgodkendelsen af 8. april 2025, skal PFAS-slam fra PFAS-renseanlægget opbevares i en tæt og tillukket beholder. Opbevaringen af PFAS-slam på virksomheden er i modstrid med vilkår E1 og forholdet indskærpes.

*Figur 5: Container indeholdende PFAS-slam ved vaskepladsen*

Virksomheden har siden tilsynet fremsendt dokumentation for efterkommelse af indskærpelsen.

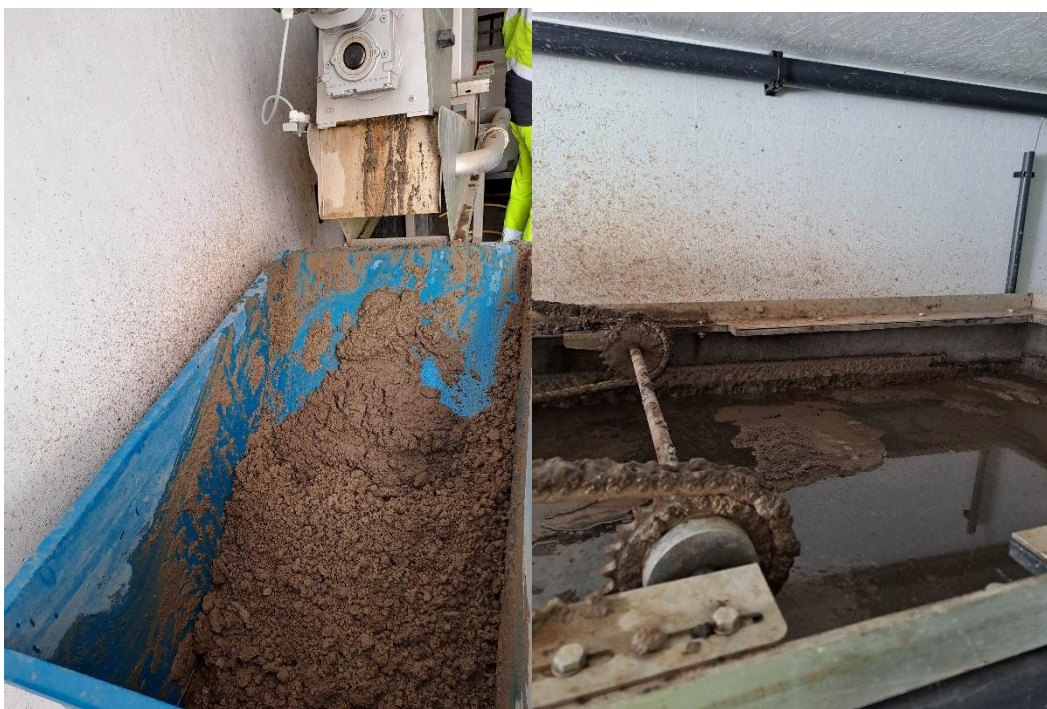
Da PFAS-forrenseanlægget er nyetablet blev det inspiceret. Anlægget var i god stand og var indrettet efter gældende vilkår fra miljøgodkendelsen. Der var ingen tegn på spild eller udslip og kemikalier var opbevaret i container med sikring i mod spild. Buffertanken til forrenseanlægget blev også tilset. Tanken er indrettet med alarm og sikring i mod overløb. Alle rør og slanger var sikret i mod frost og påkørsel og der var ingen tegn på brud udendørs.

*Figur 6: til venstre PFAS-holdigt slam fra skruepresse, til venstre flotationskammer i PFAS-forrenseanlæg.*

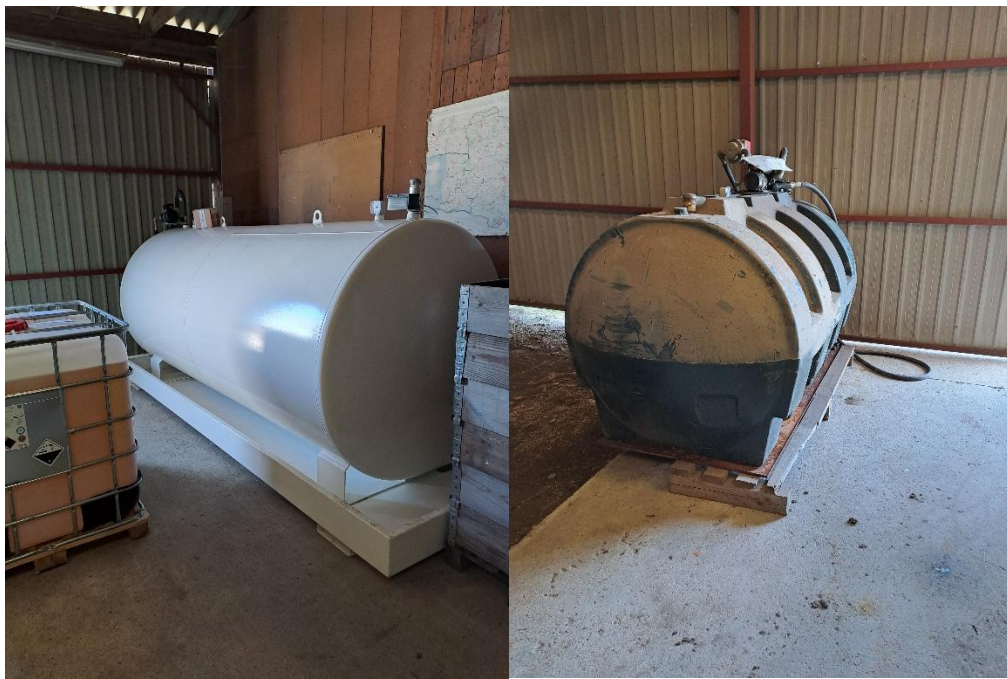
Virksomheden har siden sidste tilsyn udskiftet den gamle olietank til en ny 5900 L ståltank med spildbakke. Den gamle tank blev fortsat opbevaret på virksomheden, men forventes snart afskaffet. Olie og kemikalier var oplagret på spildbakker som vist nedenfor.

*Figur 7: Til venstre ny etableret olietank, til højre gammel olietank som er til salg.*

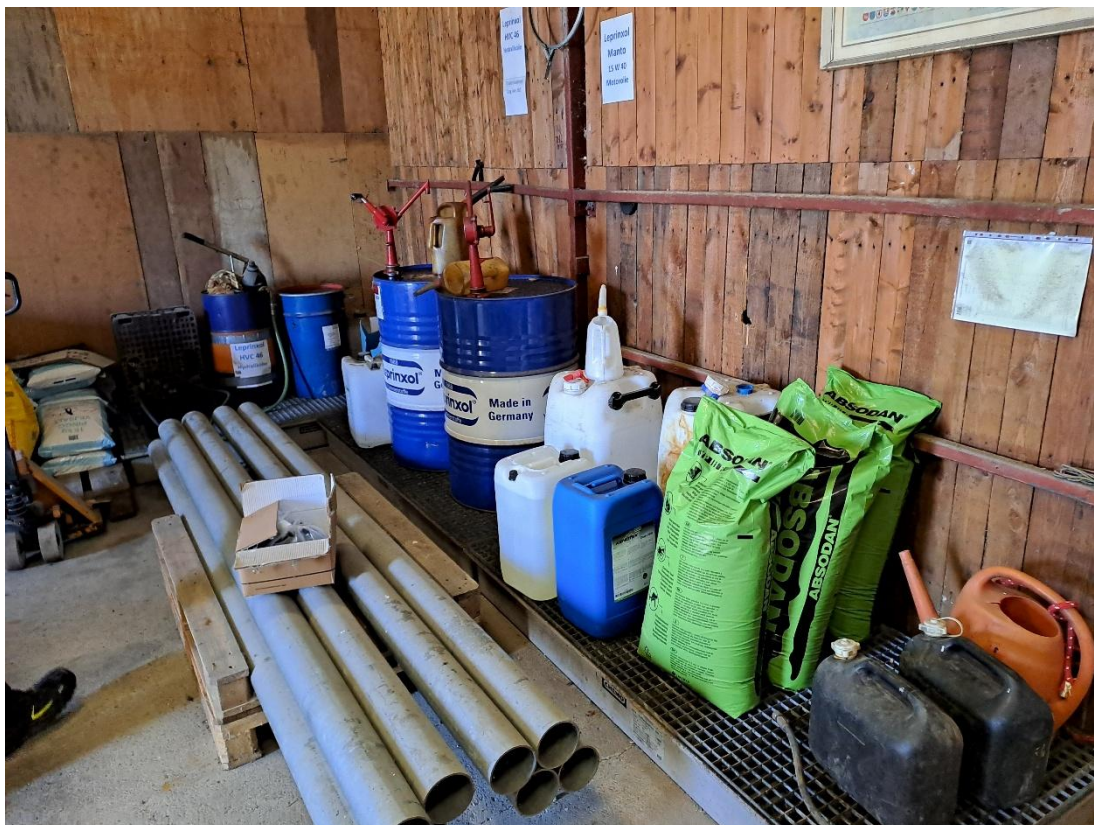
*Figur 8: Opmagasineret kemikalier til forbrug, alt stod på spildbakke.*

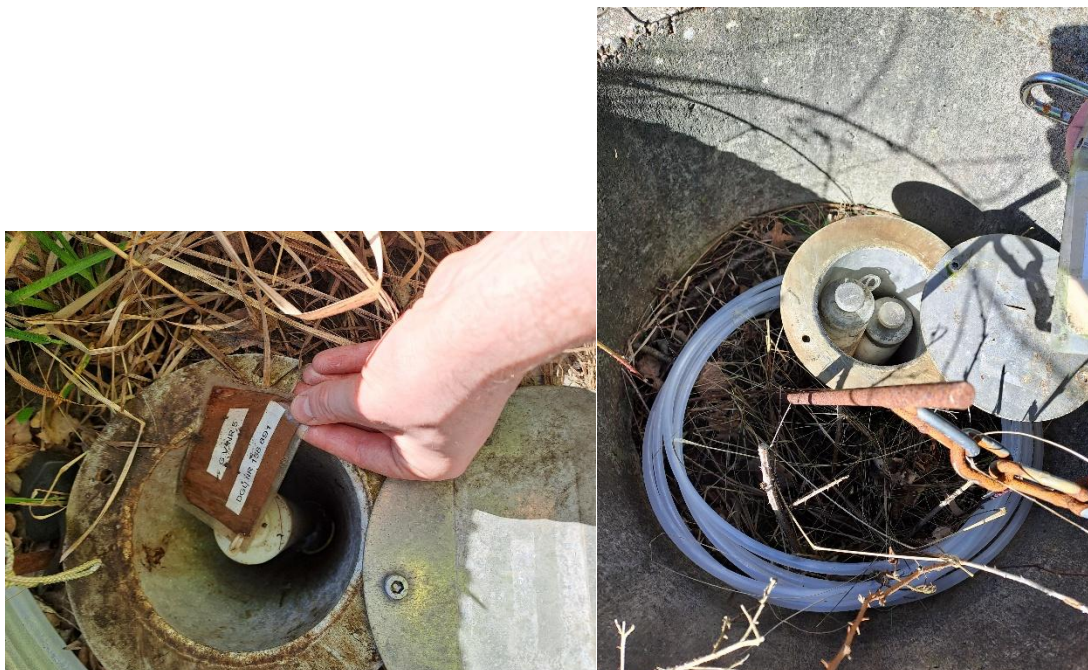
Miljøstyrelsen inspicerede på tilsynet 2 grundvandsbrønde. De fremstod begge aflåst, korrekt markeret og i god stand

*Figur 9: Til venstre grundvandsboring, til højre anden grundvandsboring tilset ved tilsynet.*
