Tilsynsrapport til offentliggørelse

Tilsynsrapport

Virksomhedens navn	Miljøanlæg Trynbakke
Virksomhedens adresse	Trynbakkevej 5, 9881 Bindslev
CVR nummer	46076753
Virksomhedstype	5.4 Deponeringsanlæg >10 t/dag eller kap. >25.000 t
Tidspunkt for tilsynet	20. juni 2024
Baggrunden for tilsynet	Basistilsyn, anmeldt tilsyn
Varsling af tilsynet	7. juni 2024
Deltagere fra virksomheden	Kalle Jørgensen, René Jensen, Ann-Sofie Bolduc og Anh L. Nguyen
Øvrige deltagere	Ingen
Tilsynet udført af	Monica Klitgaard Hansen
Tilsynet omfattede	Besigtigelse af den nedlukkede losseplads.
Materiale udleveret	Intet

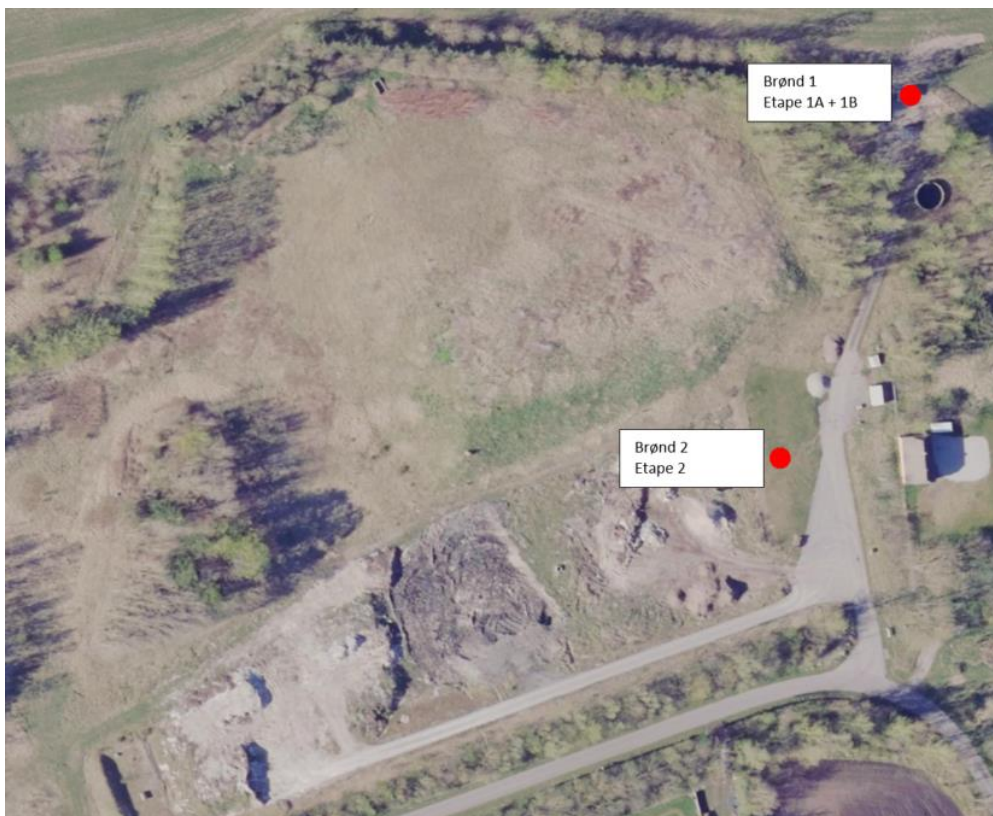
De to perkolatbrønde, som benyttes til prøvetagning blev lokaliseret, se Billede 2.

Billede 2. Lokalisering af de to perkolatbrønde, som benyttes til prøvetagning.

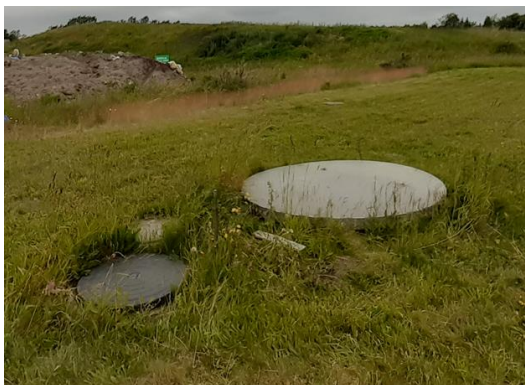
Perkolatbrønd for etape 2 blev åbnet og besigtiget, se Billede 3 og Billede 4. Perkolatbrønd for etape 1A+1B er placeret i det nordligste skur.

Billede 3. Prøvetagningsbrønd for etape 2 til højre.

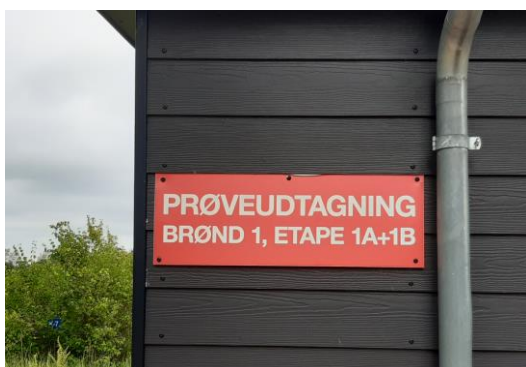
Billede 5. Prøvetagningsbrønd til etape 1A+1B er placeret i et skur.
