## Basis miljøtilsyn på landbrugsejendomme

Identifikation			
Navn og adresse:	Birger Møller Pedersen, Enslevvej 11, 8361 Hasselager		
Ejer:	Samme	Tlf. nr.:	
Adresse:	Enslevvej 11, 8361 Hasselager	Mob. nr.:	4042 9972
		E-mail:	
Bruger/forpagter:		Tlf. nr.:	
Adresse:			
CVR- nr.:	Intet CVR-nr. Chr.nr.: 49090.	P-nr.:	
Godkendelsestype:		Godkendelsesdato:	
Bedriftstype:	L01

4. Sprøjteadfærd	8. Miljørisikovurdering		
<b>Konklusion på tilsynet:</b> Tilsynet har ikke givet anledning til miljømæssige bemærkninger eller reaktioner i form af påbud, forbud eller indskærpelser.  Det skal <b>bemærkes</b> , at et fodersted i folden jf. husdyrgødningsbekendtgørelsen højst må være placeret det samme sted 12 uger ad gangen, og ikke samme sted, før der er gået 1 år.  <u>Vedlagt:</u> Situationsplan og fotos ses herunder  Denne tilsynsrapport vil blive offentliggjort på Digital MiljøAdministration ( <a href="https://dma.mst.dk/">https://dma.mst.dk/</a> ) senest 4 måneder efter, at tilsynsbesøget har fundet sted jf. reglerne i miljøtilsynsbekendtgørelsen.			
Tilstede under tilsynet: Birger Møller Pedersen,			
Tilsynsdato:	2023-09-20	Tilsynsførende:	Anker Laubel

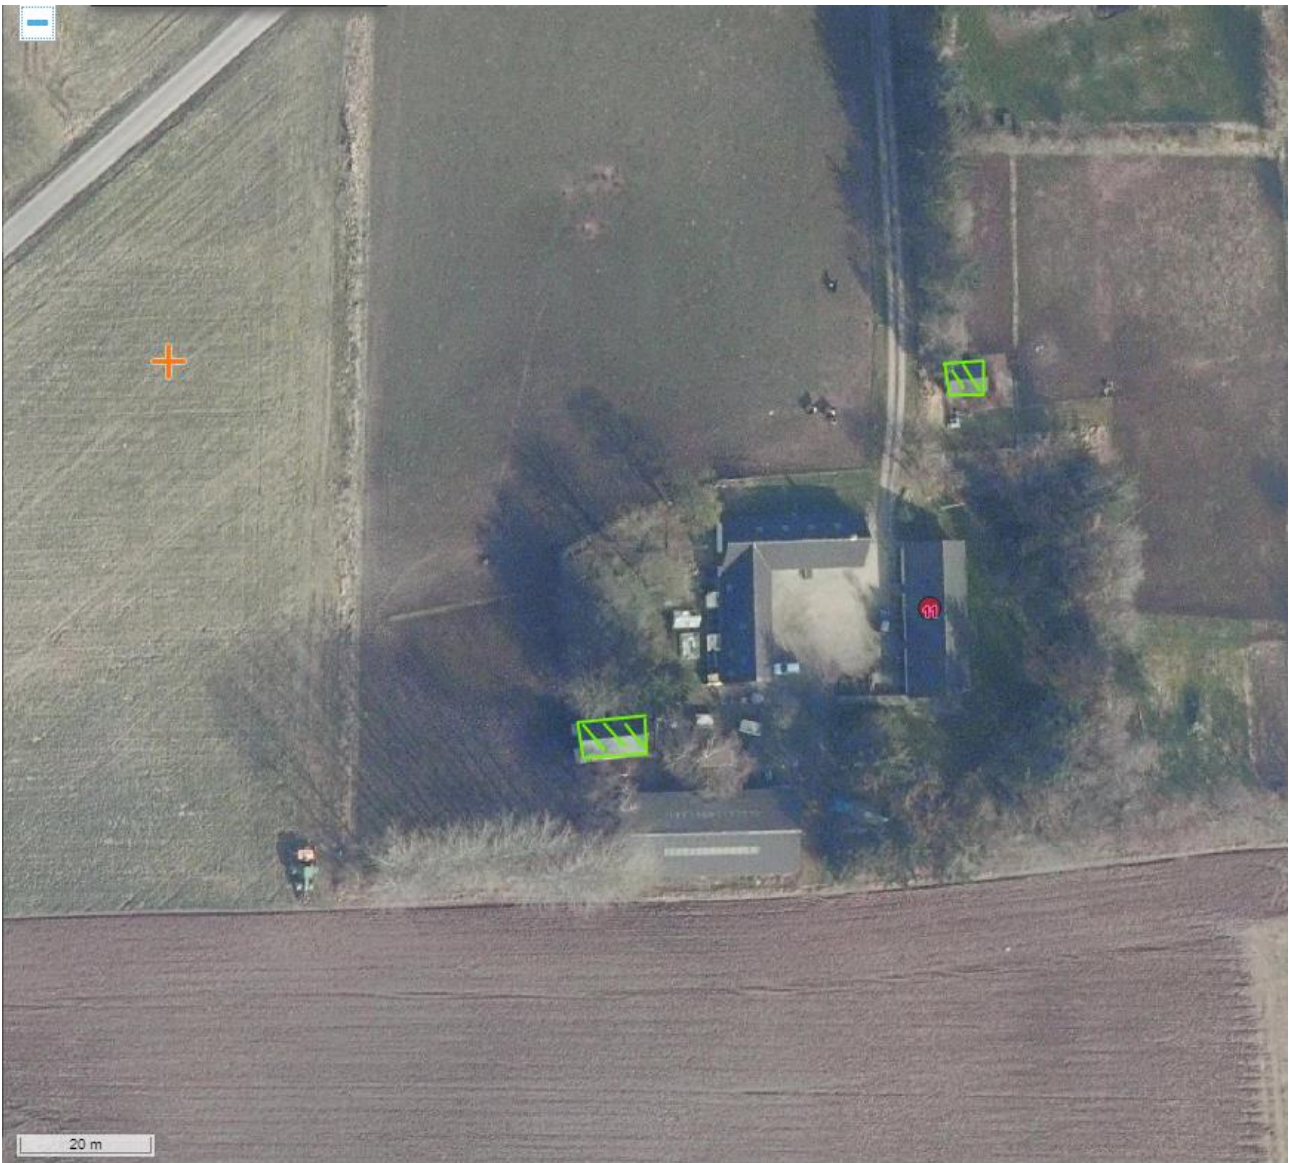
**Situationsplan:** 2 løsdriftstalde / læskure, markeret med grøn skravering, hvor dyrene har adgang til foder og vand. Etableret lovligt i henhold til husdyrgødningsbekendtgørelsen i årene før 2017. Fodringssted på fold skal jf. husdyrgødningsbekendtgørelsen skifte placering mindst hver 12 uge og kan placeres samme sted igen efter 1 år.
