Prioriteret miljøtilsyn på landbrugsejendomme

Identifikation			
Navn og adresse:	Trøjborggård v/Viggo Jensen Ravnholtvej 65, Tranbjerg J.8310		
Ejer:		Tlf. nr.:	8692 7140
Adresse:		Mob. nr.:	2191 5927
		E-mail:	
Bruger/forpagter:		Tlf. nr.:	
Adresse:			
CVR- nr.:	29283451	P-nr.:	1012051065
Godkendelsestype:		Godkendelsesdato:	
Bedriftstype:	H16bu: H § 16 b, uden BAT

Tilsynet har omfattet følgende forhold:			
Opbevaring af husdyrgødning	Desuden har tilsynet jf. miljøtilsynsbekendtgørelsen omfattet miljørisikovurdering, og om der ved tilsynet blev konstateret jordforurening.		
Konklusion på tilsynet:			
Der er i forbindelse med tilsynet meddelt indskærpelse om overdækning af mødding, som det fremgår af vedlagte brev.			
Denne tilsynsrapport vil blive offentliggjort på Digital MiljøAdministration (https://dma.mst.dk/) senest 4 måneder efter, at tilsynsbesøget har fundet sted jf. reglerne i miljøtilsynsbekendtgørelsen.			
Tilstede under tilsynet: Viggo Jensen			
Tilsynsdato:	17-10-2022	Tilsynsførende:	Lotte Andersen

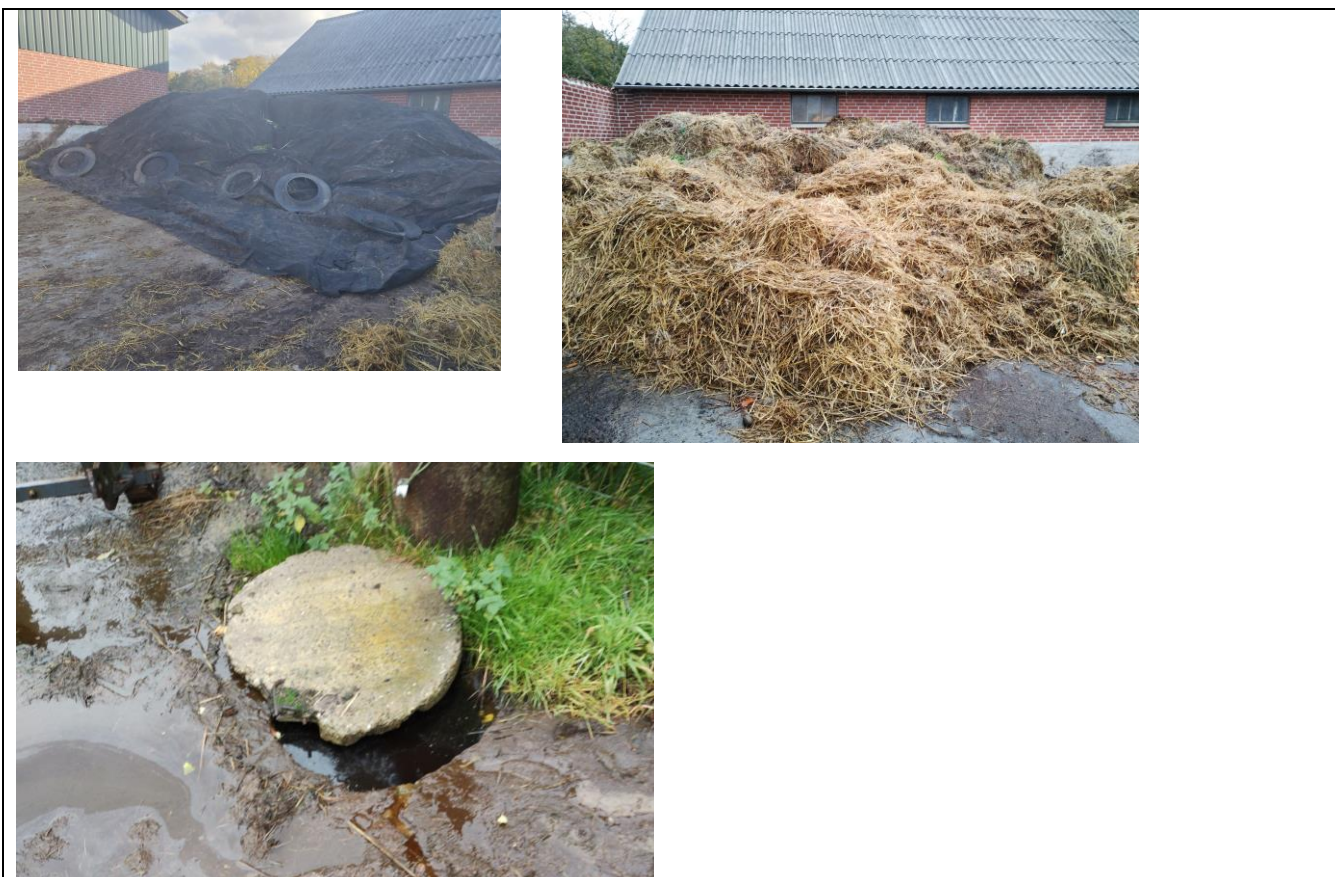
Type	Byggedato	Areal (m ²)	Vol. (m ³)	Overdækning (m ²)	Bemærkning
Møddingsplads	01-06-1985	400	500		Mødding på møddingplads var uoverdækket og skal være overdækket med vandtæt og tætsluttende materiale. Dagen efter tilsyn blev der modtaget billede af møddingen overdækket. Afløbet fra møddingpladsen var fyldt, så møddingsaft ville rende videre ned ad skråningen og ikke i afløbet.
