Tilsynsrapport til offentliggørelse

Tilsynsrapport

Virksomhedens navn	Feltengård Losseplads
Virksomhedens adresse	Randersvej 65A, 8370Hadsten
CVR nummer	29189714
Virksomhedstype	5.4 Deponeringsanlæg >10 t/dag eller kap. >25.000 t
Tidspunkt for tilsynet	6. maj 2021
Baggrunden for tilsynet	Nedlukningstilsyn samt opfølgning på indskærpelse vedr. olieoplag
Varsling af tilsynet	Dato for tilsynet blev aftalt den 24. marts 2021. Officielt varsel blev sendt den 27. april 2021.
Deltagere fra virksomheden	Rikke Kirkegaard Christensen
Øvrige deltagere	Joanna Andersen, Cowi
Tilsynet udført af	Nina Eberhardtsen Hansen
Tilsynet omfattede	Slutafdækning af anlæggets deponeringsenheder, herunder: <ul style="list-style-type: none">• krav til slutafdækningens tykkelse• terrænhældninger• status for slutafdækningen
Materiale udleveret	Intet

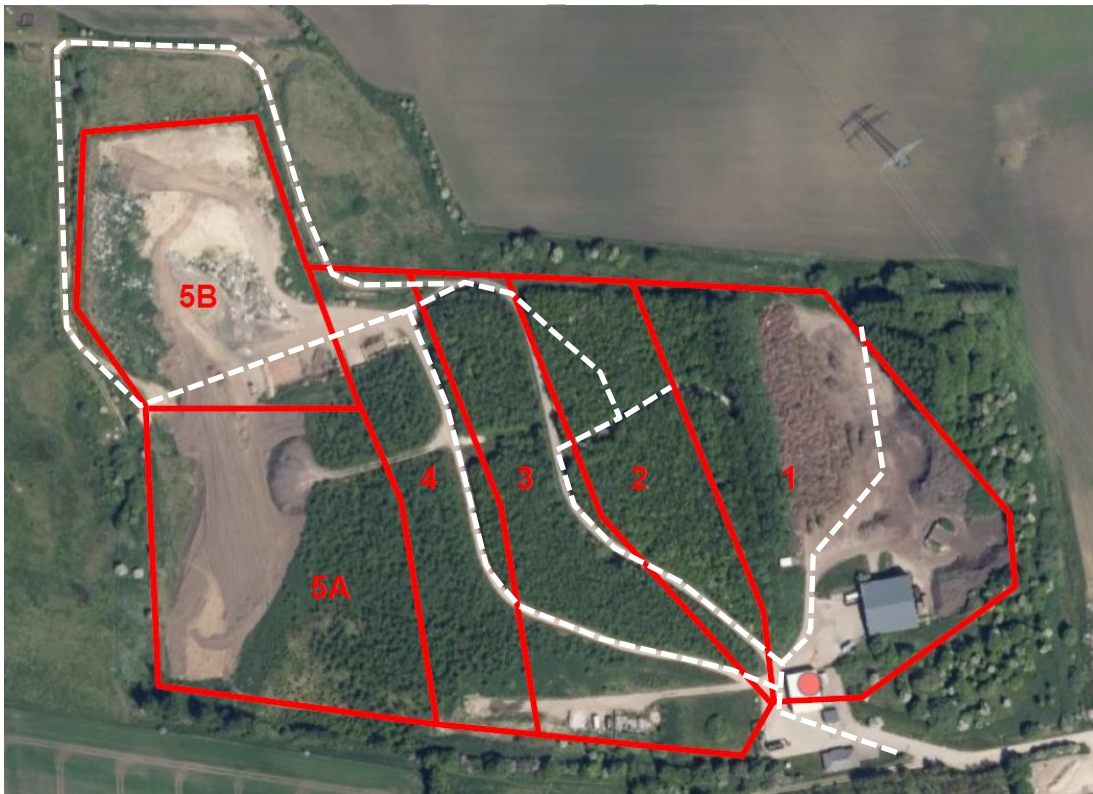
Oversigtskort 1. Feltengård losseplads. Røde markeringer angiver etapeinddelingen af deponeringsanlægget. Hvide marteringer angiver den omtrentlig rute for tilsynet.

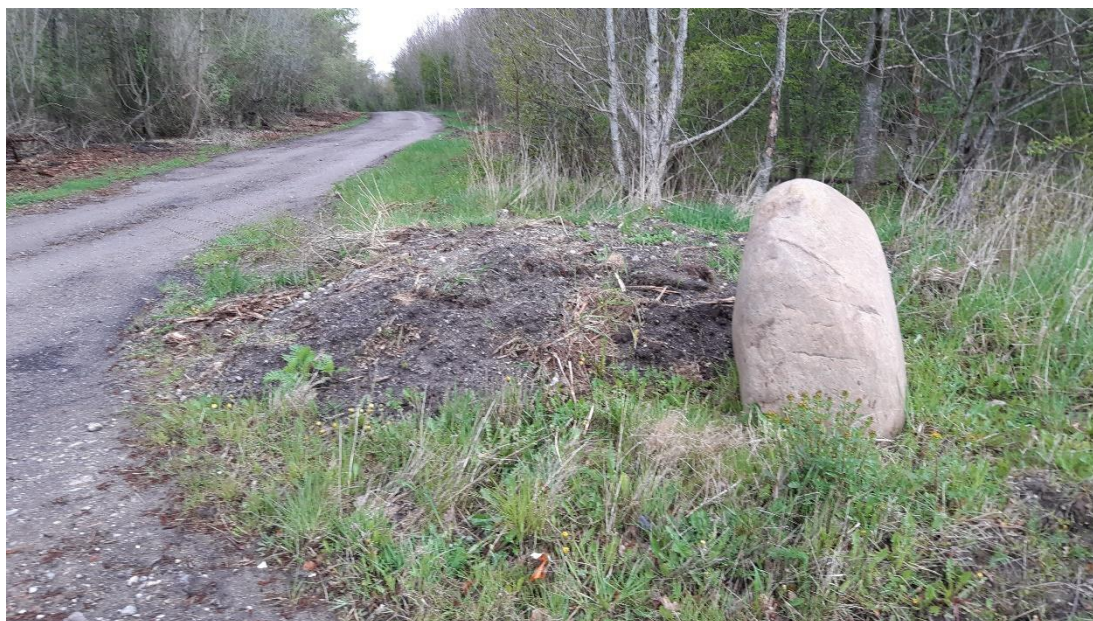
For at dokumentere, at tykkelsen af slutfædækningen på de bevoksede områder er på minimum 1 meter og i overensstemmelse med gældende vilkår, har Favrskov Forsyning ladet gravehuller udføre på udvalgte lokaliteter efter samråd med Miljøstyrelsen. På tilsynet kunne spor efter gravearbejdet stadig ses (se figur 1). Alle udførte gravehuller i kanten af de skovdækkede områder viste, at der er udlagt mellem 1 og 1,8 meter slutfædækning.

Figur 1. Afdækket gravehul på etape 1.

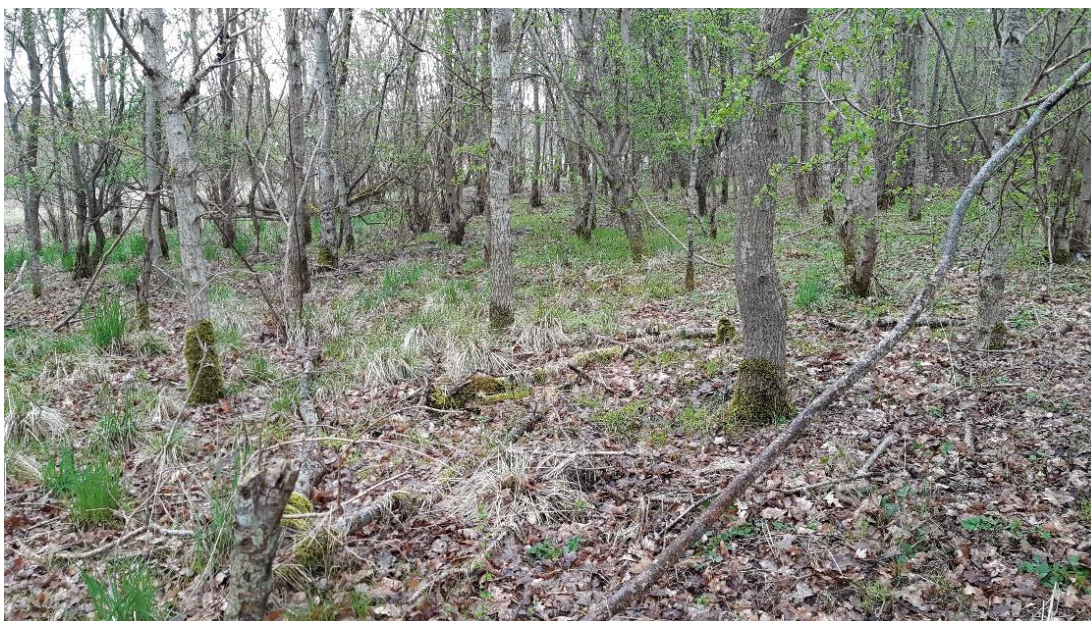
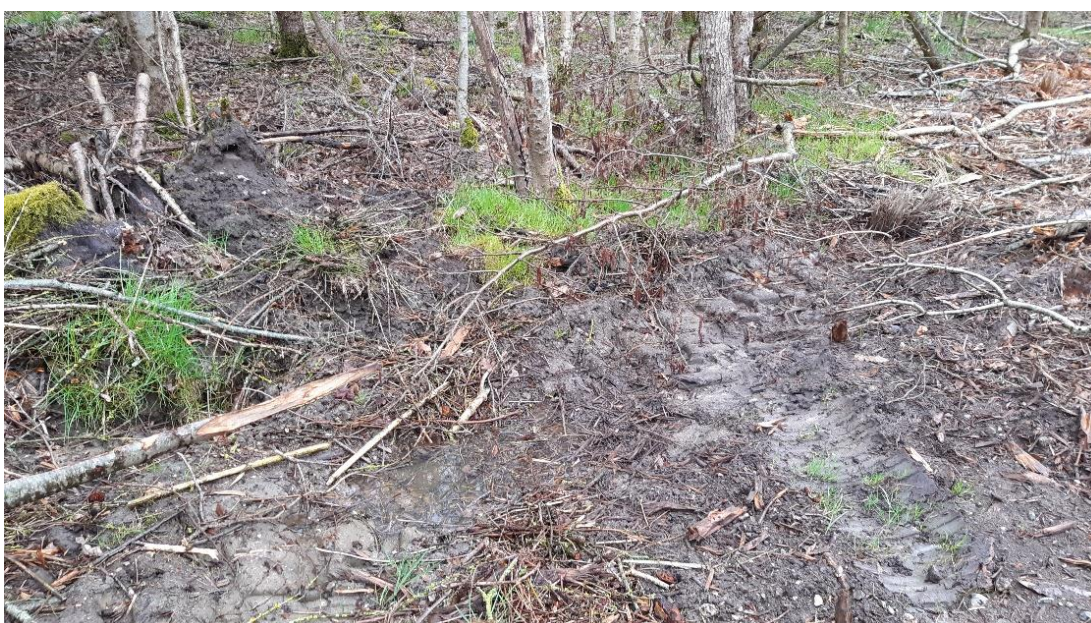
Eftersom det ikke har været muligt for graveudstyret at komme til inde midt i de bevoksede områder, gik tilsynet forbi et tilfældigt udvalgt område på etape 2. Skovbunden så på tilsynet plan og jævn ud (se figur 2 øverst). Der blev konstateret mindre lunger på etape 2 i form af kørespor (se figur 2 nederst) og lavninger rundt om gasboringer, som er nødvendige for at få adgang til de tekniske dele. Disse mindre ujævnheder vurderes ikke af væsentlig betydning for afledningen af overfladevand fra deponeringsanlægget. Favrskov Forsyning bør dog fremadrettet have fokus på større sætninger i området i forbindelse med en som minimum årlig rundring af terrænet. Hvis der konstateres større lunger, sætninger eller revner, skal disse udbedres efter orientering af Miljøstyrelsen.

Figur 2. Terræn af etape 2. Øverst: Skovbunden på den nordlige del af etape 2. Nederst: Vand i kørespor på etape 2.

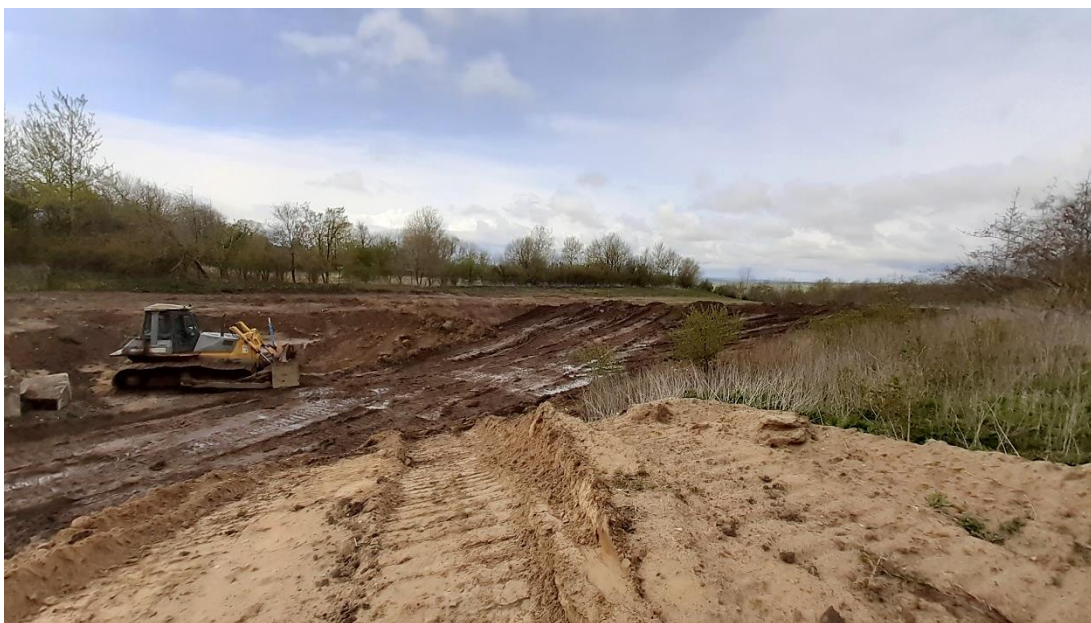
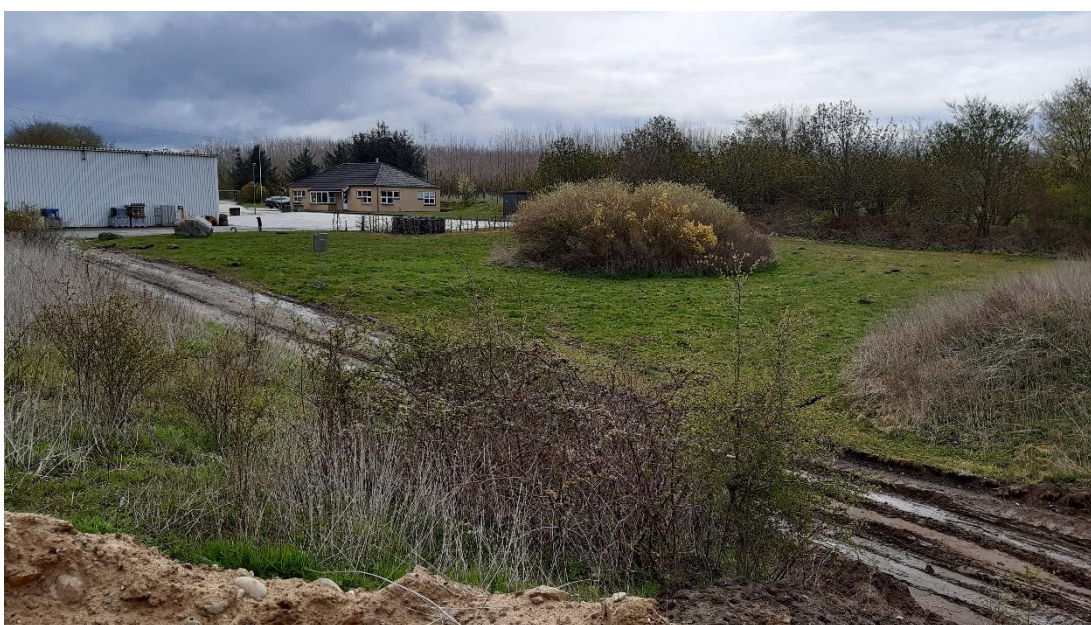
Etape 3 og 4 har været nedlukket gennem længere tid. Den sydlige del af etape 3 og etape 4 har gennem en årrække været anvendt til midlertidig opbevaring af genanvendelige materialer. Miljøstyrelsen kunne på tilsynet konstatere, at alle oplag var blevet fjernet og slutafdækning af området var under etablering. Området, der udgør den sydlige del af etape 4, var fyldt helt op, mens den sydvestlige del af etape 3 var under opfyldning (se figur 3, øverst). Området i den sydlige del af etape 3, fra volden og mod øst er endnu ikke blevet beskrevet (se figur 3, nederst). Favrskov Forsyning fortalte på tilsynet, at det umiddelbart er planen, at terrænet skal jævnes ud fra volden og mod øst. Området, hvor der i dag er kørevej, vil derfor blive opfyldt. For at kunne dokumentere tykkelsen af den slutafdækning, der allerede nu er udlagt på den sydøstlige del af etape 3, blev det aftalt, at Favrskov Forsyning vil lave to gravehuller i området.

Figur 3. Sydlige del af etape 3 og 4. Øverst: Vestlige område. Nederst: Østlige område.

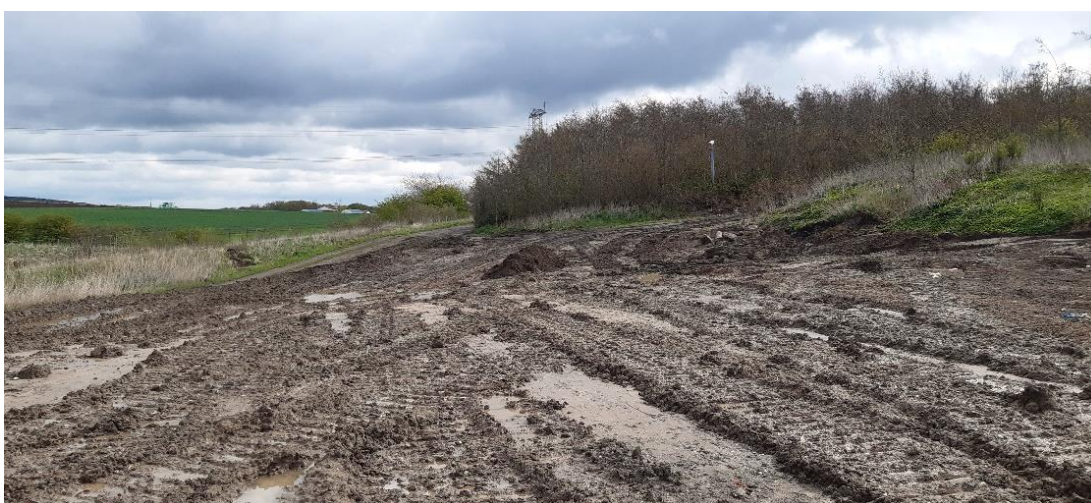
Karteringspladsen var på tilsynet fuldt rømmet. Alle oplag og den mobile olietank var fjernet. Slutafdækningen var påbegyndt, men ikke færdig. Der mangler stadig at bliver fyldt noget jord på arealet for at jævne terrænet ud, således at der opnås en jævn hældning fra det højeste punkt på etape 4 ned mod kørevejen på den nordlige del af etape 4.

Figur 4. Område for tidligere karteringsplads. Øverst: Kig fra øst mod vest. Nederst: Kig fra vest mod øst.

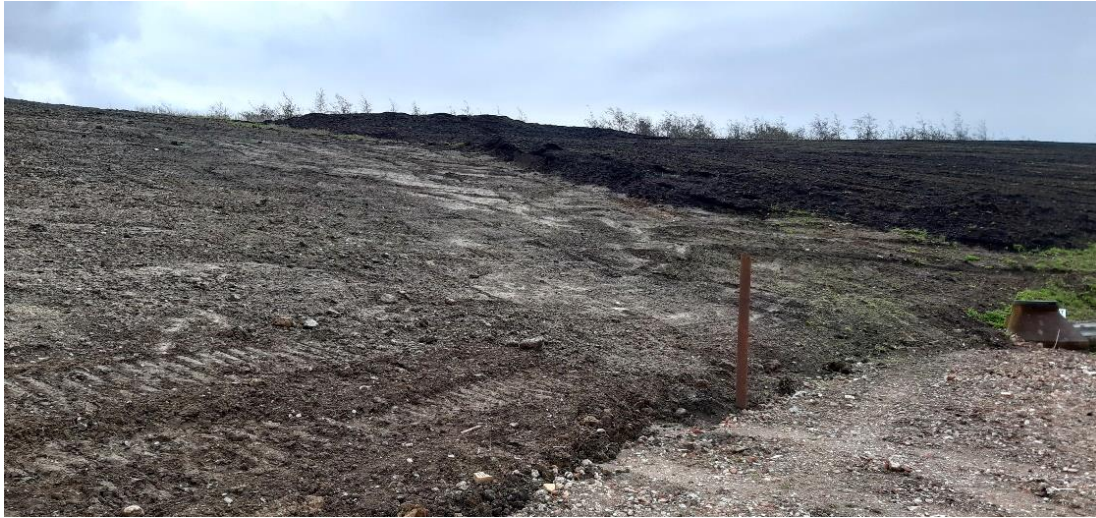
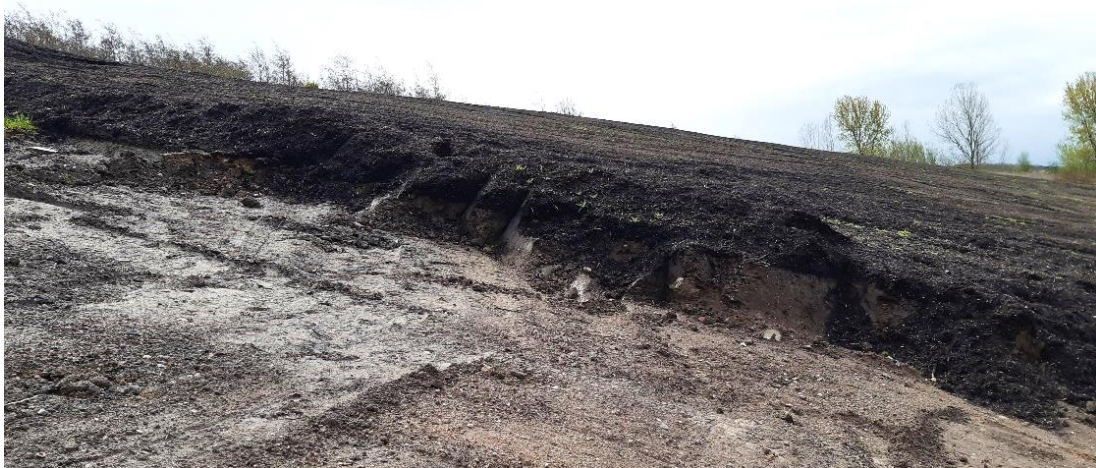
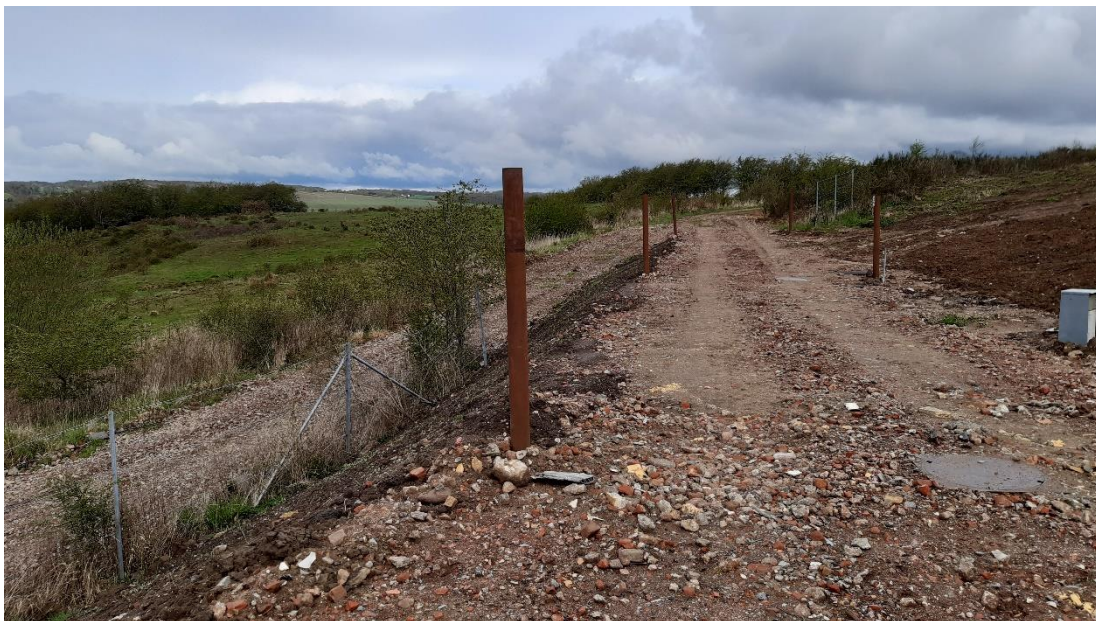
Slutafdækningen af etape 5A er afsluttet og det øverste vækstlag i form af 30 cm kompost er blevet udlagt (se figur 5, øverst og midterst). Miljøstyrelsen har vurderet, at et vækstlag på 20 cm muld kan erstattes med 20 cm mineraljord og 30 cm kompost. Komposten vil falde sammen og omsættes over tid, men vil give næring til den bevoksning, som skal etablere sig i området. Favrskov Forsyning skal redegøre for, hvor meget kompost, der er udlagt, via et kompostregnskab.

Figur 5. Etape 5B og 5A. Øverst: Etape 5B er indtil videre kun slutafdækket med jord, mens slutafdækningen på etape 5A (øverste område) er afsluttet med kompost. Midterst: Grænsen mellem jord og kompost i slutafdækningen ses tydeligt. Nederst: Ny adgangsvej til BT6 nedenfor etape 5B.

Hældningen langs den vestlige side af den nye adgangsvej var forholdsvist stejl og blev af COWI anslået til 1:3 (se figur 5, nederst). Favrskov Forsyning fortalte, at det vil blive svært at fylde mere jord på langs den vestlige side af vejen, da anlæggets perkolatpumpebrønd er placeret i kort afstand fra vejen og i så fald vil blive overdækket. Det er Miljøstyrelsens vurdering, at stabilitetsberegningerne for området beskriver totalstabiliteten af området. Hvis der i anlægget af terrænet ned mod bunden af slugten afviges fra kravet til terrænhældningen på 1:4, vurderer Miljøstyrelsen, at der er risiko for grundbrud og hermed risiko for, at det deponerede affald skrider. Dette kan bl.a. føre til skader på de underliggende perkolatdræn og det omkringliggende miljø. Miljøstyrelsen bliver derfor nødt til at kræve, at hældningen langs adgangsvejen flades ud, således at det totale område overholder hældningen på 1:4. Om nødvendigt må perkolatpumpebrønden forhøjes. Hvis Favrskov Forsyning har andre ønsker, skal der udarbejdes ny dokumentation for stabiliteten af området.

- Hældingen langs adgangsvejen skal flades ud, således at det totale område overholder hældningskravet på maksimalt 1:4.

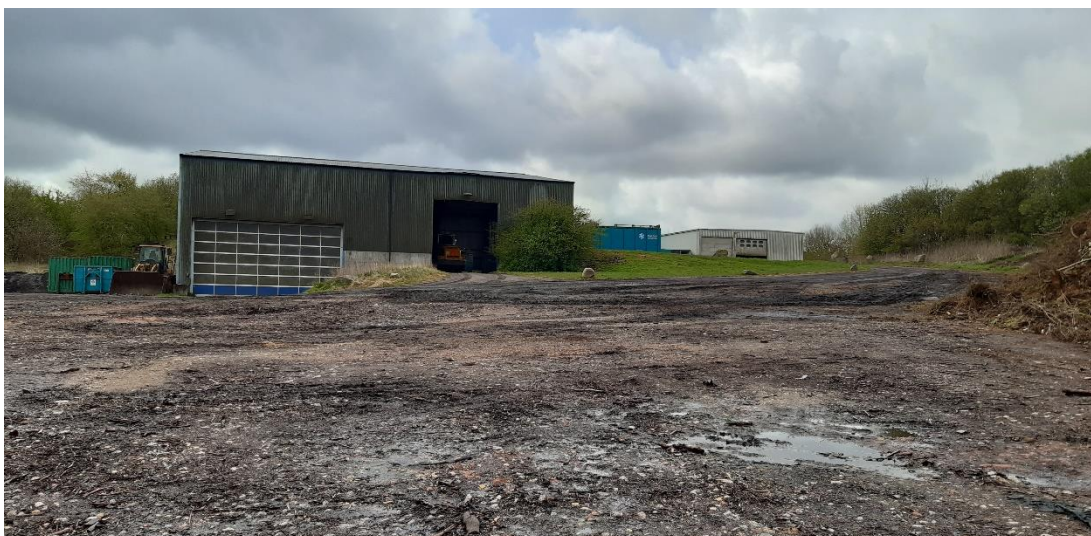
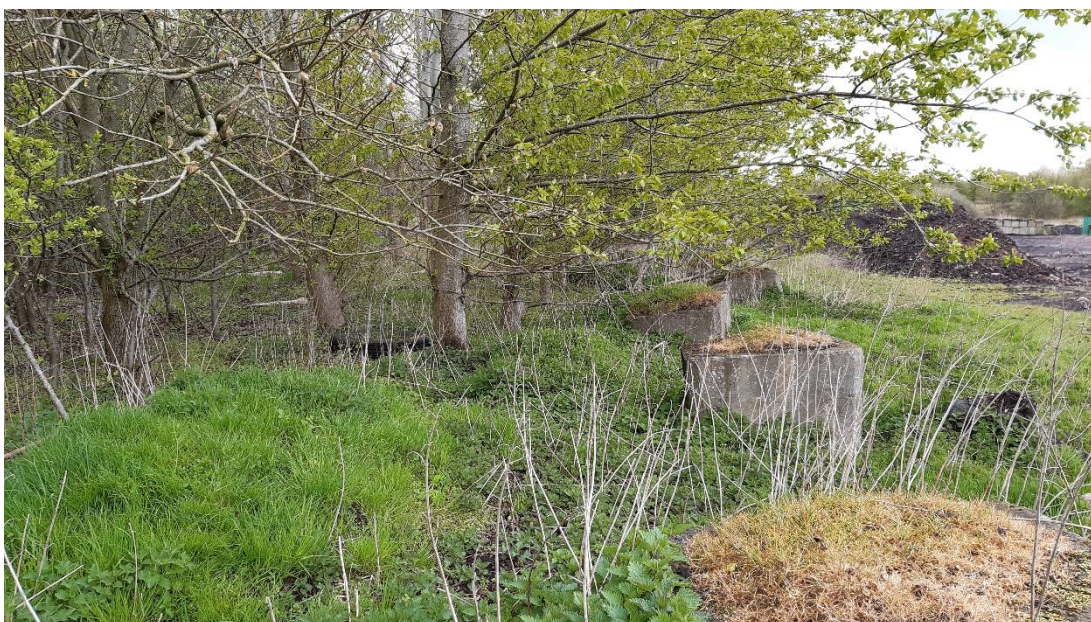
Etape 1 er blevet nedlukket for mange år siden og er i den forbindelse blevet delvist slutafdækket. På pladsen er der gennem årene formentlig opbygget et lag af komprimeret kompost, da kompost fra pladsen er blevet kørt i og nu udgør en del af underlaget på pladsen. Den østlige kant af det område, som udgør etape 1, er kratbevokset. For at undersøge, hvor tykt et lag slutafdækning, der allerede nu er udlagt på området, vil Favrskov Forsyning vil udføre tre gravehuller på pladsen. Gravehullernes placering blev drøftet på tilsynet, og det blev aftalt, at Favrskov Forsyning vil sende et oplæg til placering af gravehuller på hhv. etape 1 og etape 3 til Miljøstyrelsens accept.

Figur 6. Komposteringsplads. Øverst: Komposteringsplads med sorteringshal i baggrunden. Nederst: Kratbevoksning langs den østlige del af komposteringspladsen.

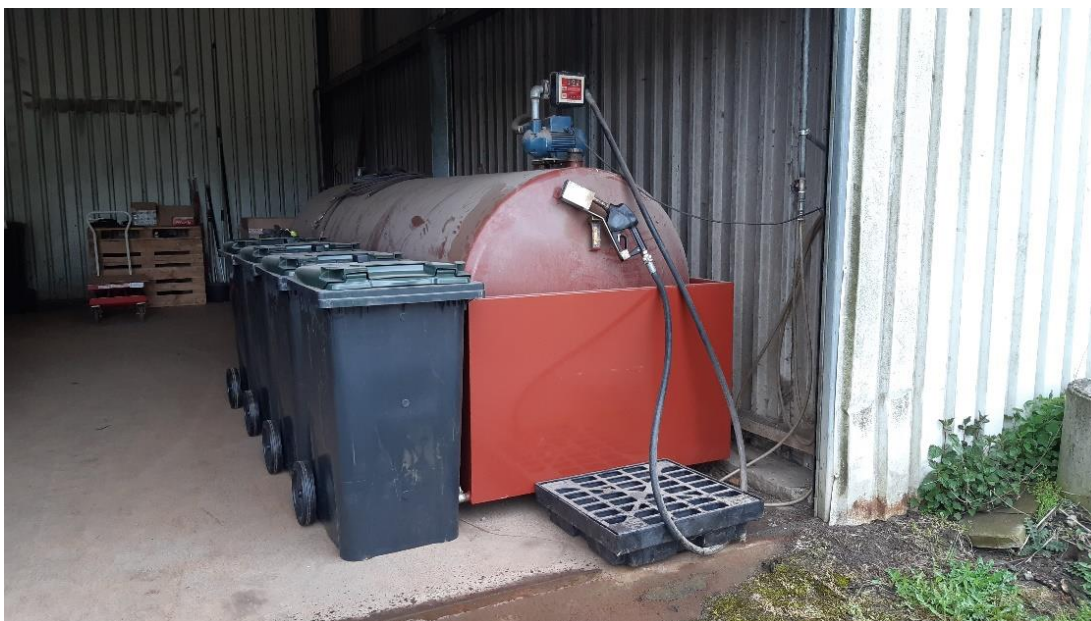
I forbindelse med tilsynet den 17. september 2020 blev det konstateret, at oplag af olie, herunder den overjordiske olietank, ikke levede op til vilkår C7 i revurderingen af 22. december 2009. Det blev efterfølgende indskærpet, at olietanken skulle placeres på spildbakke. Favrskov Forsyning har den 16. december 2020 fremsendt fotodokumentation for placeringen af olietanken i et opsamlingskar, samt placeringen af et mindre olieoplag i gashuset på spildbakke. Hermed overholder begge oplag nu gældende vilkår.

På tilsynet kunne Miljøstyrelsen ved selvsyn bese olietanken i opsamlingskaret og kunne konstatere, at den spildbakke, som skal anvendes ved tankning var placeret foran tanken og var frit tilgængelig for brugere af tanken. Favrskov Forsyning oplyste på tilsynet, at tanken vil blive afviklet sammen med komposteringspladsen. Selvom tanken nu overholder vilkår C7 i revurderingen af 22. december 2009, hvoraf det fremgår at "*Under dunke, tønder og tanke skal der være et tæt opsamlingssted. [...] Opsamlingsstedet skal være indendørs eller være overdækket og uden afløb.*", gav Miljøstyrelsen på tilsynet udtryk for, at tanken ikke er placeret hensigtsmæssigt, da aftapning fra denne foregår på kanten til et ubefæstet område. Dette er i strid med standardvilkår for aktiviteten. Tanken vil dog ikke indgå i revurderingen af anlægget, da anvendelsen vil ophøre inden revurderingen er afsluttet. Der blev på tilsynet ikke konstateret synlige tegn på spild, men spild på ubefæstet areal er vanskelige at se.

Figur 7. Olietank.
