Tilsynsrapport til offentliggørelse

Tilsynsrapport

Virksomhedens navn	Havbundssedimentdepot Frederikshavn Havn
Virksomhedens adresse	Oliepieren 7, 9900 Frederikshavn
CVR nummer	35431926
Virksomhedstype	5.4 Deponeringsanlæg >10 t/dag eller kap. >25.000 t
Tidspunkt for tilsynet	22.august 2018
Baggrunden for tilsynet	Basistilsyn
Varsling af tilsynet	28. juni 2018
Deltagere fra virksomheden	Søren Pilgaard
Øvrige deltagere	
Tilsynet udført af	Palle Olsen og Line Højgaard Henriksen
Tilsynet omfattede	Kontrol med at havbundssedimentdepotet drives efter retningslinjerne i gældende miljøgodkendelser.
Materiale udleveret	-

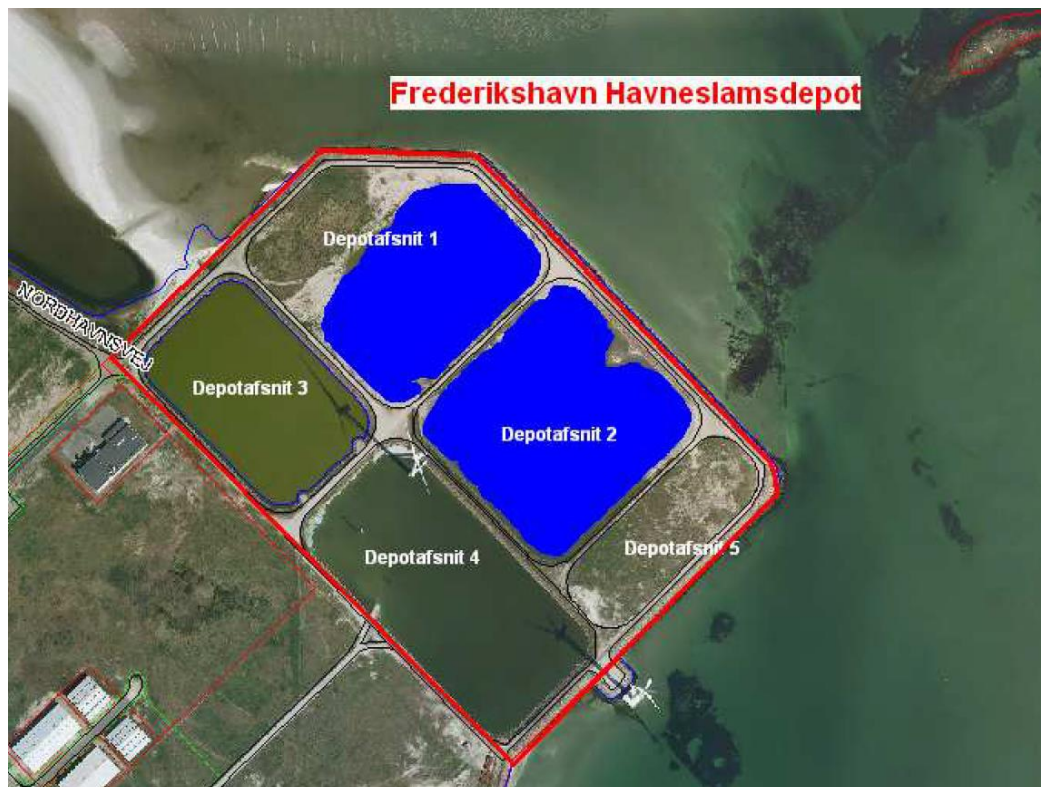
Figur 2. opdeling af Havnesedimentdepotet.

Depotet er delt op i 5 afsnit, se figur 2. Afsnit 1 og 2 er slutafdækkede og nedlukkede. Depotafsnit 5 er også slutafdækket og nedlukket, og anvendes i dag som oplag af store sten til senere brug til moleanlæg.

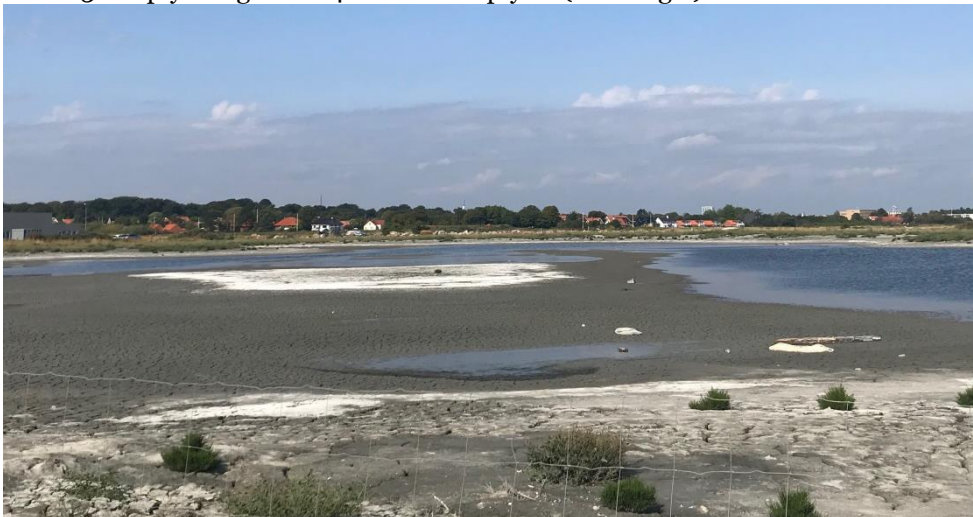
Foto 1. Depotafsnit 3

Afsnit 3 er opfyldt og afsnit 4 er næsten opfyldt (foto 1 og 2).

Havnen ønsker snarligt at igangsætte slutafdækning og nedlukning af afsnit 3. Slutafdækning er planlagt udført med rent sand fra depotafsnit 1. Det rene sand i depotafsnit 1 stammer fra udgravningen til depotafsnit 3.

Frederikshavn Havn var opmærksom på, at inden nedlukning påbegyndes, skal der indsendes anmodning om at påbegynde nedlukning samt nedlukningsplan. Deponiet har vilkår om 0,5 meter slutafdækning. Nogle steder vil der slutafdækkes med mere, da Frederikshavn Havn vil fylde på løbende, indtil materialet har sat sig.

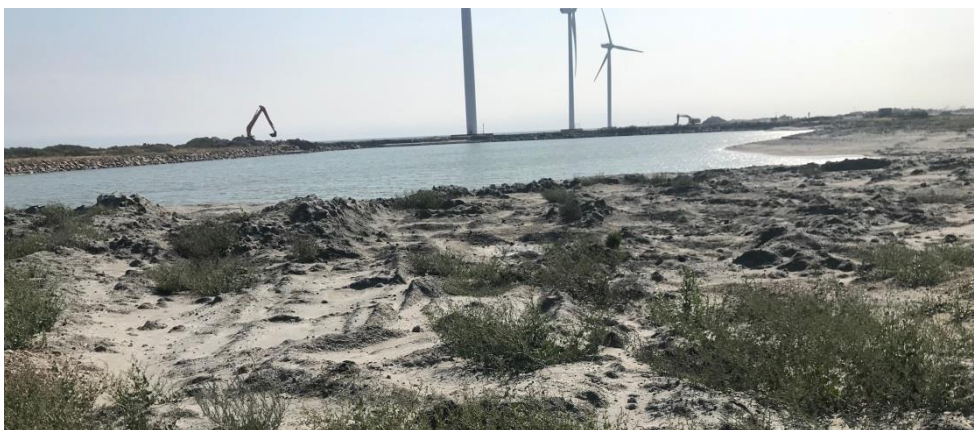
Foto 2. Depotafsnit 4.

Depotafsnit 4 har angiveligt en restkapacitet på 95.000 m³. I det nordvestlige hjørne af deponiet var der to indgange. Den ene indgang var afspærret med kæde (foto 3). Ved den anden indgang var kæden taget af (foto 4). Frederikshavn Havn oplyste, at dette skyldtes arbejde på anlæggelse af havneudvidelse ved siden af deponiet. Det blev oplyst, at indgangen blev afspærret med kæde hver dag ved arbejdets ophør.

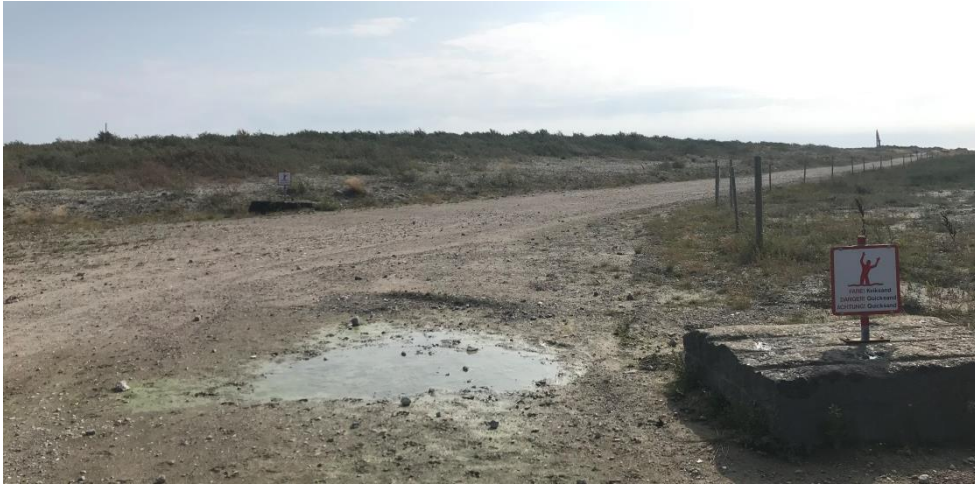
Foto 4. Indgang ved nord-vestlige hjørne af depotet. Ingen afspærring grundet arbejde ved havneudvidelsen.

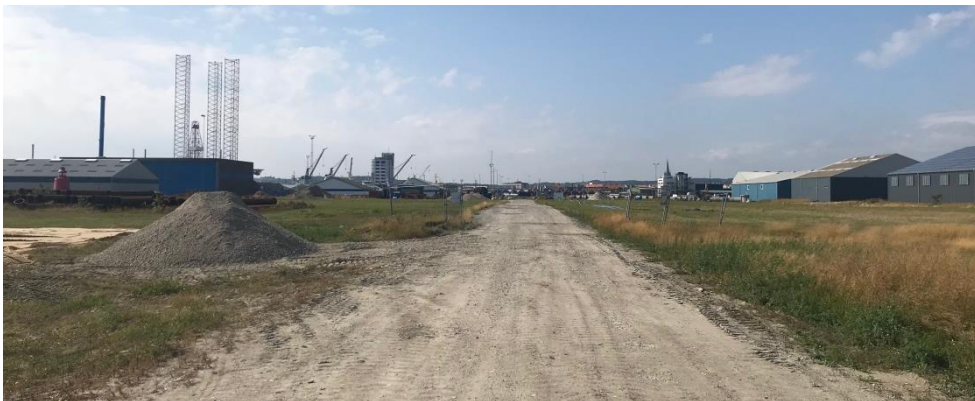
Ved depotafsnit 4 var indgangen etableret med bom for afspærring af indkørsel med bil (foto 5). Bommen tilgås med nøgle.

Foto 5. Vestvendt foto fra depotafsnit 4. Vejen er spærret af en aflåselig bom.

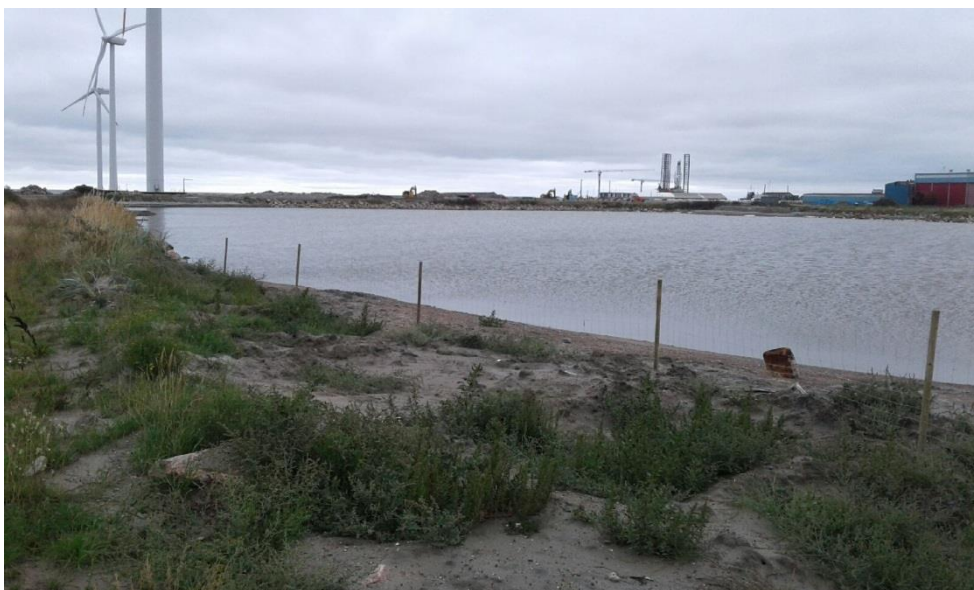
Ved depotafsnit 4 var der ikke opsat hegn. I det sydvestlige hjørne af depotafsnit 4 var der aktivitet i forbindelse med anlæggelse af havneudvidelsen. Miljøstyrelsen kunne konstatere at der heller ikke var opsat skiltning i denne del af deponiet.

Der blev henvist til vilkår 3 i miljøgodkendelse af 2009 ” Anlægget skal sikres ved diger/volde/hegn eller lignende afspærring således, at der ikke kan bringes uønsket affald ind på området. Der skal ved skiltning og lignende foranstaltninger advares mod at færdes på arealer med indpumpede havbundssediment.” Miljøstyrelsen opfordrede til at opsætte hegn og skiltning omkring depotafsnit 4, og det blev aftalt med Frederikshavn Havn, at de sætter et skilt op ved den sydlige indgang og indhegner det nordøstlige hjørne af afsnit 4.

Foto 6, fremsendt den 31. august 2018. Opsat hegn ved depotafsnit 4.

Frederikshavn Havn har efterfølgende den 31. august 2018 sendt billeder til dokumentation for opsætning af hegn (foto 6 og 7), samt opsætning af skiltning (foto 8).

Miljøstyrelsen anser derfor vilkåret for værende opfyldt.

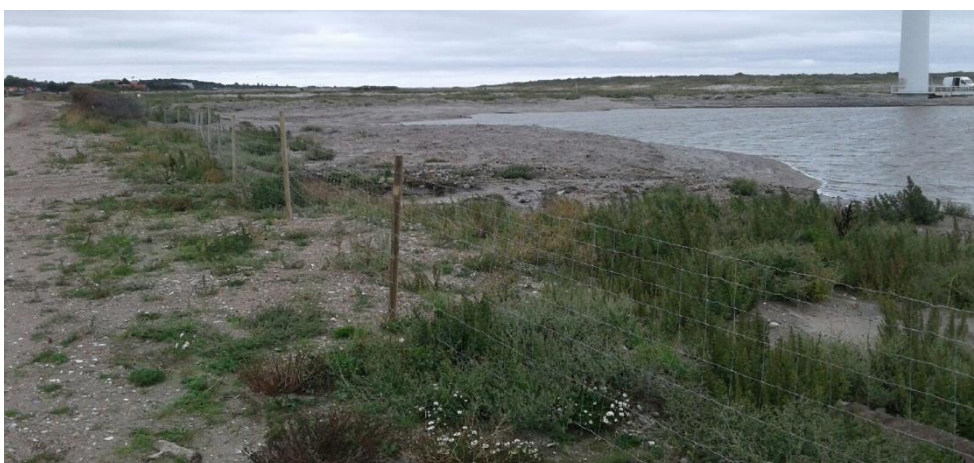
Foto 7, fremsendt den 31. august 2018. Opsat hegn ved depotafsnit 4

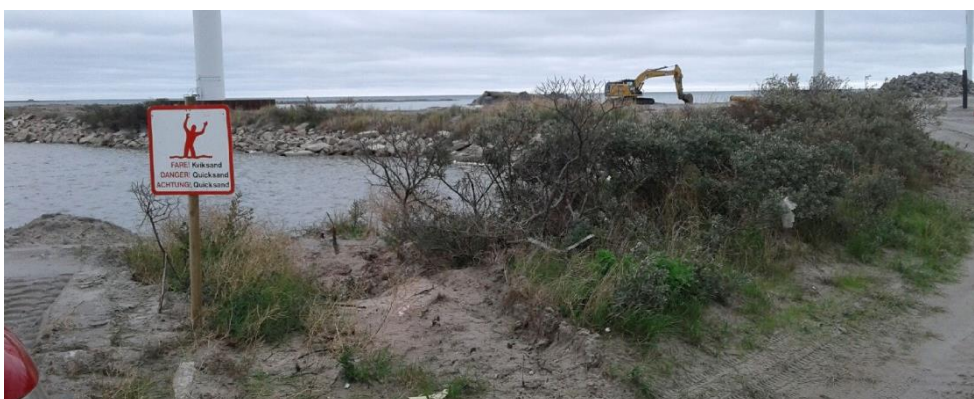
Foto 8, fremsendt den 31. august 2018. Skiltning ved depotafsnit 4

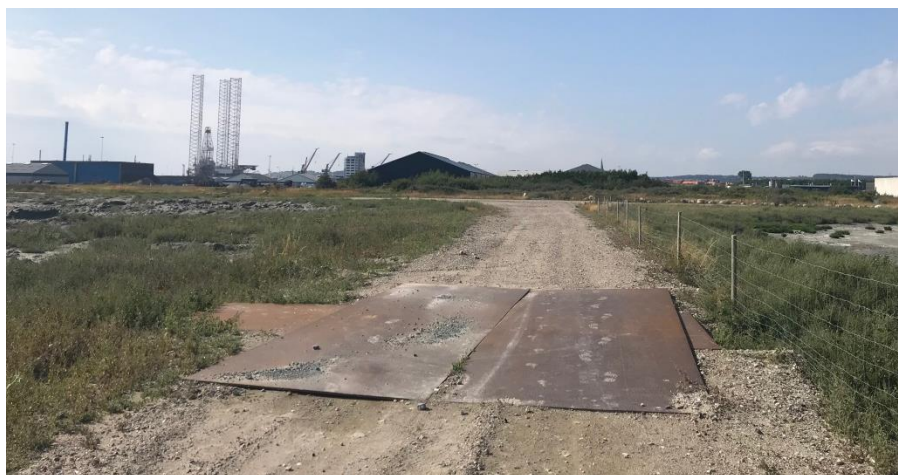
Foto 9. Udgravet forbindelse mellem depotafsnit 3 og 4.

Ved høj vandstand har virksomheden tidligere konstateret, at der potentielt kan strømme overskudsvand fra især depotafsnit 3 til nærliggende virksomheder. De har derfor udgravet en forbindelse mellem afsnit 3 og 4, således at overskudsvand fra afsnit 3 kunne strømme til afsnit 4, i stedet for at oversømme det nordvestlige hjørne af området (se foto 9).

Depotafsnit 4 er snarligt fyldt op. Frederikshavn Havn har ansøgt om tilladelse til direkte udledning af overskudsvand fra dette depotafnit, således at sediment kan indspules oftere, uden at overskudsvand overstiger digerne.
