# Tilsynsrapport

Danish Agro

Havnepladsen 5 og 9, 4941 Bandholm

### **Miljøtilsyn gennemført 8. november 2016**

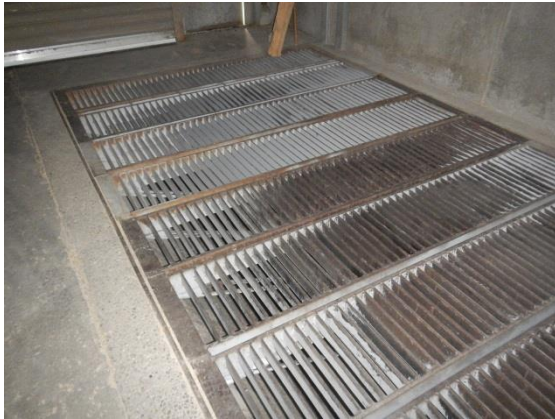
Der er afkast fra kedlen, der producerer varm luft til tørreanlægget. Der er desuden afkast fra tørreanlægget. Begge afkast er ført ca. 2 meter over tag.

Placeringen af de to afkast fremgår af vedlagte luftfoto.

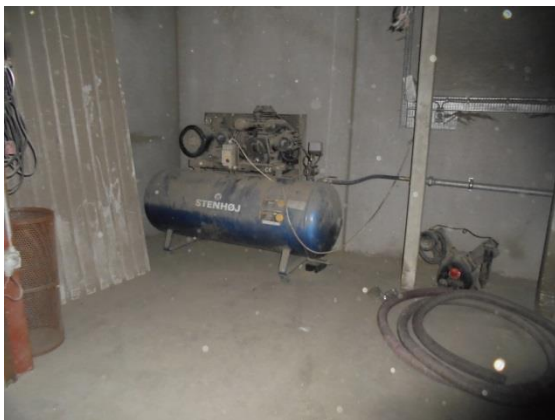
Kompressor

De største kilder til støj vurderes at være til- og frakørsel af korn på både traktor og lastbiler, af- og pålæsning af korn, tørreanlæg, beluftsanlæg og kompressor. Tørreanlægget med tilhørende ventilatorer er placeret inde i mellembygningen, lige som kompressoren. Ventilatorerne til beluftsanlægget er placeret i små afskærmninger på den vestlige facade.

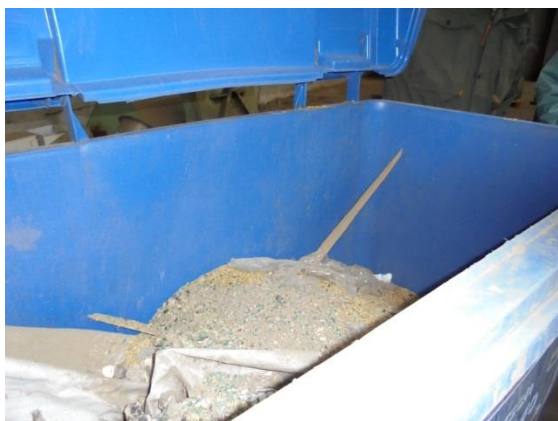
Under tilsynet blev der vist minicontainer til indsamling af brændbart affald. Containeren tømmes af Marius Pedersen A/S. Containeren er placeret i sidebygningen.

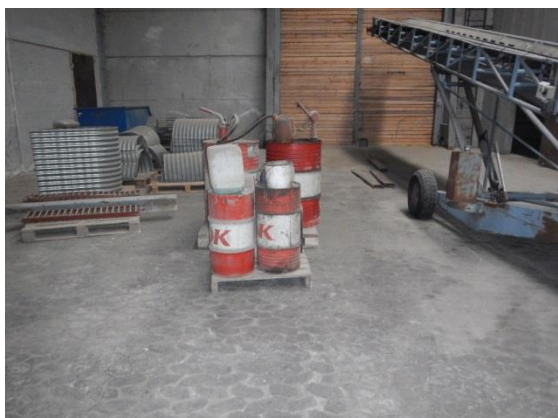
Under tilsynet var der i sidebygningen en palle med forskellige beholdere med rester af olie og andet flydende affald. En del af beholderne er tomme. Virksomheden oplyste, at der er bestilt bortskaffelse af alle beholderne, der er samlet i forbindelse med en generel oprydning i bygningen.

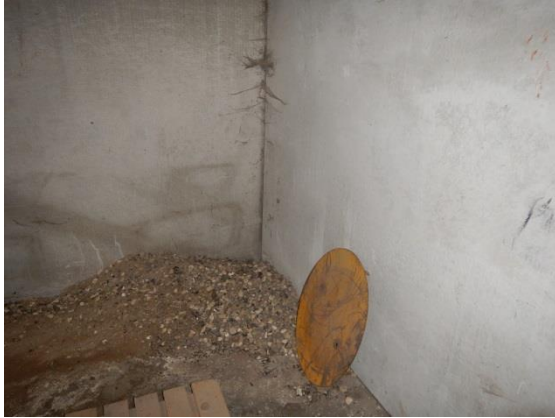
Virksomheden er meget plaget af rotteangreb. Sidebygningen har punktfundament, der gør det muligt for røtterne forholdsvis nemt at grave sig ind i bygningen. Planlagrene har fuldt fundament, men det har vist sig vanskeligt at forhindre at røtterne kan få adgang til plan-lagrene under portene, der nederst er forsynet med hårde børster. Det er virksomhedens opfattelse, at kystlinien umiddelbart vest for vejen, der består af sten, er hjem for mange rotter.

Nylige aktiviteter efter rotter, der har gravet sig under punktfundamentet.

Problemstillingen bringes af tilsynet videre til den medarbejder hos Lolland Kommune, der er ansvarlig for koordinering af kommunens rotteindsats.

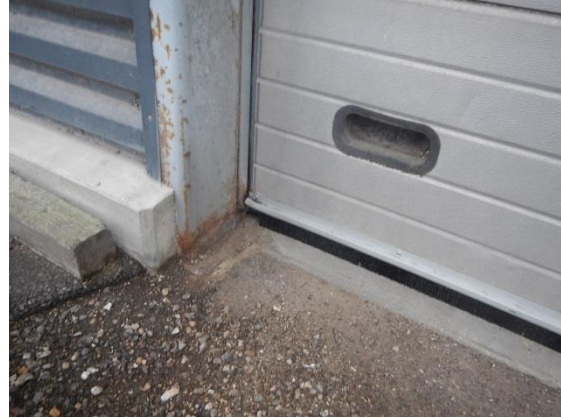
Børster under port gnavet væk (yderst til venstre)
