Tilsynsrapport til offentliggørelse

Virksomheder
J.nr. MST-1272-01899
Ref. MARBA/PEMJE
Dato: REV. 03.11.2017

Virksomhedens navn	Oudrup Deponi I/S
Virksomhedens adresse	Stengårdsvej 33, 9670 Løgstør
CVR nummer	37227129
Virksomhedstype	5.4 Deponeringsanlæg >10 t/dag eller kap. >25.000 t Bi-aktiviteter
Tidspunkt for tilsynet	11.10.2017
Baggrunden for tilsynet	Basistilsyn og opstart på revurdering
Varsling af tilsynet	Tilsynet er varslet den 7. september 2017
Deltagere fra virksomheden	Lene Haugaard, Jakob Overgaard og Svend Aage Poulsen
Øvrige deltagere	-
Tilsynet udført af	Peter Møller og Marianne Bager
Tilsynet omfattede	Hovedparten af anlægget Sammen med tilsynet blev en række forhold drøftet, herunder udarbejdelse af basistilstandsrapport i sammenhæng med igangsat revurdering af miljøgodkendelse med tilhørende aktiviteter.
Materiale udleveret	-

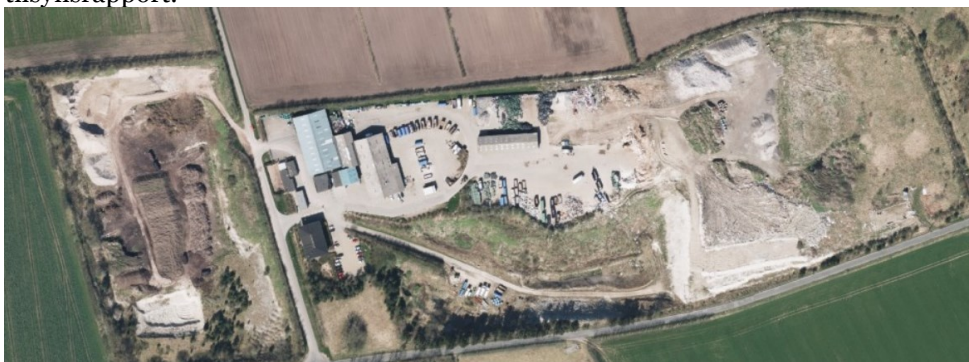
Nedenfor ses areal for Oudrup Deponi med bi- aktiviteter. Vejen nord/syd er Stengårdsvej. Vest for denne mod syd ligger Vesthimmerlands Deponi, som ikke er omfattet af denne tilsynsrapport.
